Zeitschrift: Wasser Energie Luft = Eau énergie air = Acqua energia aria
Herausgeber: Schweizerischer Wasserwirtschaftsverband
Band: 93 (2001)
Heft: 5-6

Artikel: Wiederinbetriebnahme Durchlass Au, Möglichkeit zur Verbesserung der Abflussverhältnisse im Rechten Hintergraben
Autor: Hardegger, Paul
DOI: <https://doi.org/10.5169/seals-939896>

Wiederinbetriebnahme Durchlass Au, Möglichkeit zur Verbesserung der Abflussverhältnisse im Rechten Hintergraben

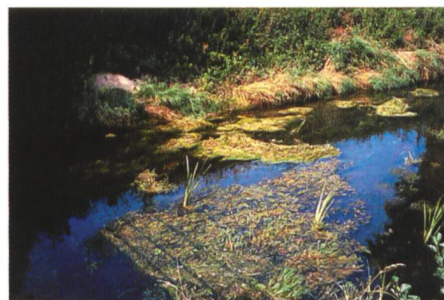
Bild 4. Verkräutung und Verschlämzung Rechter Hintergraben in der Nähe des Durchlasses Au.

- starke Verkräutung;
- teilweise Verschlämzung;
- mindestens zeitweise schlechte Wasserqualität (Sauerstoff, Inhaltsstoffe usw.);
- morphologische Defizite;
- Hochwasserkapazitätsprobleme;
- Beeinflussung Linthdammstabilität.

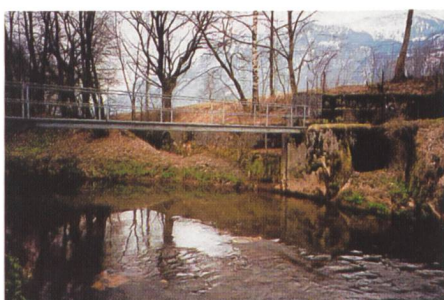
Bild 2. Durchlass Au mit Rechem Hintergraben.

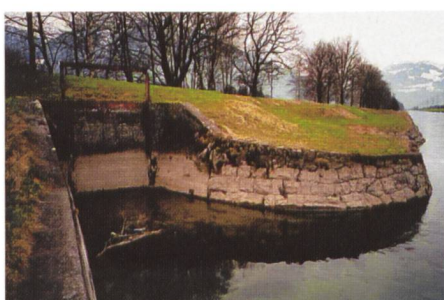
Bild 3. Durchlass Au mit Linth.
