Betonabrasion im Wasserbau

Autor(en): **Jacobs, Frank**

Zeitschrift: **Wasser Energie Luft = Eau énergie air = Acqua energia aria**

Band (Jahr): **95 (2003)**

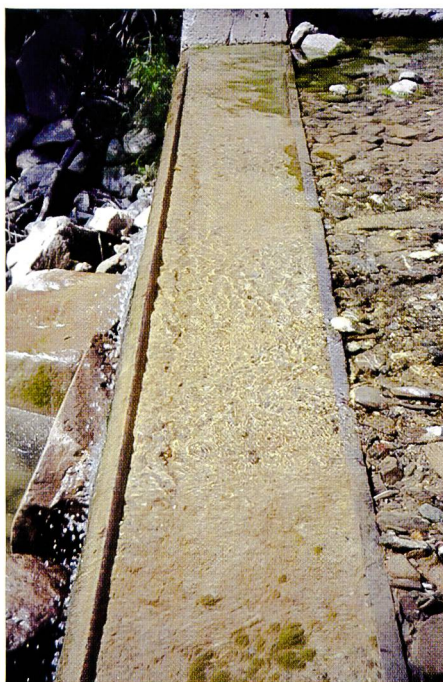
Bild 7. Muldenförmige Abrasion auf einem Wehrrücken.

material (u.a. Brechsand, Siliciumkarbid) vergütet. Zwischen den Kanteneisen findet eine muldenförmige Abrasion statt (Bild 7), die auf einen geringeren Abriebwiderstand des Betons im Vergleich zum Stahl hinweist. Ohne Kanteneisen ist somit mit deutlich grösseren Abrasionsraten bei den hier eingesetzten Betonen zu rechnen. Das Schadensbild (Herausarbeiten der Zuschläge) entspricht in etwa dem des Betons von Wehren in Flussbauwerken. Bei starker Geschiebeführung werden die Zuschläge abgeschliffen, d.h., die Betonoberfläche ist nur leicht gewellt. Der Verschleiss erfolgt durch eine schleifende und stossende Beanspruchung.

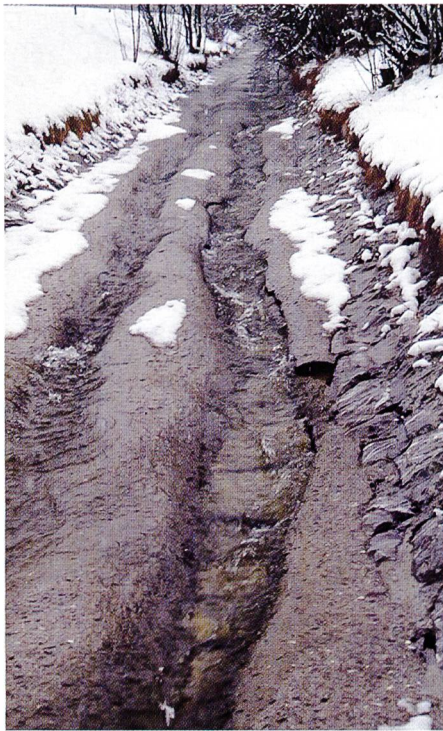
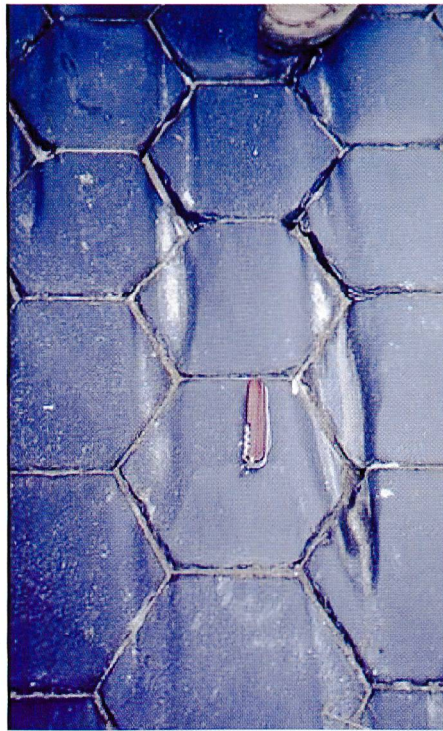
Bild 8. Linienförmige Abrasion in einem Gerinne mit Betonsohle (links) sowie abgeschliffener Schmelzbasalt (rechts).

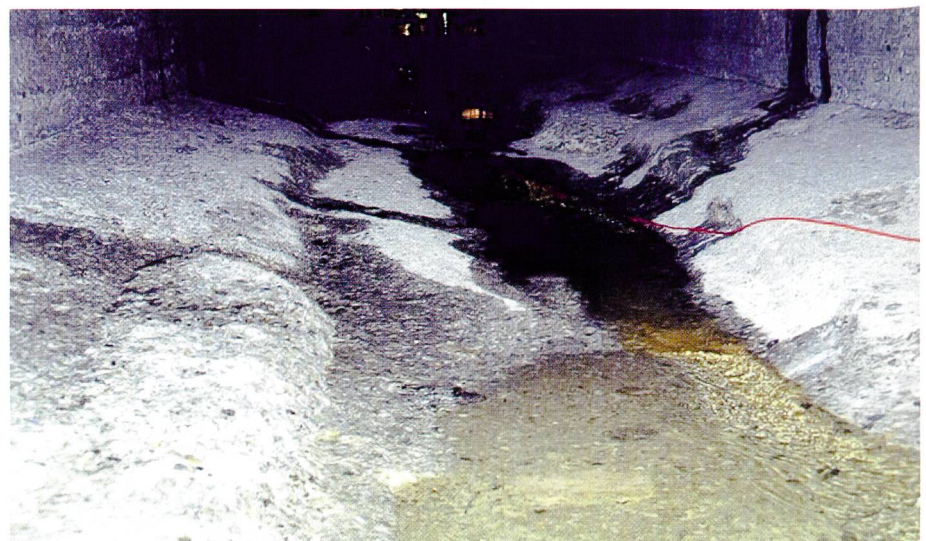
Bild 9. Schleifend und stossend beanspruchter Betonboden in einem Geschieb umleitstollen mit wenig Schäden an den Wänden.

Durch grosses Geschiebe werden in grossen Teilen von Stollen der Zuschlag und die Matrix des Betons gleichmässig oder ungleichmässig abgeschliffen (Bild 9). Vereinzelt Abplatzungen durch stossende Beanspruchungen sind ebenfalls zu verzeichnen. Je nach Bauwerk und Belastung kann das Schleifen und/oder Prallen des Geschiebes die Hauptschadenursache sein. Der Verschleiss ist meistens auf die Sohle und, in einem geringeren Mass, auf die untersten Dezimeter der Wände begrenzt (Bild 9). Das für die Abrasion massgebliche Geschiebe wird also nur wenig durch die Strömung emporgeloben und an die Wände geschleudert.
