# Hochwasserschutz im Wallis, Massnahmen an der Saltina

Autor(en): **Burkard, André / Jäggi, Martin**

Zeitschrift: **Wasser Energie Luft = Eau énergie air = Acqua energia aria**

Band (Jahr): **95 (2003)**

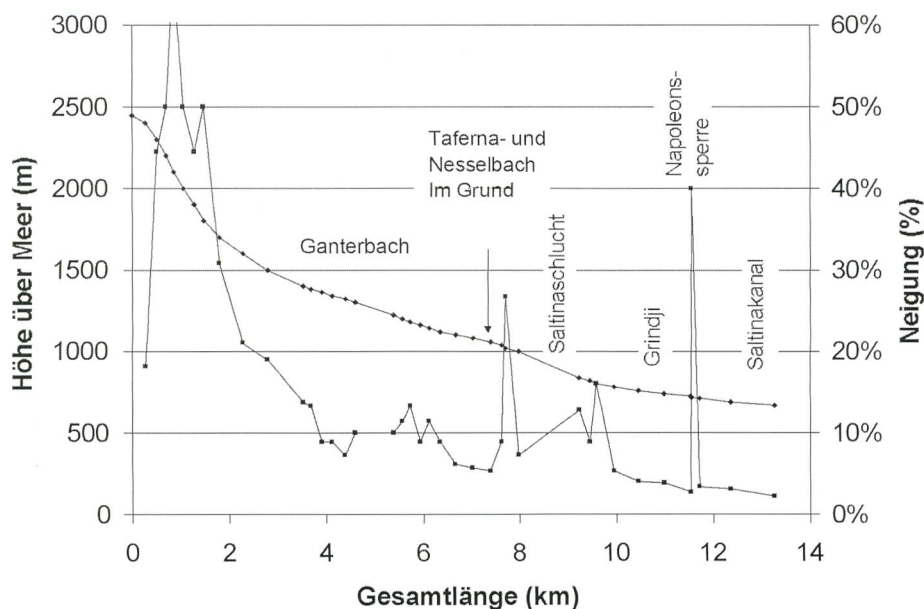
**Bild 2. Längenprofil des Ganterbachs und der Saltina (obere Linie) und Gefälle innerhalb gewählter Gerinneabschnitte (untere Linie).**

1923 wurde die Napoleonssperre (Bilder 2 und 5) nach den Hochwassern von 1920,

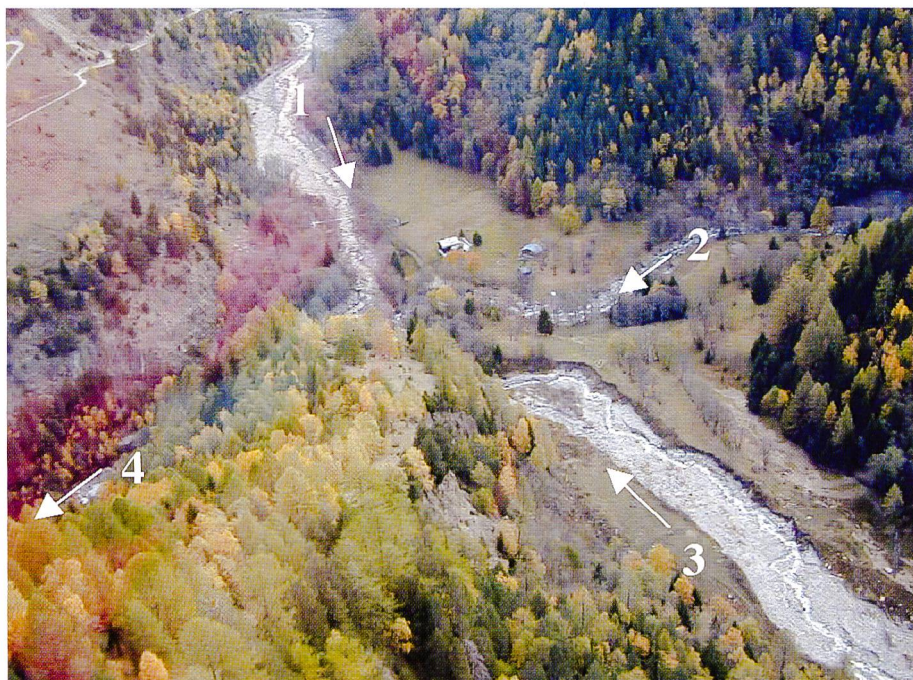
**Bild 3. Blick auf das Gebiet Im Grund (1050 m ü.M.) und die Bäche Ganter (1), Taferna (2), Nessel (3) und Saltina (4) (Foto A. B., November 2000).**

Eine grobe Übersicht der Prozesse für die wichtigsten Gerinneabschnitte ist in der Ereignisdokumentation [3] illustriert und beschrieben. Zusammenfassend lieferten die Seitengerinne viel Geschiebe in den Ganterbach, dessen Flanken viele längere, aber schmale Anrisse aufwies. Bedeutende Umlagerungsprozesse fanden im Ganterbach und Nesselbach im flacheren Im Grund (1050 m ü.M.) (Bild 3) und in der Saltina im Unterlauf des Grindji statt.

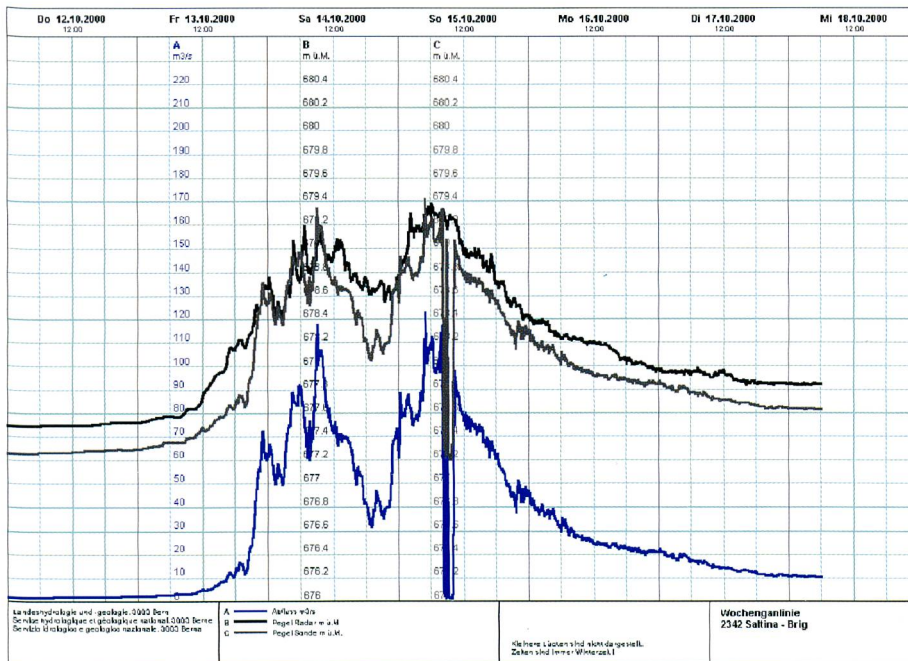
**Bild 4. Abflussganglinie der Messstation Saltina, Brig, mit zwei Abflussspitzen am Vormittag des 14. und 15. Oktober 2000.**

Bild 4 illustriert die gemessene Abflussganglinie vom Oktober 2000. (Die Ganglinie vom September 1993 wurde von [2] rekonstruiert; demnach wurde die Abflussspitze zwischen 80 und 100 m<sup>3</sup>/s und die Dauer für einen Abfluss von mindestens 30 bis 40 m<sup>3</sup>/s auf 20 Stunden ermittelt.) Bezeichnend am jüngsten Ereignis ist die Abfolge von zwei 100-jährlichen Abflussspitzen von rund 120 m<sup>3</sup>/s jeweils am Samstag- und Sonntagvormittag, dem 14. bzw. 15. Oktober 2000.

Beide Maxima bilden die Spitze eines praktisch gleichschenkligen Dreiecks mit einer Basisdauer von jeweils 24 Stunden für Abflüsse von mindestens 40 m<sup>3</sup>/s. Es flossen mindestens 40 m<sup>3</sup>/s während 48 Stunden, mindestens 80 m<sup>3</sup>/s während 20 Stunden und mindestens 100 m<sup>3</sup>/s während 8 Stunden. Dies entspricht zwei nacheinander auftretenden HQ<sub>100</sub>, wenn man die hydrologische Untersuchung der Hochwasserkatastrophe in Brig vom 24. September 1993 [2] zugrunde legt. Die Dauer kann demzufolge gar einem 500-jährlichen Ereignis zugeordnet werden.

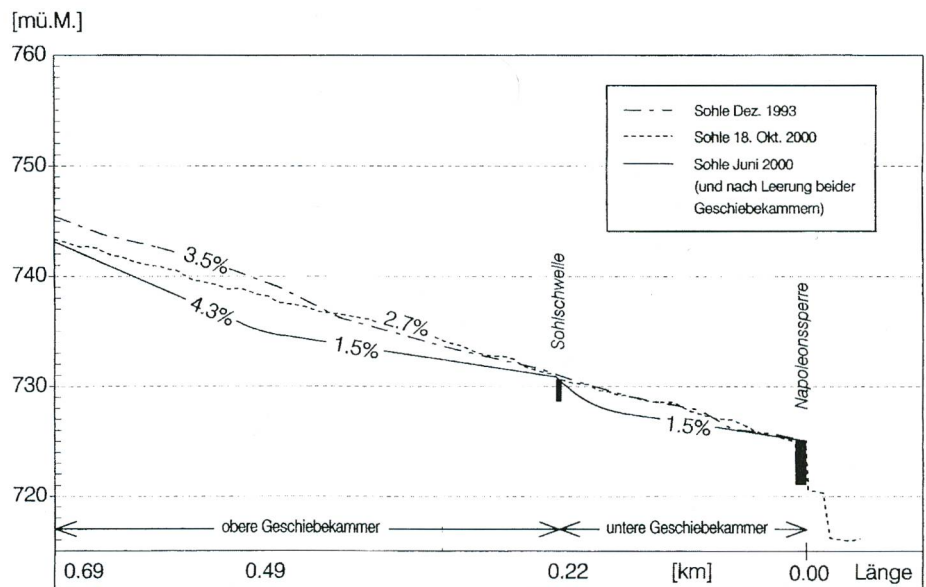
**Bild 5. Längenprofil der oberen und unteren Geschiebekammer im Unterlauf des Grindji mit 1,5% geneigter Dosierstrecke (jeweils am unteren Kammerende).**

Nach der Überschwemmung von 1993, die durch eine Überlastung des Saltinakanals durch Geschiebe bei der Saltinabrücke verursacht wurde, wurden im Jahr 1994 100 000 m<sup>3</sup> Geschiebe über einer Länge von 600 m im untersten Grindjiabschnitt weggeführt, um wieder einen wirksamen Rückhalte- raum zu erhalten (Bild 5). Gemäss der fluss-

Es wurden im untersten Abschnitt des Grindji zwei Geschieberückhalte- kamern angeordnet. Am unteren Ende jeder Kammer ist ein Gefälle von 1,5% angelegt worden, damit die erwünschte dosierte weiterverfrachtete Geschiebemenge in den Saltinakanal ermöglicht wird. So kann die Saltina während eines Hochwassers ständig eine Geschiebemenge aufnehmen, welche im Unterlauf zwischen den Sperren ein

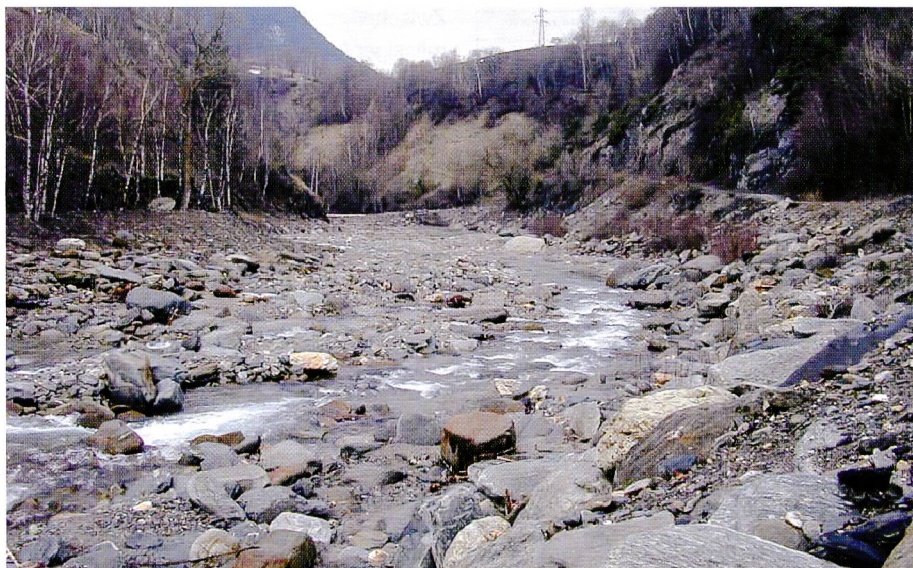
**Bild 6. Leere obere Geschiebekammer im Grindji (Foto in Fliessrichtung, Aufnahme vom 10. Februar 2000; A. B.).**

In beiden Geschiebekammern, die vor dem Ereignis 2000 praktisch leer waren, wurden nun 60 000 m<sup>3</sup> Geschiebe abgelagert. Die Bilder 6, 7 und 8 zeigen die Verhältnisse in der oberen Geschiebekammer vor, während und nach dem Ereignis vom Oktober 2000. Es hat sich ein einigermaßen gleichmässiges Verlandungsgefälle von 2,7% über einer Länge von 700 m eingestellt (im Unterlauf des Saltinakanals stellte sich gemäss den Modellversuchen im Ereignis von 1993 [2] ein Verlandungsgefälle von 2,4% ein).

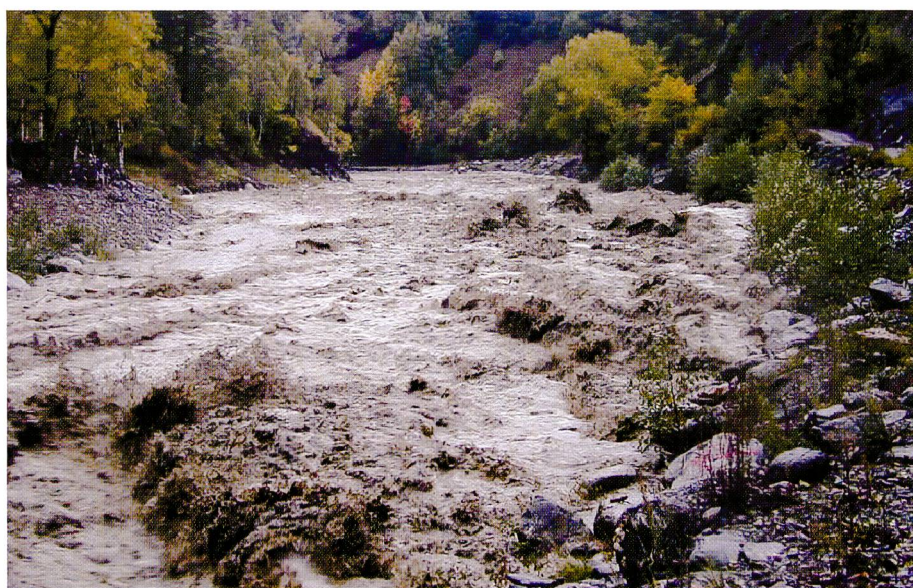
**Bild 7. Obere Geschiebekammer im Grindji (Foto in Fliessrichtung, Aufnahme vom 14. Oktober 2000; A. B.).**

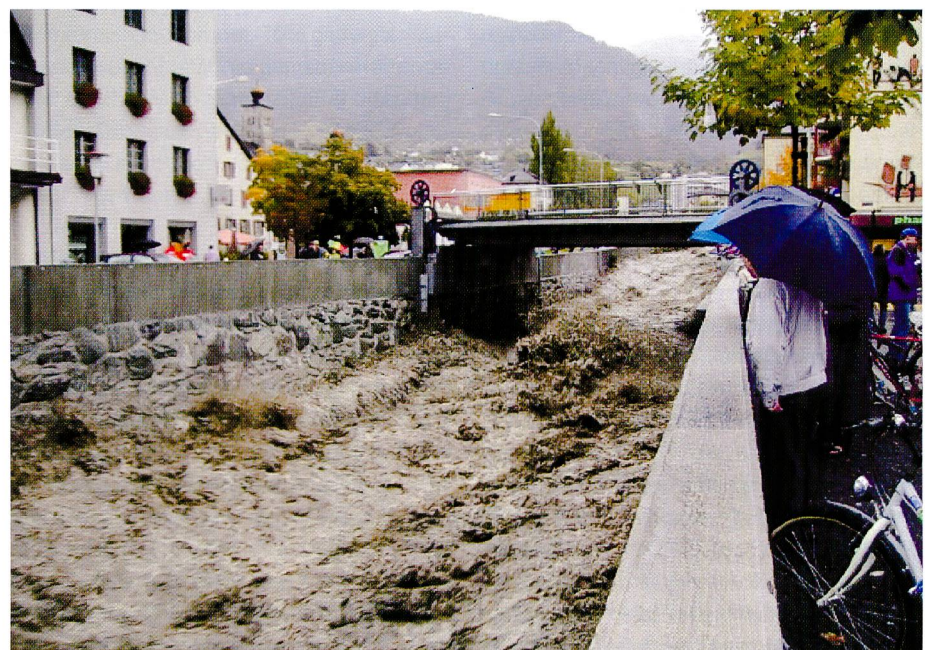
**Bild 10. Angehobene Hubbrücke über die Saltina. Sonntagvormittag, 15. Oktober 2000 (Foto St. Walther, Brig-Glis).**

Alle Brücken und Fussgängerstege über den Saltinakanal können seit 1993 angehoben, entfernt oder demontiert werden. Die 1997 gebaute neue Saltinabrücke kann um 2,8 m in 2,5 Minuten angehoben werden, nachdem Wassertanks in 3,5 Minuten gefüllt worden sind [9]. Zwei Brücken sind verschalt worden (Überlandstrasse und Festungswacht). Einzig der Fussgängersteg auf der Höhe des Spitals muss abgebrochen werden (was während des Ereignisses 2000 denn auch geschah).

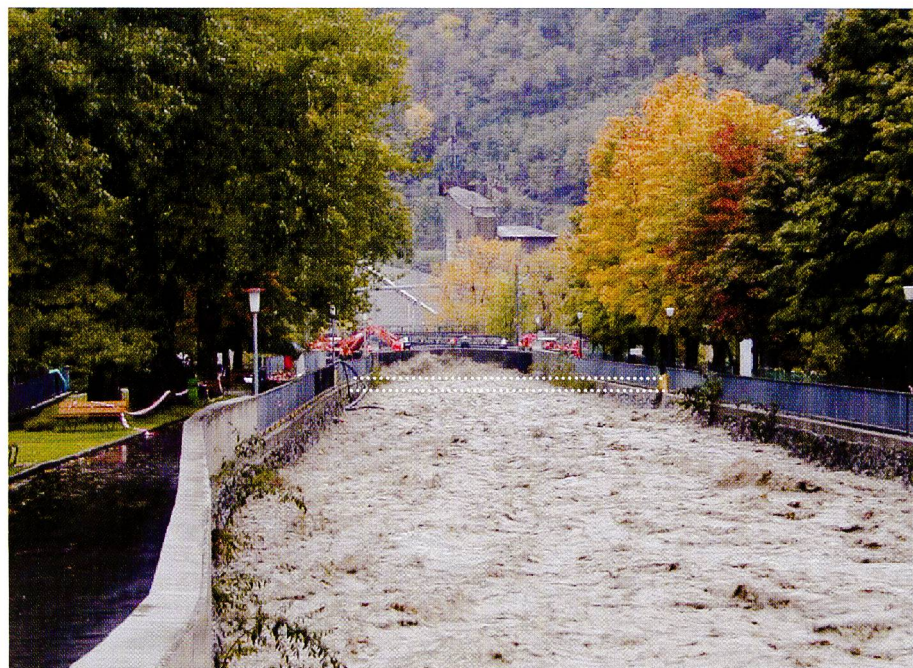
Zwischen den verschalteten Brücken Überlandstrasse und Festungswacht (Bild 12) verursachte die Auflandung einen kritischen Anstieg des Wasserspiegels bis auf die Höhe des (noch nicht abgebrochenen) Fussgängerstegs, der den schwallartigen Abfluss zeitweise leicht staute, sodass Wasser rechtsufrig in die Kellergeschosse der Rehabilitationsklinik eindrang. Mit Schalungstafeln und Sandsäcken konnte die leichte und (sehr) lokale Überflutung nach etwa einer halben Stunde eingedämmt werden.

**Bild 12. Blick in Fließrichtung in den Unterlauf des Saltinakanals auf der Höhe des Spitals. Die Stelle, wo der Fussgängersteg abgebrochen wurde, ist mit einer unterbrochenen weissen Linie markiert. Der Abfluss staute sich zweitweise und leicht an der verschalteten Festungswachtbrücke (Foto A. B.).**

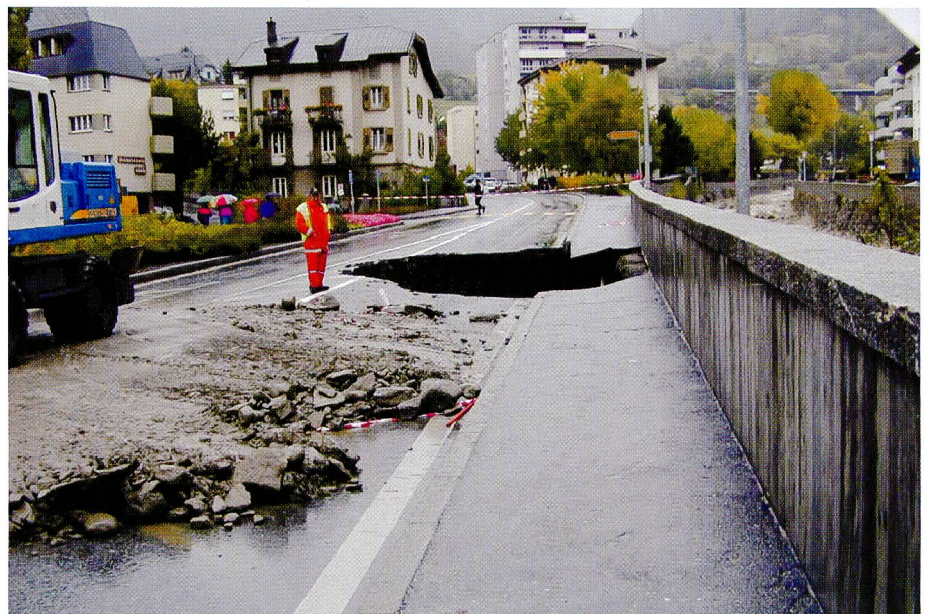
Im Saltinakanal brachen die Ufermauern an einigen Stellen in unterschiedlichem Ausmass zusammen, an anderen Stellen wurden die Ufermauern unterspült (Bilder 14 und 15). Solche Erscheinungen waren schon teilweise nach dem Ereignis vom September 1993 festgestellt worden, wurden aber noch nicht saniert. Die Einbrüche der Ufermauern erfolgten während der Hochwasserspitzen am Samstag- und Sonntagvormittag. Der erste Einbruch von ca. 20 m<sup>2</sup> konnte am späteren Freitagvormittag, 14. Oktober 2000, unmittelbar oberhalb der Spittelmattenbrücke in einer leichten Linkskurve beobachtet werden (Bild 11 und 13).

Die grössten Löcher entstanden am Sonntagvormittag, 15. Oktober 2000, infolge eines weggeschwemmten Kolksschutzes aus grossen Blöcken bei einer 1,5 m hohen Sperre, rund 250 m oberhalb der Hubbrücke (Bild 11). Die Ufermauer brach nach [7] um 7 Uhr linksufrig und um 10 Uhr rechtsufrig ein.

Es entstanden Löcher im Dammkörper von ca. 200 bzw. 400 m<sup>3</sup> (Bilder 14 und 15). Ein angrenzendes Wohnhaus musste evakuiert werden. Die Ufermauer wurde auch beim Übergang von gepflasterter zu natürlicher Sohle, bei einer leichten Rechtskurve beschädigt. Die Geschiebedosierung ist so angesetzt, dass in der kritischen flachen Strecke bei der Hubbrücke möglichst lange keine Auflandungen entstehen. Deshalb war das Zwischengefälle in den eher steileren Abschnitten oberhalb der Hubbrücke flacher als beim Ereignis von 1993. Darum und auch wegen des höheren Spitzenabflusses war die Kolkbelastung grösser.

**Bild 14. Einbruch der Ufermauer bei einer Sperre am 15. Oktober 2000 (Foto A. B.).**

Um ca. 7 Uhr linksufrig, um 10 Uhr rechtsufrig Einbruch gegenüberliegender Ufermauern zwischen Hub- und Spittelmattenbrücke. Die entstandenen Löcher werden mit grösstmöglichen Steinblöcken gefüllt. Angrenzendes Haus wird evakuiert. Fussgängersteg auf der Höhe des Spitals wird abgebrochen. Angehoben werden die SBB-Brücke und die Industriegleisbrücke, die BVZ-Brücke wird entfernt. Wasseraustritt rechtsufrig auf der Höhe des Spitals, das linksufrig liegt, Wassereintritt in die rechtsufrig gelegene Rehabilitationsklinik. Pulsierende schwache Überflutung, die kurz danach mittels Holztafeln gestoppt werden kann.

Die Sanierung des gesamten 1,8 km langen Saltinakanals (Kolkschutz und Sanierung, Unterfangung und Erweiterung der Ufermauern, Anreicherung der Sohle durch Blöcke) wird auf 8 Mio. CHF veranschlagt.

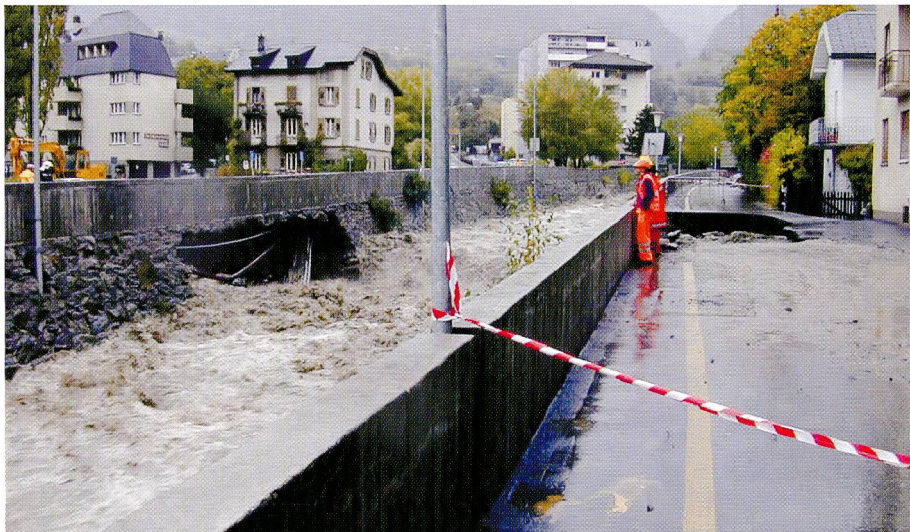
**Bild 15. Einbrüche der Ufermauer bei einer Sperre am 15. Oktober 2000 (Foto A. B.).**
