# Veränderungen der Murrinnen im Täschgufer seit 1936

Autor(en): **Bolschweiler, Michelle / Stoffel, Markus / Schneuwly, Dominique**

Zeitschrift: **Wasser Energie Luft = Eau énergie air = Acqua energia aria**

Band (Jahr): **97 (2005)**

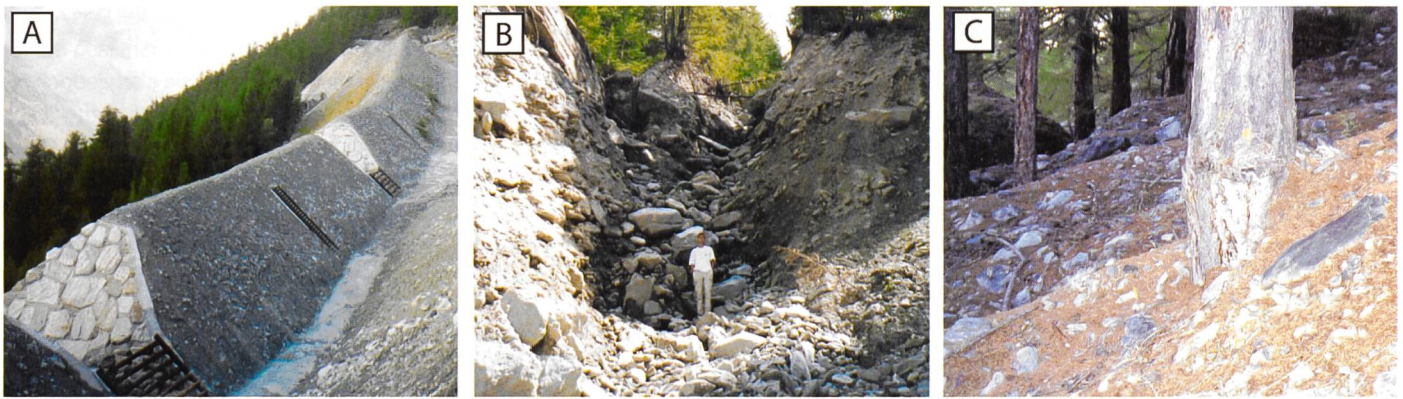
**Bild 3. (A) Der unterste Damm mit den Durchlässen für die Murrinnen. (B) Die Rinnen Mitte und Süd fließen bei Kote 1650 zusammen und münden in ein Auffangbecken. (C) Murgangablagerungen unterhalb des untersten Damms weisen auf frühere Muraktivität der Rinne Nord in diesem Bereich hin.**

Wie aus den Bildern 1b und 2 hervorgeht, lassen sich im Täschgufer drei Rinnen erkennen, die nachfolgend als Rinne «Nord», «Mitte» und «Süd» bezeichnet werden. Bild 2 zeigt, dass die drei Rinnen oberhalb des untersten Steinschlagdamms (1780 m ü.M.) ähnlich stark ausgeprägt sind und ihr äusseres Erscheinungsbild auf eine regelmässige Muraktivität schliessen lässt. Aufgrund dieser Tatsache wurden beim Bau des untersten Steinschlagdamms auf der Höhe der Rinnen «Mitte» und «Süd» Durchlässe geschaffen, die das gröbere Material zurückhalten, den Feinanteil der Muren jedoch weiterfliessen lassen (Bild 3a). Diese beiden Rinnen sind dementsprechend auch unterhalb des Damms aktiv und vereinen sich knapp oberhalb des ersten Rückhaltebeckens bei 1600 m ü.M. (Bild 3b). Unterhalb dieses ersten Beckens existiert somit nur noch eine

Rinne, welche kurz vor Erreichen des Talgrunds in ein zweites Rückhaltebecken mündet. Im Gegensatz dazu endet die Rinne «Nord» seit dem Bau des Steinschlagdamms auf 1780 m ü.M., da für sie kein Durchlass gebaut wurde. Ablagerungen unterhalb des Damms weisen jedoch auch für diese Rinne auf eine regelmässige Aktivität in früheren Zeiten hin, wie aus Bild 3c hervorgeht.

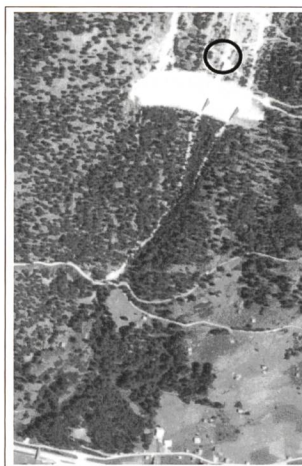
1830 m ü. M.	Breite (m)			Tiefe (m)		
	1994	2002	2004	1994	2002	2004
Rinne Mitte	4.1	9	10.8	1.5	2.4	3.1
Rinne Süd	4.5	9.7	12.6	1.7	3.1	3.5

**Bild 5. Ausgeprägte Veränderungen sind bei Kote 1830 zu erkennen (Luftbild: Swissphoto 2000).**

Die bedeutendsten Veränderungen der Querprofile der Rinnen lassen sich oberhalb des untersten Steinschlagdammes auf einer Höhe von 1830 m ü.M. feststellen. Wie aus Bild 5 ersichtlich, haben sich die beiden Rinnen hier zwischen 1994 und 2004 sehr stark verbreitert wie auch eingetieft. Durch die starke Erosion ist die Breite der Rinne «Mitte» zwischen 1994 und 2002 von gut 4 auf 9 m angewachsen und beträgt heute rund 10,8 m (Ende 2004). Ähnlich die Entwicklung der Rinne «Süd», wo sich die Breite beinahe verdreifachte und dabei von 4,5 auf 12,6 m anwuchs. Die Tiefe der Rinnen hat sich in diesem Zeitrahmen mehr als verdoppelt und stieg von jeweils rund 1,5 m auf über 3 m an.

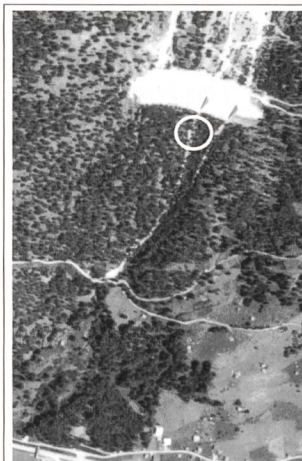
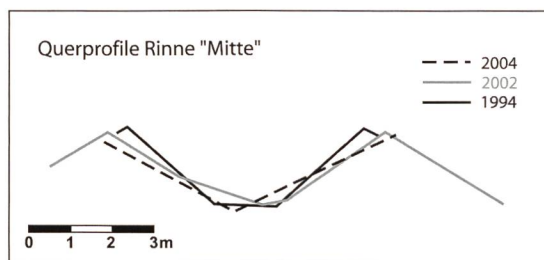
1760 m ü. M.	Breite (m)			Tiefe (m)		
	1994	2002	2004	1994	2002	2004
Rinne Mitte	4.6	5.4	5.5	1.5	1.7	1.7
Rinne Süd	5.3	7.5	8.5	1.7	2	2.5

**Bild 6. Unmittelbar unterhalb des Dammes bei 1760 m ü.M. sind die Veränderungen bedeutend kleiner (Luftbild: Swissphoto 2000).**

Im Gegensatz dazu fallen die Veränderungen unmittelbar unterhalb des Steinschlagdamms (1760 m ü.M.) bedeutend kleiner aus. Man erkennt aus Bild 6, dass in der Rinne «Mitte» zwar eine Verbreiterung um knapp 1 m stattgefunden hat, die Tiefe sich gleichzeitig aber nur unwesentlich veränderte. In der Rinne «Süd» lassen sich mit einem Breitenzuwachs von 5,3 auf 8,5 m und einer Eintiefung von 1,7 auf 2,5 m grössere Veränderungen ausmachen, die aber auch hier nicht ein Ausmass erreichen, wie es oberhalb des Steinschlagdamms festgestellt werden kann.

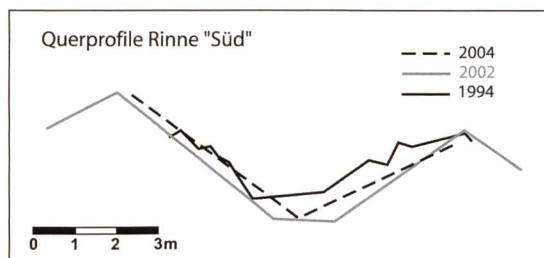
1640 m ü. M.	Breite (m)			Tiefe (m)		
	1994	2002	2004	1994	2002	2004
Rinne Mitte	3.5	5.4	5.9	1	1.5	2
Rinne Süd	6	7.3	7.5	1.4	2.5	2.5

**Bild 7. Kurz oberhalb des Zusammenflusses der Rinnen Mitte und Süd bei Kote 1640 sind die Veränderungen wieder stärker (Luftbild: Swissphoto 2000).**

Unmittelbar vor dem Zusammenfluss der Rinnen «Mitte» und «Süd» auf einer Höhe von 1640 m ü.M. treten erneut bedeutende Veränderungen auf. Wie aus Bild 7 hervorgeht, sind hier sowohl der Breiten- wie der Tiefenzuwachs erneut stärker ausgeprägt. Die Veränderungen erreichen jedoch nicht das Ausmass von Kote 1830. In der Rinne «Mitte» verdoppelt sich die Rinnentiefe von 1 auf 2 m. Ebenso wuchs im gleichen Zeitraum die Rinnenbreite von 3,5 auf 5,9 m an. Die Eintiefung der Rinne «Süd» wuchs von 1,4 auf 2,5 m an und ging vor allem zwischen 1994 und 2002 vorstatten. Der Breitenzuwachs der Rinne «Süd» fiel mit 1,5 m verhältnismässig bescheiden aus, womit der vormals breiteste (6 m) zum schmalsten (7,5 m) Abschnitt der Rinne «Süd» wurde.
