Zeitschrift: Wasser Energie Luft = Eau énergie air = Acqua energia aria
Band: 98 (2006)
Heft: 4

Staudamm Godey und seine Umwelt

■ Thomas P. Schenk

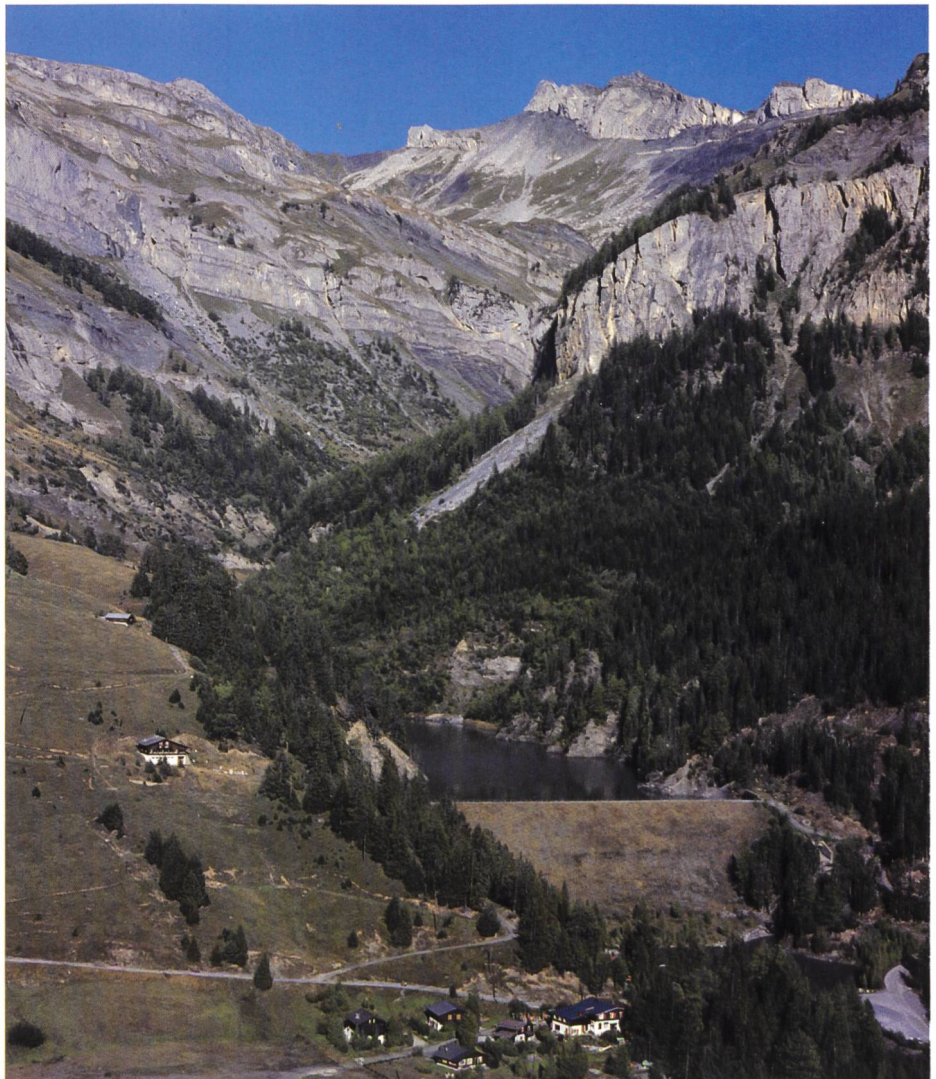
Bild 1. Staudamm Godey und seine Umwelt.

Das Ausgleichsbecken wird gebildet durch einen 35 m hohen homogenen Erdschüttdamm, der eine Kronenlänge von 170 m und ein Schüttvolumen von 300 000 m³ aufweist. Die Dammböschungen betragen oberwasserseitig 1:1,75 und unterwasserseitig 1:1,8. Die Dichtigkeit wird gewährleistet durch eine oberwasserseitig aufgebraute bituminöse Dichtungsschicht von 9000 m² Fläche, einer Schlitzwand von 1200 m² Fläche und 20 m maximaler Tiefe im Untergrund und Injektionen in den Herdauern, welche den Anschluss der Bitumenschicht an den Fels herstellen.

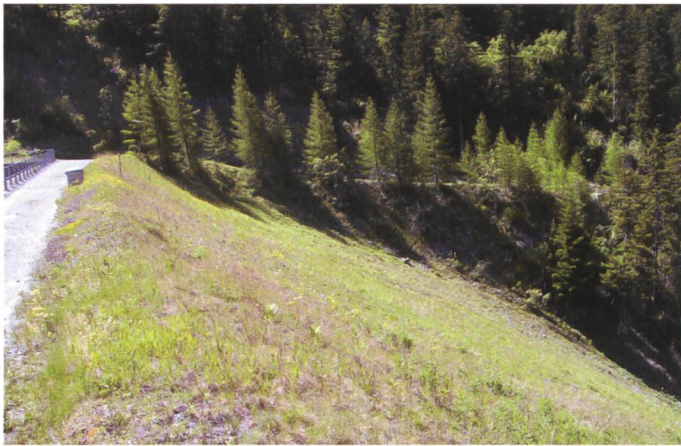
Bild 2. Linkes Dammwiderlager mit luftseitiger Böschung.

- Deformationen beim linken Widerlager. Diese führten knapp 2 Jahre nach Inbetriebnahme des Dammes zu Setzungen und Rissen in der Dichtungsschicht. Seit der Reparatur wird diese Zone überwacht und nichts Aussergewöhnliches wurde mehr festgestellt.
- Das Becken weist eine relativ starke Verlandung auf durch Geschiebe und sich absetzendes Feinmaterial. Damit besteht eine gewisse Gefahr des Verschliessens des Grundablasses. Zweimal sind bis jetzt schon über $20\,000 \text{ m}^3$ Material entfernt worden.
- Eine Rutschung im rechten Talhang rund 100 m über dem Staubecken.
- Ein möglicher Anfall von Schwemmholz, der eine Gefahr für Verklausung der Hochwasserentlastung darstellen könnte.

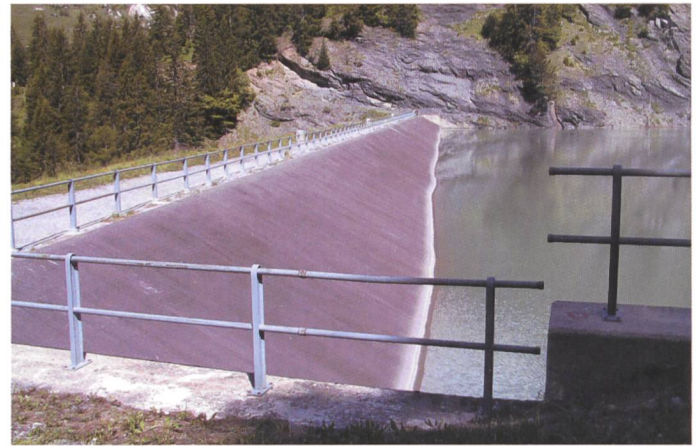
Bild 3. Oberwasserseitige Dammböschung mit rechtem Widerlager.

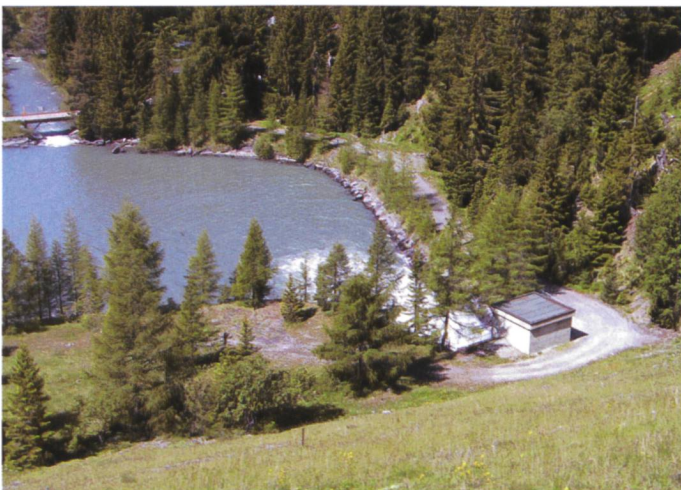
Bild 4. Grundablassschützenkammer mit Beruhigungsbecken.

Der Grundablass, welcher gleichzeitig als Wasserfassung dient, besteht aus einer 240 m langen betonierten Leitung, welche unter dem Dammkörper auf dem Fels liegt und gepanzert ist. Das Abschlussorgan, ein Segmentschütz von

1,2 m² Fläche, befindet sich in der Schützenkammer am rechtsseitigen Dammfuss. Die maximale Kapazität beträgt 22 m³/s. Das Betriebswasser fliesst von dort ins unterhalb des Dammes liegende Beruhigungsbecken und dann im Bachbett der Lizerne zur seit 1960 bestehenden Wasserfassung. Diese führt es dem Stollensystem des Kraftwerkes zu.

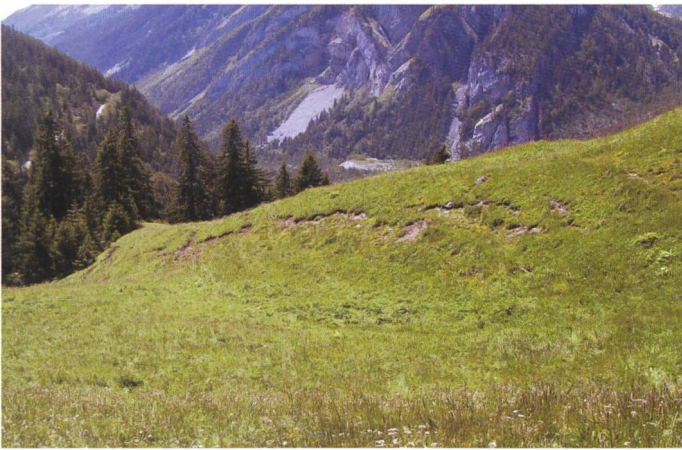
Bild 6. Rutschzone La Lui vom linken Ufer aus.

Im Frühsommer 1985 ist vom Betriebspersonal eine Rutschzone festgestellt worden. Diese liegt auf der rechten Talseite, rund 100 m über dem Staubeck Godey bei der Alp La Lui. Die Zone ist sehr gut sichtbar im Terrain, mit einem klaren Riss in der Humusschicht. Wenn auch dieser Riss schon länger bekannt war, so muss doch im Frühjahr etwas passiert sein, denn eine durch diese Zone führende Trinkwasserleitung ist unterbrochen worden.

- Ein oberer Teil mit einem Gefälle von rund 15° , einer Länge von 110–120 m und einer praktisch konstanten Breite von 70 m zwischen den festgestellten Rissen.
- Ein unterer Teil mit einem steilen Gefälle von ungefähr 36° und einer Breite von 80 m. Oben ist diese Zone durch

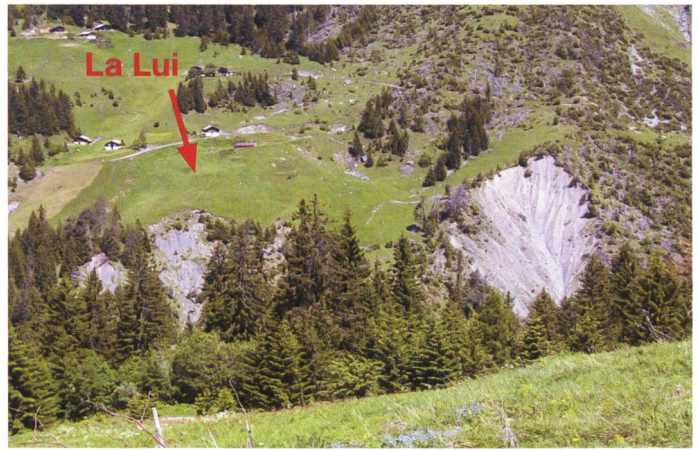
Bild 7. Rutschzone La Lui, westseitiger Anriss.

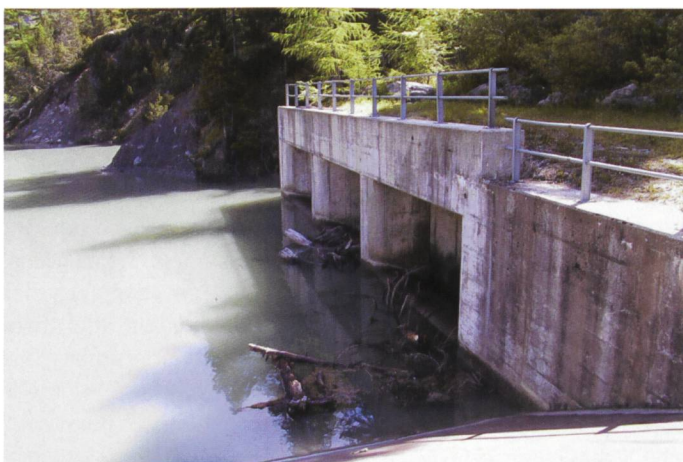
Bild 8. Einlauf der Hochwasserentlastung mit Schwemmholz.

Die Hochwasserentlastung ist beim linken Dammwiderlager angeordnet. Sie besteht aus einem freien Überfall von 3 mal 5 m Breite und 2 Zwischenpfeilern. Der Überfall sowie der anschliessende 75 m lange Abflusskanal wurden aus Gründen des Naturschutzes überdeckt und teil-

Das im See anfallende Holz wird sich auf der Oberfläche verteilen; es muss aber doch mit einem grossen Anteil gerechnet werden, der von der Strömung zur Hochwasserentlastung geschwemmt wird und diese teilweise verstopfen könnte.

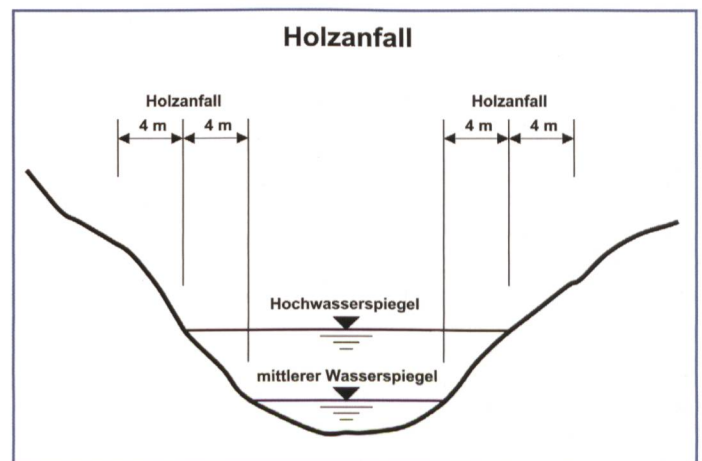
Bild 9. Modell zur Ermittlung des Holzanfalles.

Für die Berechnung der maximal möglichen Holzmenge, die während eines Extremhochwassers transportiert werden könnte, wurde folgendes Modell verwendet: Aufgrund von Beobachtungen im Feld und Abschätzungen der Hochwassermenge muss bei Bachläufen der Hochwasserspiegel etwa 1,5 bis 2,5 m

über dem mittleren Wasserspiegel liegen. Bei den steilen Rinnen beträgt diese Höhe etwa 1 bis 1,5 m. Solche Wasseranstiege beanspruchen beidseitig des Wasserlaufes eine zusätzliche Breite von etwa 4 m. Im Weiteren wurde eine etwa gleich grosse Breite zusätzlich berücksichtigt, da dort infolge Erosion oder Instabilität Holz anfallen kann. Somit sind entlang der Bachläufe beidseitig 8 m Breite angenommen worden, welche als Holzlieferant in Frage kommen. Unter Berücksichtigung des unterschiedlichen Bewuchses sowie seines Alters ist damit eine während des Hochwassers mobilisierbare Holzmenge von 660 m^3 ermittelt worden. Davon wird mit einem Anteil von rund 25% oder 170 m^3 gerechnet, der vom Hochwasser bis in den Stausee transportiert werden kann.
