# Aménagement hydroélectrique du Mont Cenis

## Le glissement du LAMET Auscultation et surveillance renforcée

■ Loïc Cottin

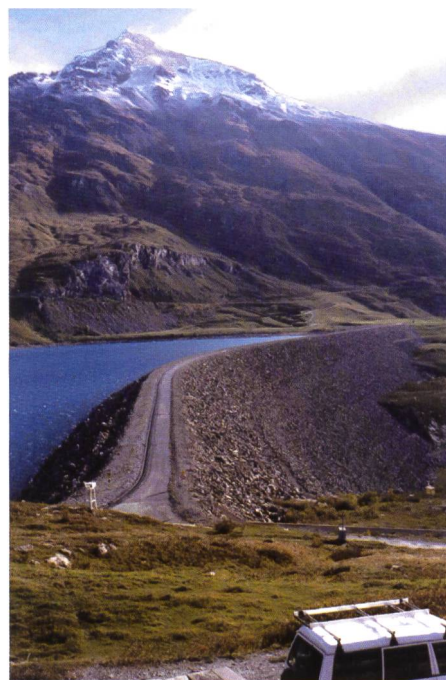
Figure 1. Le barrage du Mont Cenis avec au second plan le Mont Lamet.

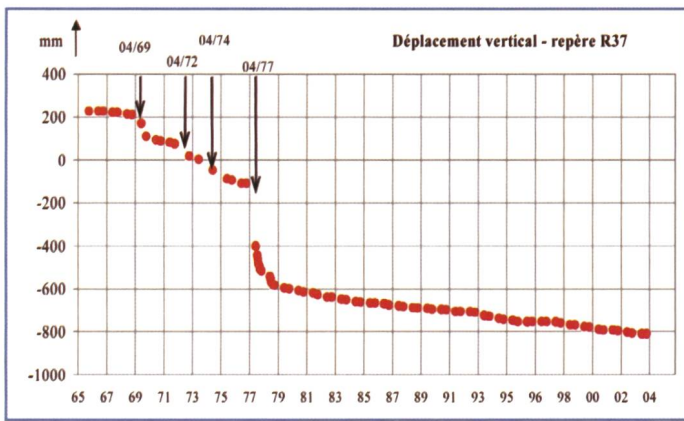
Figure 2. Mesures de nivellement: repère 47 sur la période 1966–2004.

Les mesures de nivellement, les plus riches en enseignement car plus fréquentes et comportant le plus long historique montrent que la composante verticale du vecteur déplacement est sensiblement constante dans le temps avec, selon les points, une vitesse de tassement proche de 10 mm/an dans la partie supérieure de la zone en mouvement. La composante vers l'aval associée fournie par la planimétrie est de l'ordre de 15 à 20 mm/an. Plus bas, dans le versant, les vitesses verticales se réduisent à 5 à 7 mm/an avec une composante horizontale de 10 à 15 mm/an. Dans la partie basse du glissement, les tassements sont nuls.

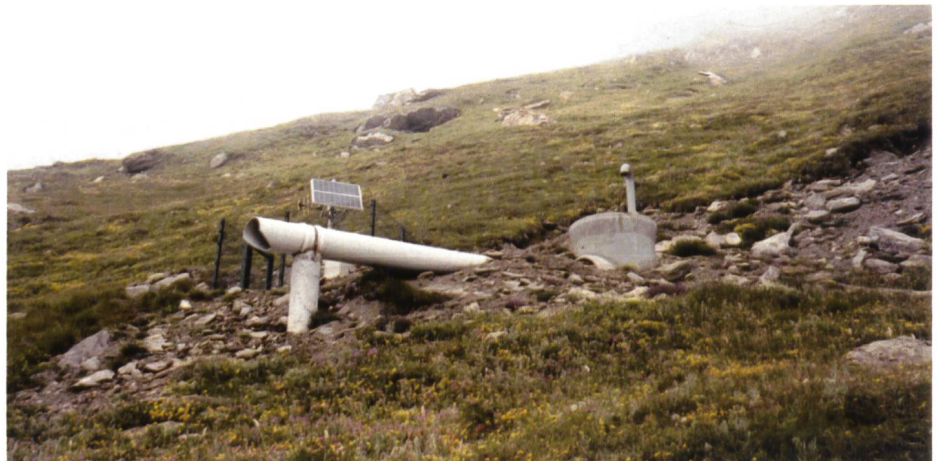
Figure 5. Protection des cibles de distancemétrie.

- Trois repères surveillés par distancemétrie depuis un local de surveillance implanté sur l'autre rive à une distance de l'ordre de 1500 m. S'agissant d'un versant pentu exposé à un fort enneigement, les cibles de ce dispositif ont dû être protégées par des abris équipés de tube de protection permettant la réalisation des visées tout au long de l'année hors période de nébulosité.

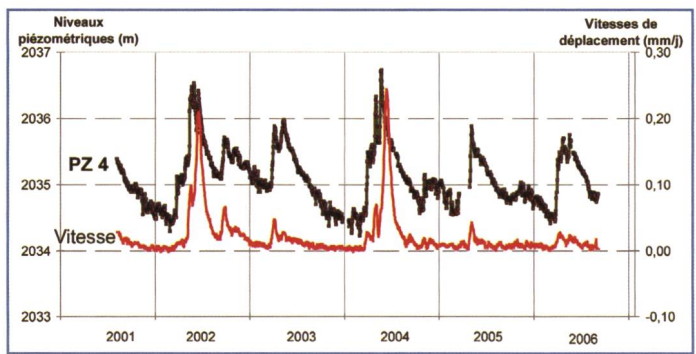
**Figure 7. (et non pas fig 6 comme indiqué par erreur) Graphique de corrélation entre mesure de vitesse de déplacement et mesure de piézométrie.**

La mise en place d'un nouveau réseau piézométrique adapté a permis d'obtenir d'excellentes corrélations entre les variations piézométriques dans la partie basse du glissement et les vitesses de déplacement déduites des mesures faites sur la canne inclinométrique.

Le décalage observé entre la réaction du piézomètre et celle de l'inclinomètre qui enregistre directement le phénomène physique justifie l'établissement des consignes de surveillance.
