Hochwasserrückhaltebecken am Jonenbach, Affoltern am Albis

Autor(en): **Hochstrasser, H. / Aemmer, M. / Sorgenfrei, A.**

Zeitschrift: **Wasser Energie Luft = Eau énergie air = Acqua energia aria**

Band (Jahr): **100 (2008)**

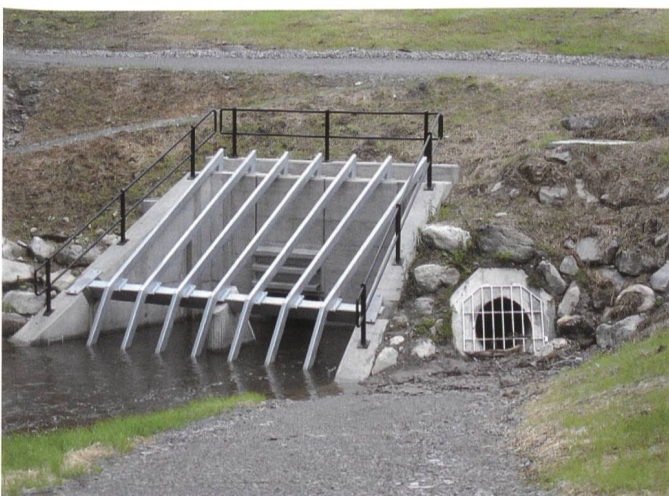
Bild 7. Einlaufbauwerk mit Drosselöffnung und vorgelagertem Tauchrechen. Die Einlauföffnung der Notentleerung ist rechts angeordnet.

Vor der Drosselöffnung ist ein Tauchrechen mit einem Rechenabstand von 80 cm gebaut (Bild 7 und 9). Die Rechenstäbe tauchen bei Niederwasser etwa 15 cm in das 1.0 m tiefe Vorbecken ein. Es ist damit gewährleistet, dass die Drosselöffnung nicht verstopft und auch

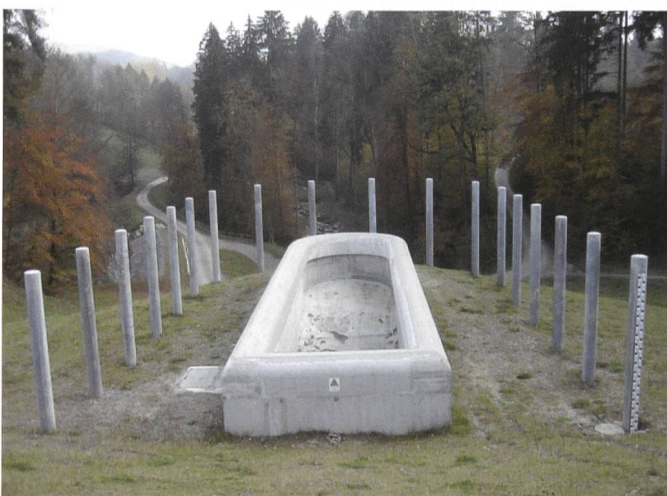
Bild 8. Hochwasserentlastung mit vorgelagertem Schwemmholzrechen.

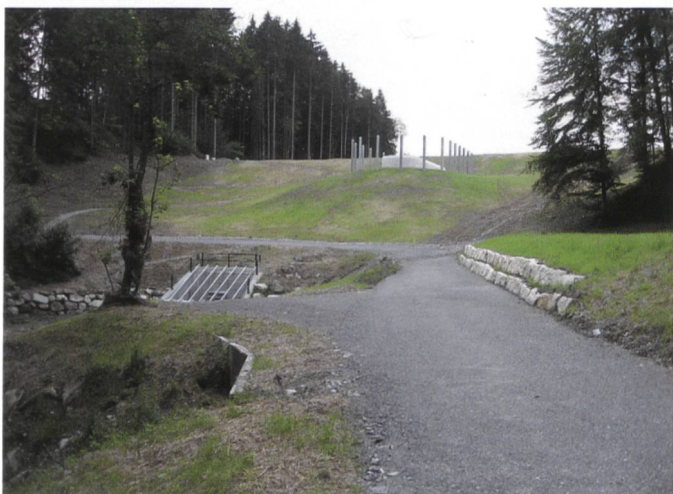
Bild 9. Wasserseitige Böschung mit Einlaufpartie und Hochwasserentlastung.

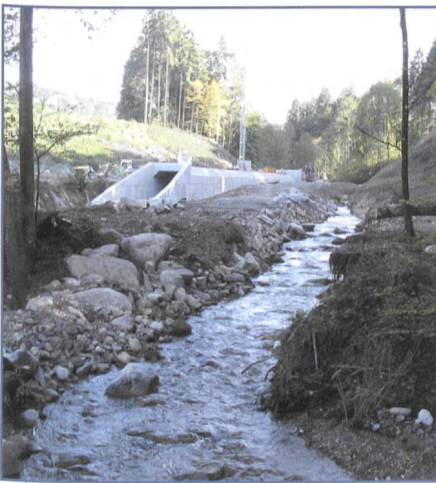
Bild 11. Baumleitung mit Durchlassbauwerk im Oktober 2005.

Parallel zum Bau des Durchlassbauwerks wurde der Jonenbach über einen rund 200 m langen Umleitkanal geleitet, der vorgängig im Bereich des linken Widerlagers nach Abtrag eines grösseren, aus Moränenmaterial (toniger Silt mit Kiessand) und Molassefels bestehenden Geländekopfes, ausgehoben wurde (Bild 11). Dieser Umleitkanal hatte einen trapezförmigen Querschnitt von 1.5 m minimaler Breite und 2.0 m minimaler Höhe mit einer Grenzabflusskapazität, die im Bereich von

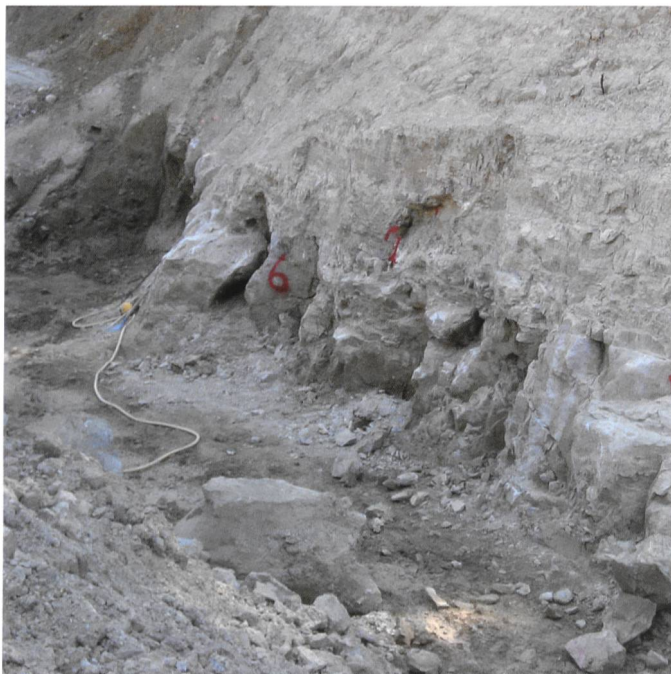
Bild 13. Offene Klüfte/Hohlräume im Bereich der linken Kernaufstandsfläche.

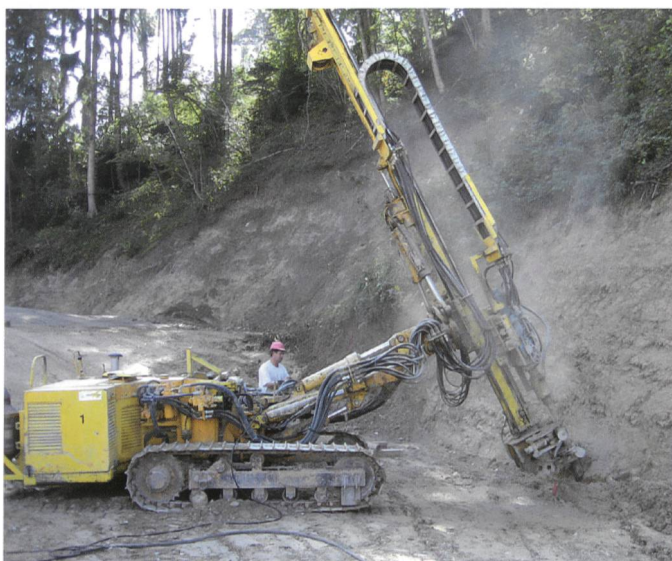
Bild 15. Bohrarbeiten für Injektionen im linken Widerlager.

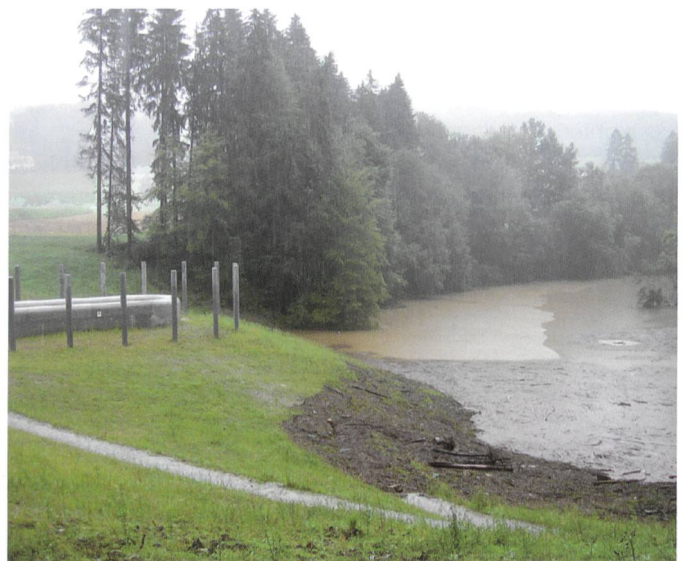
Bild 16. Ersteinstau des Hochwasserrückhaltebeckens am 9. August 2007.

wurde, kam es während dem Hochwasserereignis vom 8./9. August 2007 zum Ersteinstau bei dem das Rückhaltebecken innert relativ kurzer Zeit bis zu $\frac{2}{3}$ der maximalen Stauhöhe gefüllt wurde (Bild 16). Der maximale Stauspiegel lag bei rund 12 m über der Schwelle der Drosselöffnung und etwa 4.35 m unterhalb der Überlaufkante der Hochwasserentlastung. Das vorhandene Rückhaltevolumen war aber noch nicht zur Hälfte beansprucht. Bei diesem Einstau lag der maximale, gedrosselte Abfluss aus dem Rückhaltebecken bei rund 14 m³/s. Aufgrund der verschiedenen Messdaten, die vom Ereignis zur Verfügung standen, konnte die Zuflussspitze zum Hochwasserrückhaltebecken rechnerisch abgeschätzt werden. Diese wird rund 24 m³/s betragen haben, was einem Ereignis mit einer Wiederkehrperiode im Bereich von 60 bis 70 Jahren entspricht.

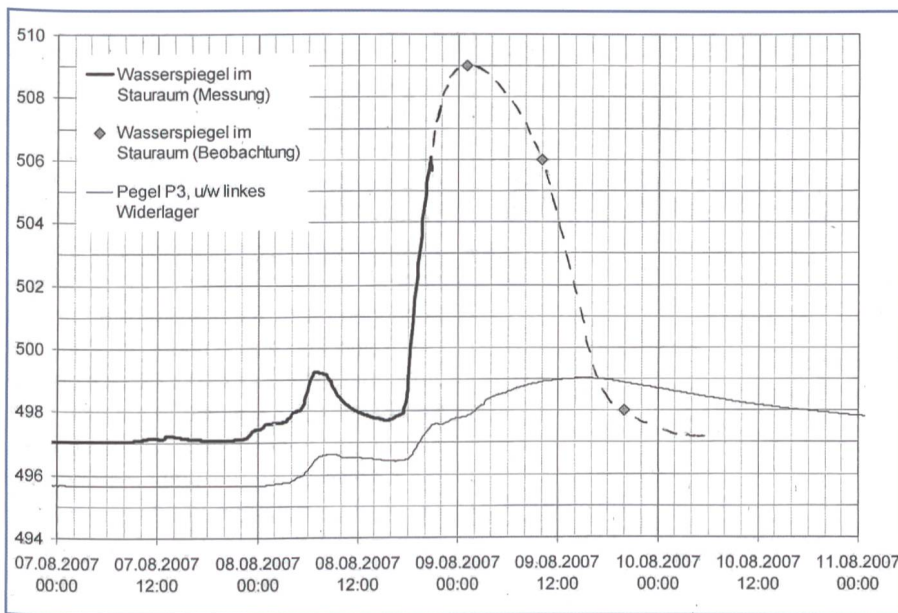
Bild 17. Verlauf der Wasserspiegel im Stauraum und Piezometer (P3) im linken Widerlager.

Dank der Dämpfung der Hochwasserspitze und dem Rückhalt von Schwemmholz konnte das unmittelbar unterhalb des Rückhaltebeckens liegende Siedlungsgebiet erfolgreich vor Hochwasserschäden geschützt werden. Dieses Ereignis hat aber auch aufgezeigt, dass die Abflusskapazität des Bachbetts im Siedlungsgebiet von Affoltern am Albis schon mit einem Teileinstau des Rückhaltebeckens an einzelnen Stellen praktisch ausgeschöpft ist und somit stellenweise effektiv tiefer ist, als die in früheren Studien für den Gesamtabschnitt ermittelte Gerinnekapazität von 16 ÷ 18 m³/s. An einer kritischen Stelle musste sogar mit Sandsäcken ein Überlaufen des Bachbetts verhindert werden. Aufgrund dieser Erkenntnisse werden in einem nächsten Schritt lokale Baumassnahmen untersucht, um die Gerinneabflusskapazität unterhalb des Rückhaltedammes möglichst erhöhen zu können. Bis diese Massnahmen realisiert sind, ist die Drosselöffnung in der Höhe um 14 cm verkleinert worden. Der Ersteinstau des Rückhaltebeckens hat zudem gezeigt, dass die installierte Damminstrumentierung weitgehend einwandfrei funktioniert hat. Beim Erreichen der Kote 506.00 m ü.M. (9 m über der Schwelle der Drosselöffnung) musste zwar ein Ausfall der automatischen Pegelsonde verzeichnet werden. Zeitpunkt und Höhe des Maximalstaus konnte dank Beobachtungen des Stauspiegels und der optischen Wasserstandesanzeige im Becken ermittelt werden (Bild 17).

Das automatische Piezometer (P3) auf der Unterwasserseite des linken Widerlagers hat während dem Ersteinstau ein Anstieg des Sickerwasserspiegels von

rund 3 m verzeichnet. Dieser maximal beobachtete Grundwasserspiegel war identisch mit der Höhenlage der zerklüfteten Sandsteinschicht und hat die Stabilität des linken Widerlagers in keiner Weise gefährdet. Aufgrund dieser Beobachtungen wurde nachträglich entlang des auf der Luftseite des linken Widerlagers gelegenen Weges eine Dreinagleitung eingebaut, um allfällige Sickerwasser kontrolliert abzuleiten.
