# Erfahrungen bei Bau, Inbetriebsetzung und Probetrieb einer 10 MW-Hochdruckanlage der TIWAG

■ R. Boes, G. Senn, W. Rudig

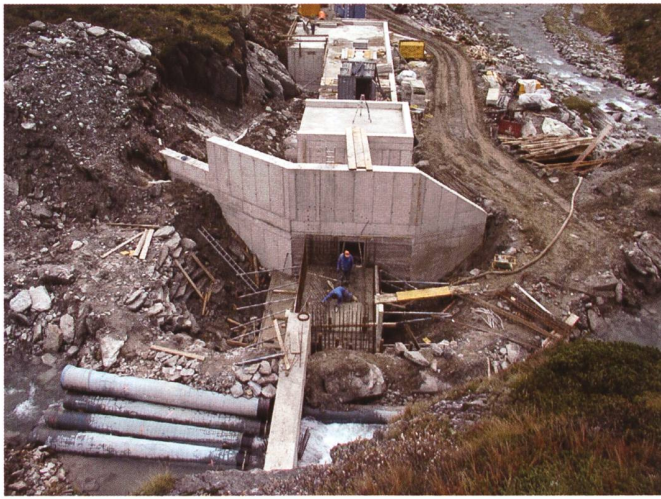
**Bild 1. Bau der Wasserfassung (Vordergrund) und Entsanderanlage (Hintergrund) auf 2000 m ü.M.: Erkennbar sind Rohre für die Bachumleitung während der Errichtung des Tiroler Wehres.**

Die Fassung des Triebwassers erfolgt mit einem Tiroler Wehr, das auch als Fallrechenfassung bezeichnet wird und eine Sohlentnahme im Bach darstellt. Das zu fassende Wasser wird durch einen Grundrechen gefasst und über einen Querkanal in den sich anschliessenden Entsander abgeleitet (Bild 1). Dieser Typ ist wegen seiner robusten und wartungsarmen Ausführung für Wildbäche im Gebirge besonders geeignet (Drobir 1981, Scheuerlein 1984).

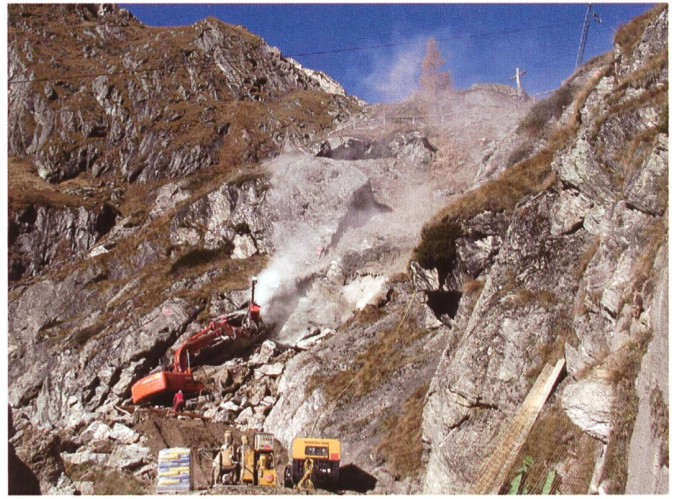
**Bild 2. Sprengabtrag in einem Steilhang auf über 1900 m ü.M.**

- Gelände mit über weite Strecken grossem Längsgefälle, abschnittsweise bis 48° (111%) (Bild 2), sowie teilweise grossem Quergefälle bis zu 35° (70%);
- Verlegung grossteils in Hartgestein, dadurch Sprengabtrag notwendig (Bild 2);

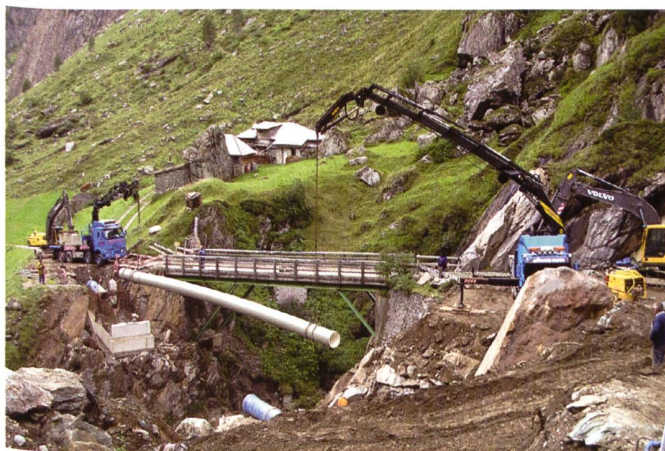
Bild 3. Montage einer 23 m langen Stahlrohrbrücke.

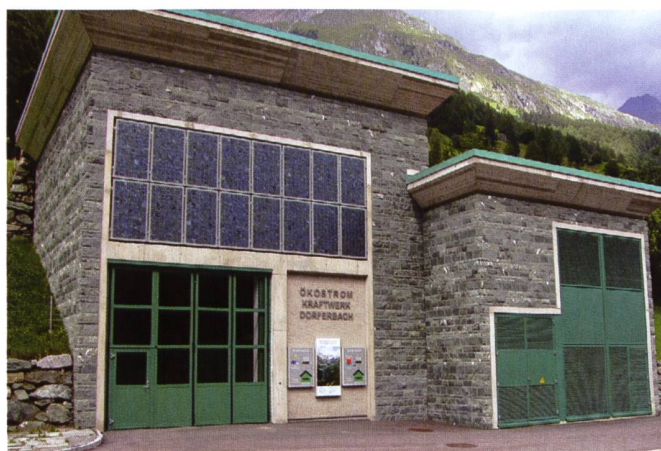
Bild 4. Krafthaus Dorferbach mit Photovoltaikanlage über dem Eingangstor.

Das Krafthaus wurde in Hangbauweise errichtet und besteht aus einer Maschinenhalle mit einem vertikalachsigen, vierdünsigen Pelton-Maschinensatz mit Synchron-Generator und einem Nebengebäude mit Maschinen- und Eigenbedarfstransformatoren, einer 25-kV-Schaltanlage sowie verschiedenen Nebenräumen. Das abgearbeitete Triebwasser gelangt über einen 35 m langen Unterwasserkanal in den Vorfluter. Zur Fassadengestaltung wurde aus optischen Gründen ein im Dorfertal kommerziell abgebauter grünlicher Chloritschiefer-Naturstein verwendet. An der Südfassade der Maschinenhalle wurden farblich abgestimmte grünliche Photovoltaikmodule auf einer Fläche von rund 28 m<sup>2</sup> angebracht (Bild 4). Das Ökostromkraftwerk Dorferbach ist das erste österreichische Wasserkraftwerk mit einer in die Krafthausfassade integrierten Photovoltaikanlage (Leistung 2.8 kWp) und wandelt daher gleich auf zweifache Weise die Energie der Sonne in 100% CO<sub>2</sub>-freie elektrische Energie um.
