Anhebung und Schrägstellung der Stalenmoosbrücke in Rüscheegg Heubach zur Verbesserung der Hochwassersicherheit

■ Beatrice Herzog, Hansmathis Wenger, Judith Monney, Adrian Schertenleib

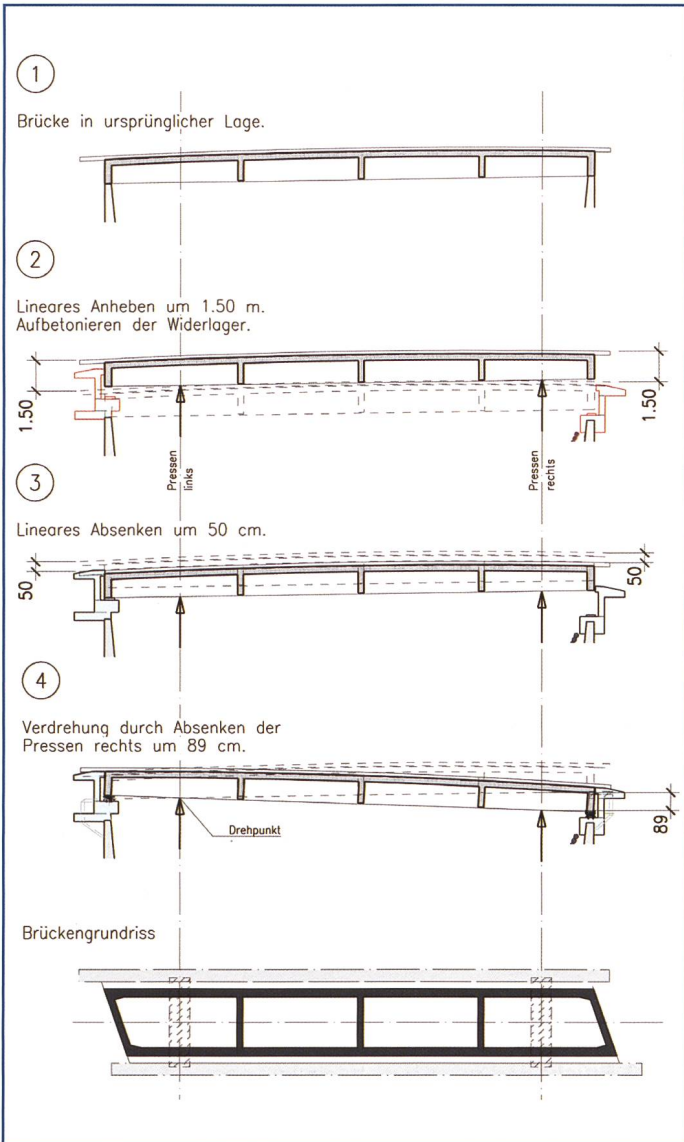
Bild 4. Phasen der Brückenanhebung/-absenkung. In Phase 4 wird um die linken Pressen verdreht.

hungen (*Bild 4*) veränderte sich das bisherige Längs- und Quergefälle der Fahrbahn, und der Brückenbelag musste auf eine völlig neue Geometrie geschiftet werden. Die neuen Strassenabschnitte neben der Brücke werden über die Schulter entwässert.

Die Hebearbeiten umfassten mehrere Phasen (*Bild 4*). In einer ersten Phase wurde die Brücke beidseitig vertikal um

1.50 m über die ursprüngliche Lage anheben. Damit bestand genügend Platz, um die Widerlager anzupassen. Die Brücke blieb während dieser Phase auf der Stahl-Hilfskonstruktion stehen (Bild 5). In Bezug auf das Hochwasserrisiko war dies die heikelste Phase und die Arbeiten wurden raschmöglichst voran getrieben. Zusätzlich wurden konstant Baumaschinen und Maschinisten auf Pikett gehalten und die Wetterentwicklung verfolgt, um notfalls intervenieren zu können.

Sobald es die Festigkeitsentwicklung des Betons zulies, wurde die Brücke um 0.5 m abgesenkt und kam damit auf der linken Seite praktisch auf die neue Höhe zu liegen. Anschliessend wurde die Brücke rechts weiter abgesenkt und erreichte so die neue Schräglage. Erst dann konnten die neuen Topflager eingebaut und vergossen werden, da durch die dabei entstehende Verdrehung um die linken Pressen der linke Brückenkopf wieder leicht nach

oben wanderte (Bild 4). Nach dem Aushärten des Vergusses wurde die Brücke ganz auf die neuen Lager abgesenkt.

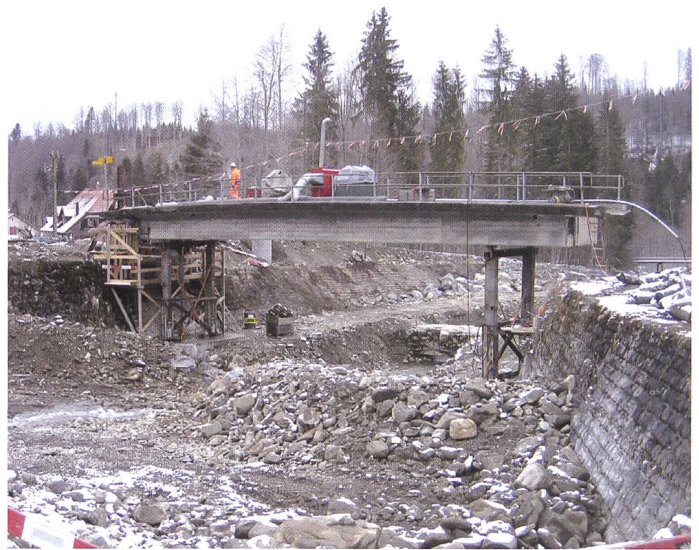
Bild 5. Die angehobene Brücke während der Betonarbeiten an den Widerlagern. Die Stahlkonstruktionen unter der Brücke dienen der Pressenführung und -stabilisierung.

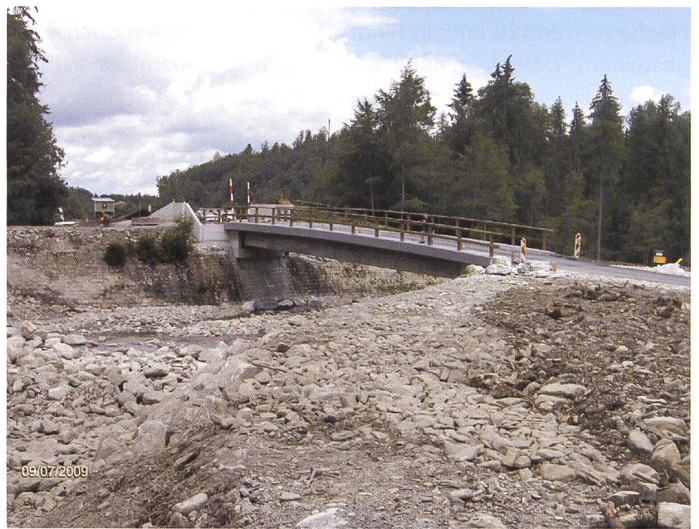
Bild 6. Stalenmoosbrücke, Blick zum linken angehobenen Ufer mit Stirnmauern für die Dammerhöhung und Dammbalkenverschluss. Der linke Schutzdamm ist auf dem Bild noch nicht geschüttet.

- Dammerhöhung am linken Ufer. Im Bereich der Fahrbahn an der Brückenauffahrt muss der Damm unterbrochen werden. Diese Scharte kann mit Dammbalken verschlossen werden.

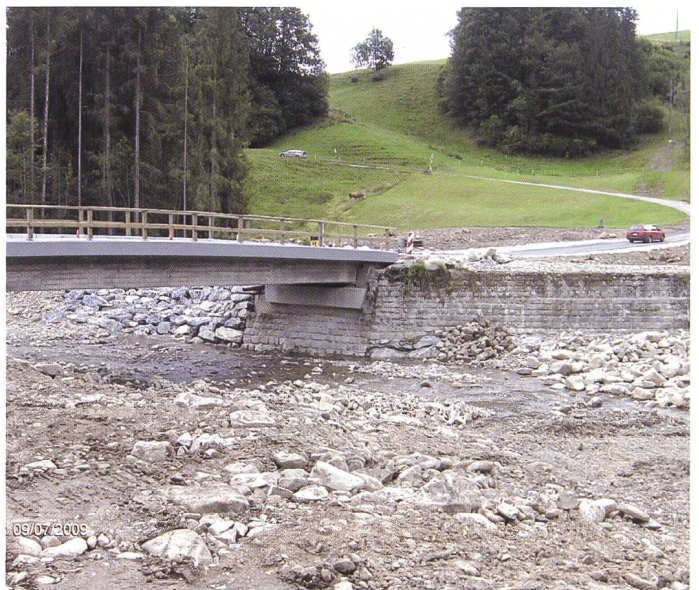
Bild 7. Stalenmoosbrücke, rechtes Ufer mit abgesenktem Überlastkorridor und Strassenwanne.

- Auf der rechten Flussseite wird ein Entlastungskorridor mit einer Kapazität von rund 50 m³/s erstellt. Dazu wird der bestehende Wald gerodet und das Terrain abgesenkt. Wenn der Durchflussquerschnitt der Brücke zu klein wird, können Wasser, Geschiebe und Holz über den vollständig offenen Korridor fließen. Der Entlastungskorridor wurde durch eine Zonenplanänderung planerisch gesichert.
