Revitalisierung der Reppisch bei Stallikon : eine Bilanz

Revitalisierung der Reppisch bei Stallikon – eine Bilanz

1. Revitalisierung Reppisch Stallikon 2007–2009

2. Erfolgskontrolle Wasserbau

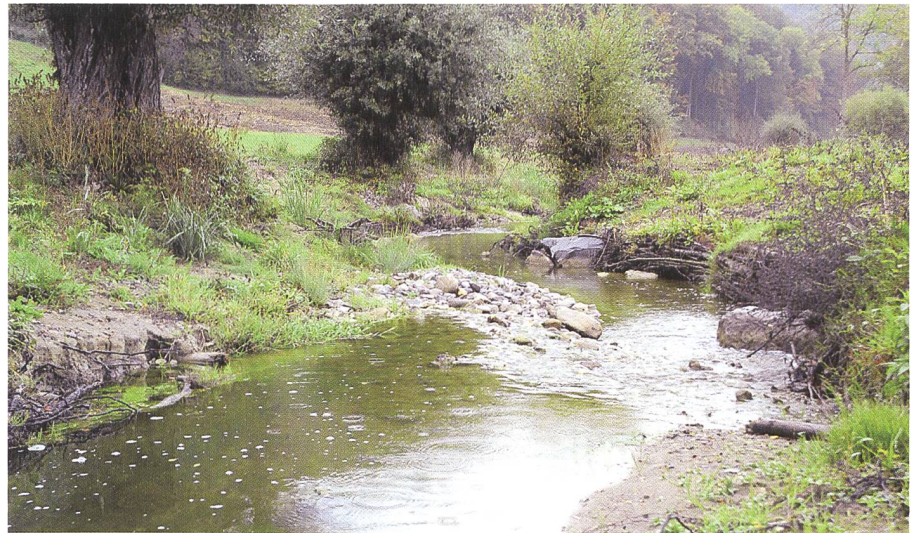
Der revitalisierte Reppischlauf präsentierte sich leicht schlängelnd, doch es fehlten ausgeprägte Mäander. Die Sohlenstruktur («Makrostruktur») war örtlich bereits ansprechend vielfältig. Das Erscheinungsbild der Ufer war abwechslungsreich (Bild 4) – einzelne Steilufer wechselten sich mit ausgeprägten Flachufern ab. An wenigen Stellen bildeten sich bereits überhängende Uferpartien. Dies dürfte sich mit den kommenden Hochwassern noch weiter entwickeln.

Bild 4. Bachstrecke Hell-Gamlikon, revitalisiert 2009, abwechslungsreiche Strömungsformen und Ufergestaltung.

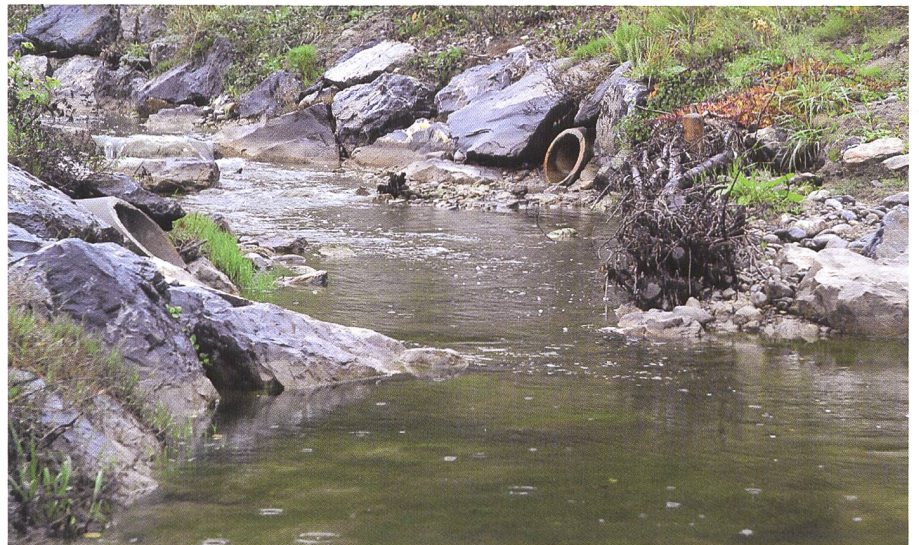
Die Sohlen- und Uferverbauungen sahen stabil aus, obwohl einzelne lokale Auswaschungen erkenntlich waren. Die zahlreichen, zum Teil wiederhergestellten Drainageeinleitungen funktionierten (Bild 5). An einigen Stellen zeigten sich kleinere Verlandungen. Die Brückenfundationen waren stabil. Die Wasserfassung (Bild 6, Bild 7) funktionierte für den Demonstrationsbetrieb, sofern die Reppisch ausreichend Wasser führt. Der Absturz am Wehr betrug bei Niederwasser etwas über 0.3 m, ein Mangel, der auf Schwierigkeiten bei der Ausführung zurückzuführen ist.

Bild 5. Bachstrecke Hell-Gamlikon, Drainageeinleitungen ohne Auflandungen.

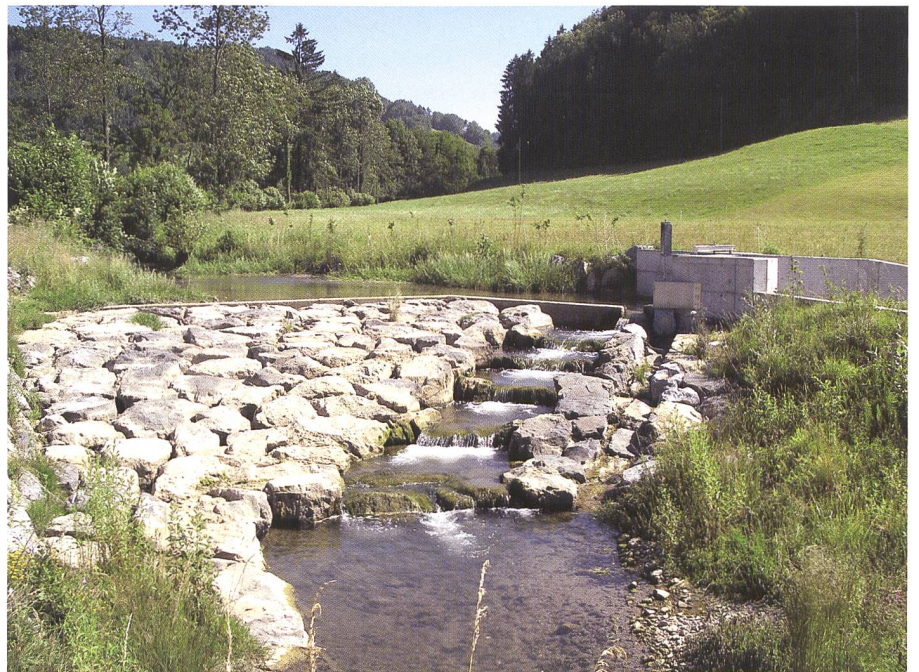
Bild 6. Wehr und Rampe der Wasserfassung Aumüli: Niederwasser fliesst im Fischaufstieg.

der Gewässervernetzung anzustreben. Besonders in der Anbindung verrohrter Seitengewässer liegt viel ökologisches Potenzial brach. Aber auch die Längsvernetzung sollte an kritischen Stellen wie der Wasserfassung Aumüli überprüft und gegebenenfalls verbessert werden, etwa durch Abschwächung einzelner Abstürze auf Fallhöhenobergrenzen von 15–20 cm für sprunghafte Kleinfische (Bless, 1985; BAFU, 2011). Im Mündungsbereich zur artenreichen Limmat ist in diesem Zusammenhang aber unbedingt auch das Risiko einer Einwanderung krankheitstragender Flusskrebse zu berücksichtigen, bevor Massnahmen ergriffen werden.

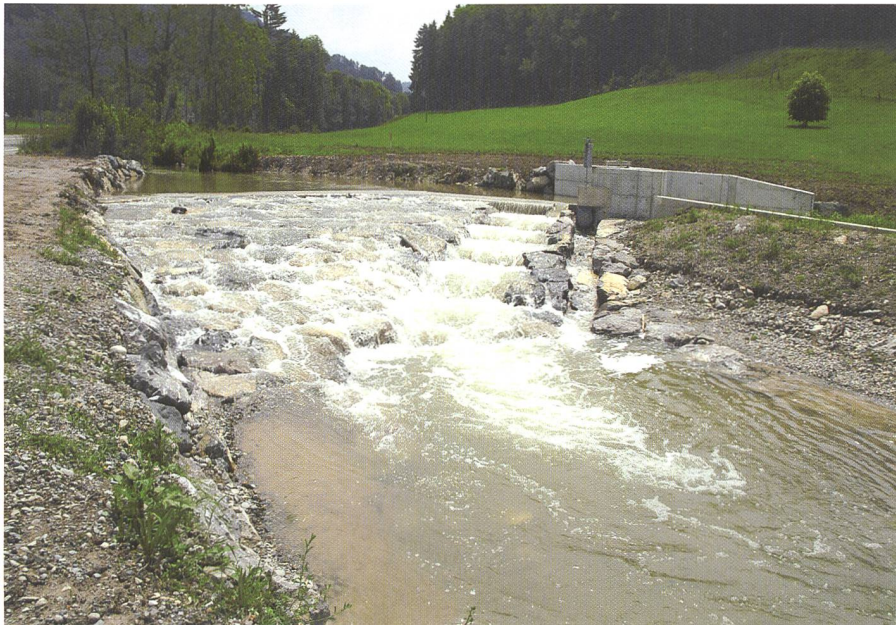
Bild 7. Wehr und Rampe der Wasserfassung Aumüli: Rampe bei Mittelwasser überströmt.

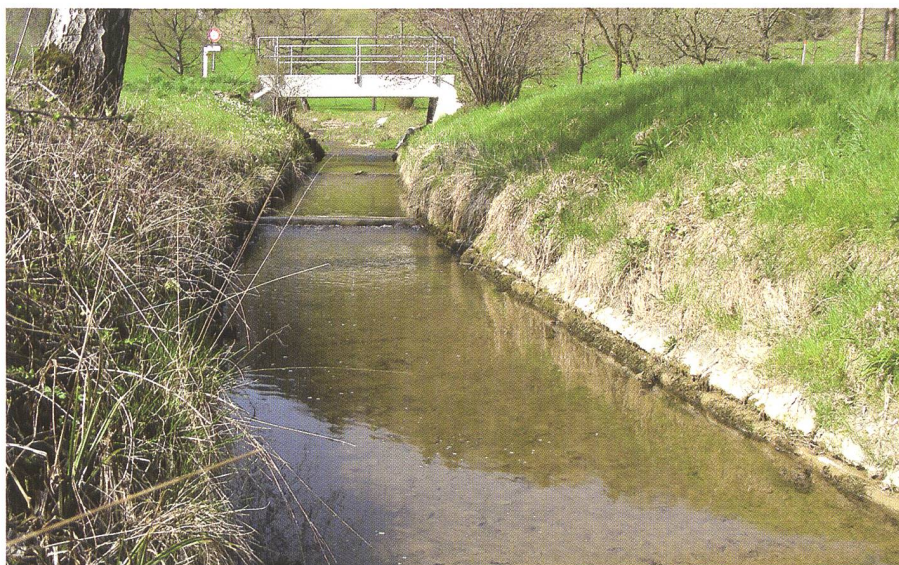
Bild 12. Hell, kanalisierter Abschnitt.

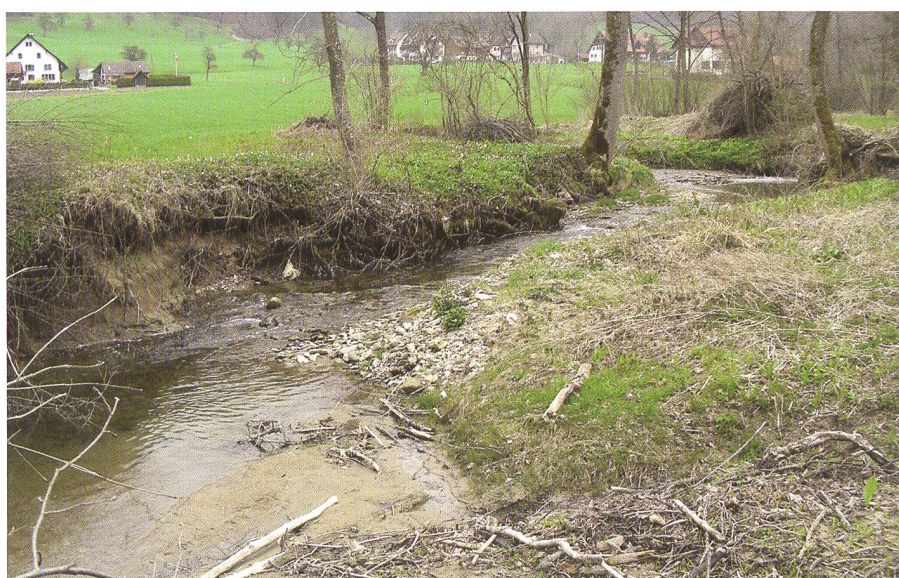
Bild 13. Gamlikon, naturnaher Abschnitt.

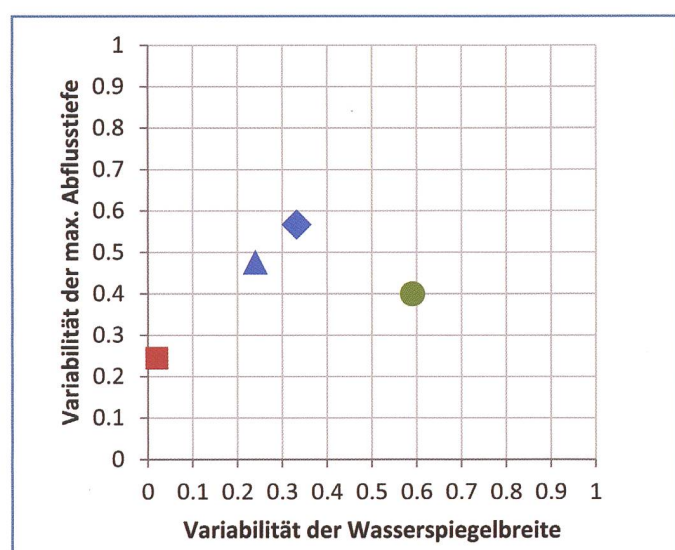
Der Lebensraum in den revitalisierten Abschnitten ist in Bezug auf Wasserspiegellänge, Tiefe und Fließgeschwindigkeit vielfältiger und abwechslungsreicher geworden. Die Grafiken in Abbildung 14 und Abbildung 15 illustrieren, wie sich die morphologischen Parameter in Göttschihof und Aumüli dem naturnahen Zustand in Gamlikon angenähert haben. Die Verbesserung entspricht einem kleinen bis mittleren Revitalisierungserfolg.

Bild 14. Variabilität der maximalen Abflusstiefe bzw. der Wasserspiegelbreite in den revitalisierten Abschnitten (blau) im Vergleich zu einem kanalisiertem Abschnitt (rot) und einem naturnahen Referenzzustand (grün). Werte standardisiert nach Woolsey et al. (2005).

vitalisierten Abschnitten allerdings nur in der Variabilität der maximalen Abflusstiefe erreicht. Für weitere Verbesserungen etwa in der Wasserspiegel-Breitenvariabilität ist die Linienführung zu gestreckt, der Uferstreifen zu schmal, als dass der Bach mehr Strömungs- und Erosionsdynamik entfalten könnte.

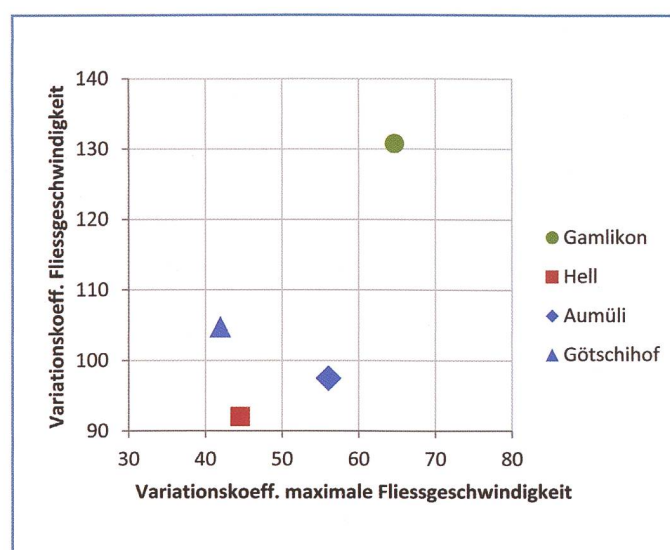
Bild 15. Variationskoeffizient aller Fließgeschwindigkeitsmessungen (Y-Achse) aufgetragen gegen den Variationskoeffizienten der maximalen Fließgeschwindigkeiten (X-Achse). Werte sind nicht standardisiert.

Die revitalisierten Abschnitte zeigten im Vergleich zum kanalisiertem Abschnitt ein grösseres Spektrum von Fließgeschwindigkeiten. Der Gewässergrund in Gamlikon war am vielfältigsten und enthielt alle sieben erhobenen Substratklassen (Feinsedimente, Sand, Feinkies, Grobkies, Steine, Fels-/Felsblöcke, organisches Material). Im Abschnitt Götschihof fehlten Felsblöcke, bei Hell und Aumüli zusätzlich auch Sand und Feinsedimente. Die geringe Anzahl Substratklassen in Hell ist vermutlich der geringen Strömungsvielfalt infolge Kanalisierung zuzuschreiben. Für den Abschnitt Aumüli wird erwartet, dass im Laufe der Zeit durch seitliche Erosionen vermehrt auch ruhige Strömungsbereiche
