# Erfolgskontrolle Hochwasserschutz Alt St. Johann – Unterwasser

Remo Solèr, Ueli Schällibaum, Jürg Marthy, Ralph Brändle

## Zusammenfassung

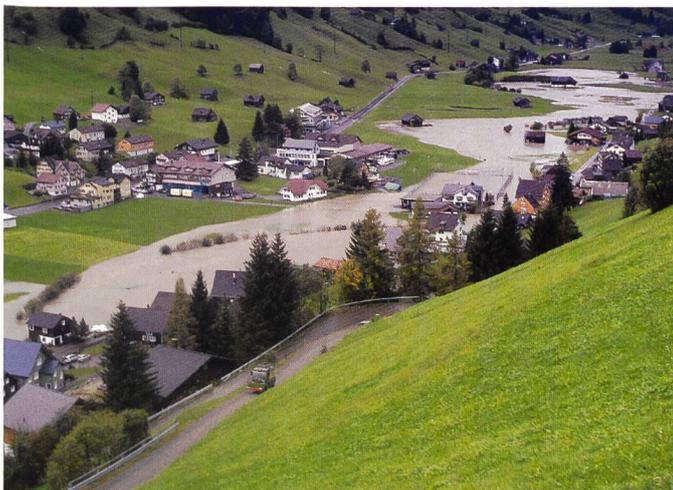
Bild 1. Überflutung der Talebene bei Alt St. Johann am 10. Oktober 2011.

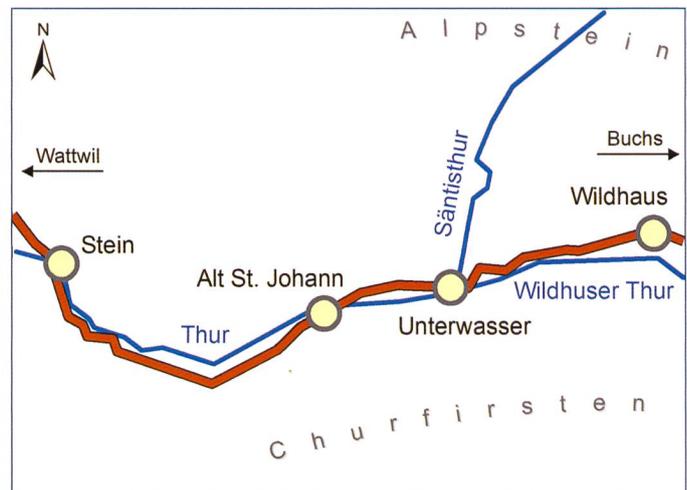
Bild 2. Übersicht Massnahmenperimeter.

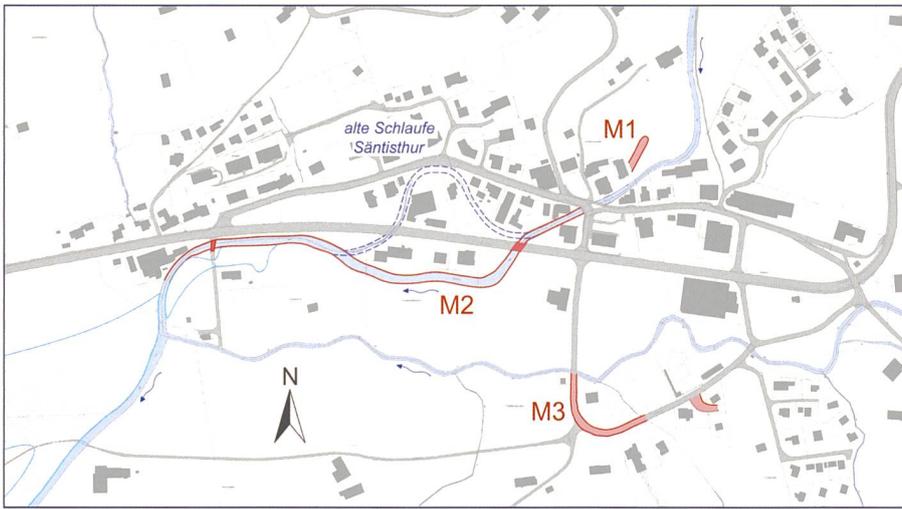
Bild 3. Übersicht der Massnahmen M1 bis M3 im Ortsteil Unterwasser.

Im Ortsteil Unterwasser wurde mit nachstehenden Massnahmen die Hochwassersicherheit bezüglich der Sämtisthur verbessert.

M1: Geländeanpassung (Dammschüttung) im Gebiet Au entlang der Sämtisthur.

M2: Verlegung und Gerinneausbau Sämtisthur.

Die Ausuferungen der Wildhuser Thur wurden mit der Massnahme M3 eingegrenzt.

M3: Terrainanpassungen und diverse kleinere Massnahmen.

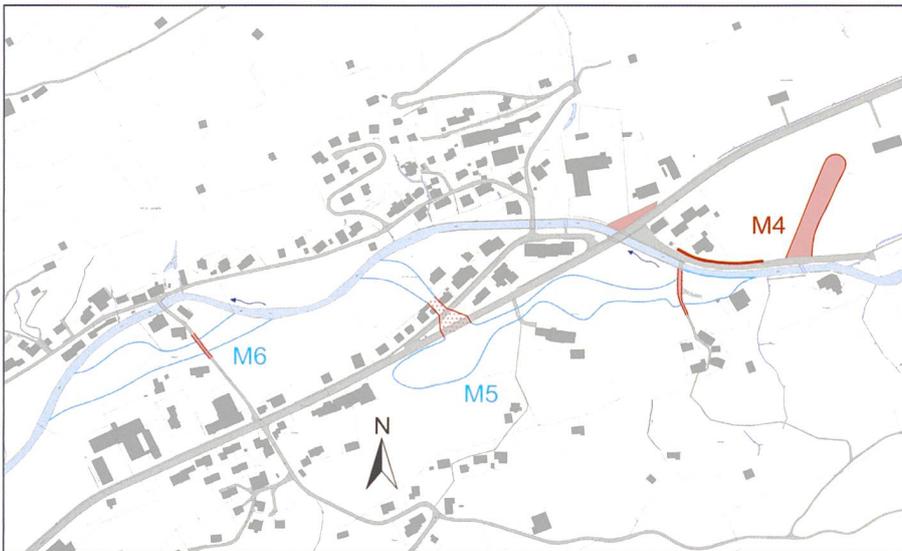
Bild 4. Übersicht der Massnahmen M4 bis M6 im Ortsteil Alt St. Johann.

Übersicht Massnahmen Alt St. Johann  
Im Ortsteil Alt St. Johann wurde der Kapazitätsengpass der Thur mit nachstehenden Elementen verbessert.

M4: Geländeanhebung Ochsenwis, kombinierter Hochwasserschutz mit permanenten Mauern und temporären Absperrungen mit Schläuchen auf der rechten Thurseite.

M5: Linksseitige Entlastung der Thur und Ableitung im ausgeschiedenen Entlastungskorridor Hofwis (inkl. Absenkung Staatsstrasse und Anpassung Querstrasse zum Korridor).

M6: Zonenplananpassung im Gebiet Weier, inkl. Strassenabsenkung.

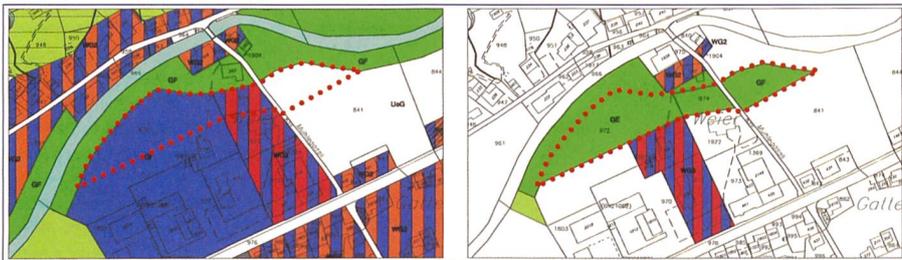
Bild 5. Umsetzung der Grünzone im Gebiet Weier (Massnahme M6).

Der vorgesehene Entlastungskorridor Hofwis (Massnahme M5) ist im Ereignis 2011 nicht angesprungen, der Grund hierfür wird bei den technischen Massnahmen erläutert. Der Korridor in Alt St. Johann führte zur Überflutung der dafür raumplanerisch vorgesehenen Grünzone (Massnahme M6).

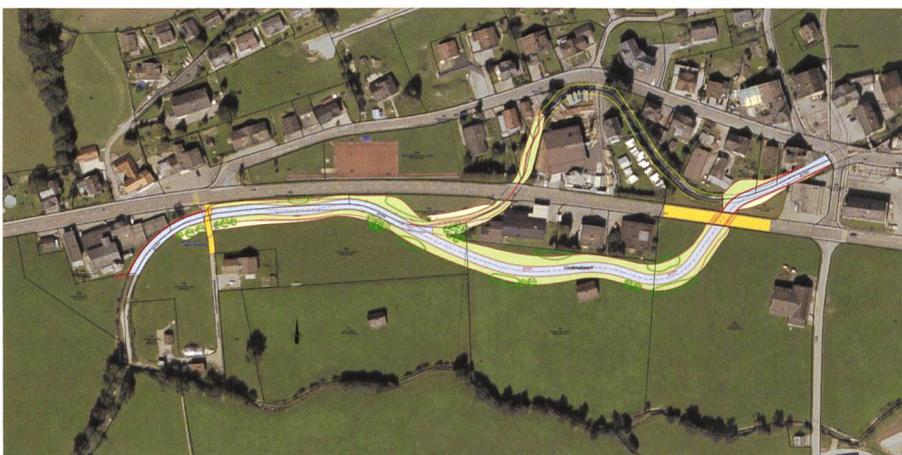
Bild 6. Umlegung der Sântisthur im Gebiet Sändli (Massnahme M2).

Im dicht bebauten Gebiet von Unterwasser floss die Sântisthur vor den Massnahmen in einer ausgeprägten, beidseitig hart verbauten Schläufe durch den Dorfkern von Unterwasser.

Für die Behebung des hydraulischen Engpasses wurden mehrere Varianten untersucht. Mit der umgesetzten Bestvariante wurde die Schläufe der Sântisthur in das südlich gelegene, landwirtschaftliche Gebiet verlegt. Ein Teil der ursprünglichen Schläufe wurde aufgrund eines kleinen Seitengewässers beibehalten und das Gerinne auf die deutlich geringeren Wassermengen angepasst.

Unterhalb der Staatsstrassenquerung fliesst die Sântisthur heute in einer leicht geschwungenen Linienführung in der Landwirtschaftszone. Im Falle einer Überlastung des Gerinnes entlastet die Sântisthur in diesem Bereich in das südlich gelegene Landwirtschaftsgebiet. Die Fertigstellung der Gerinneumlegung und der beiden neuen Brückenbauten erfolgte im Frühjahr 2011.

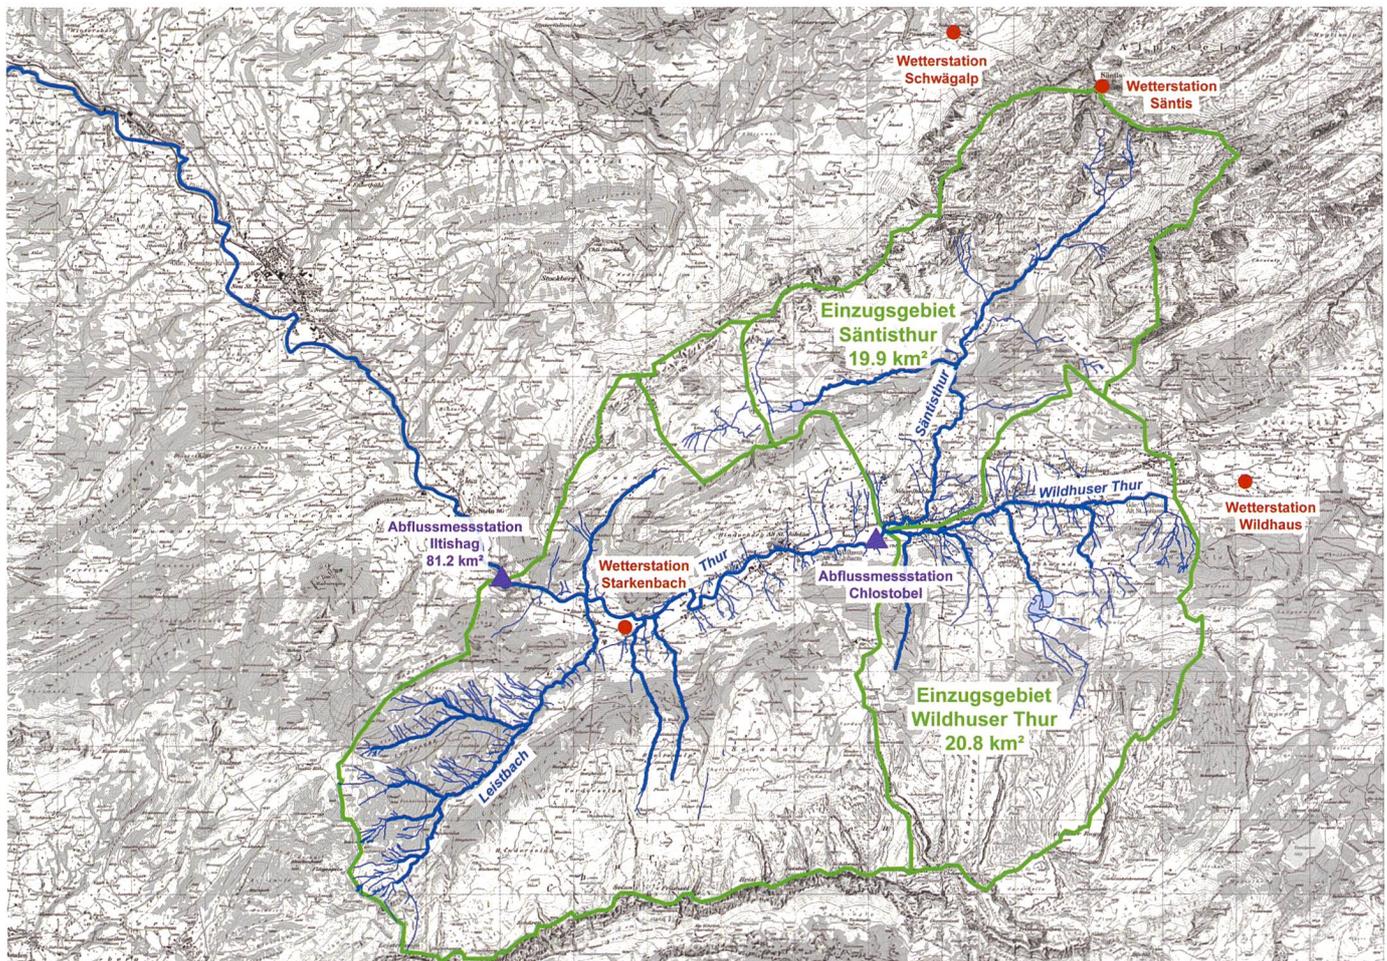
Bild 7. Einzugsgebiet mit Gewässerverlauf und Standorte der Wetterstationen (rot) und Abflussmessstationen (violett).

Das Gewässersystem der Thur setzt sich aus der Säntisthur (Einzugsgebiet ca. 20 km<sup>2</sup>) und der Wildhuser Thur (Einzugsgebiet ca. 21 km<sup>2</sup>) zusammen, welche sich unmittelbar oberhalb der Abflussmessstation Chlostobel zur Thur vereinigen. An der Gemeindegrenze zur Gemeinde Nesslau-Krummenau, befindet sich die

Messstation Iltishag (Einzugsgebiet ca. 81 km<sup>2</sup>).

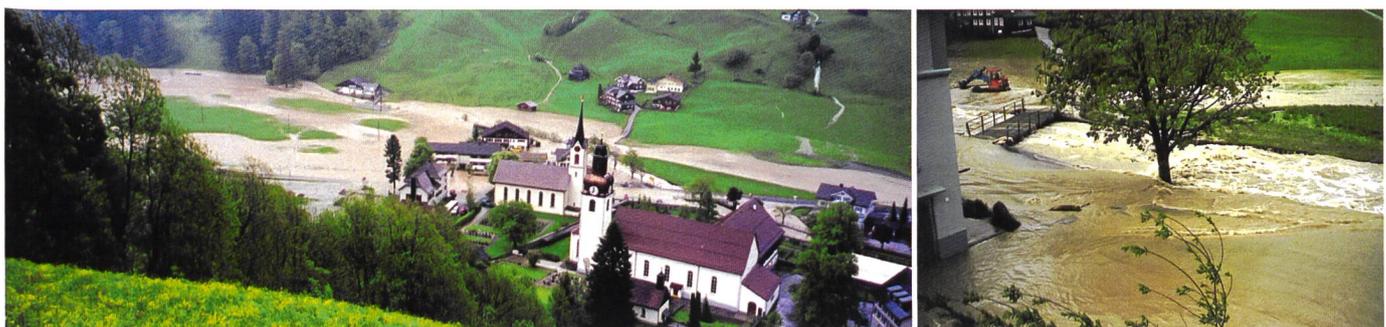
Bild 8. Ausuferungen in Alt St. Johann im Jahr 1999.

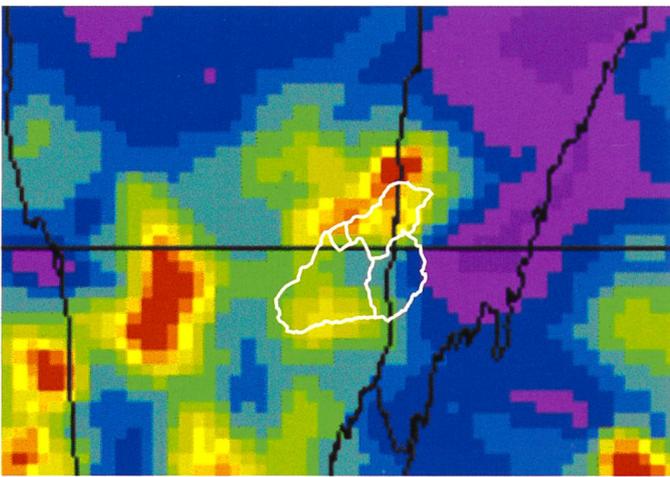
**Bild 9. Verteilung der Niederschlagsmengen des Ereignisses 2005 [5]. Die Konzentrierung der Niederschläge über dem Sântis und der Gemeinde Schänis in der Linthebene sind deutlich erkennbar.**

Alle Messstationen im Untersuchungsgebiet erreichten am 22. August 2005 Tagesniederschlagsmengen zwischen 135 bis 190 mm. Die Messstation am Sântis verzeichnete ein sehr seltenes Regenereignis (Wiederkehrperiode ca. 140 Jahre). Die Auswertung der Radardaten zeigten im Einzugsgebiet der Sântisthur rund 30% mehr Niederschläge als in den angrenzenden Gebieten.

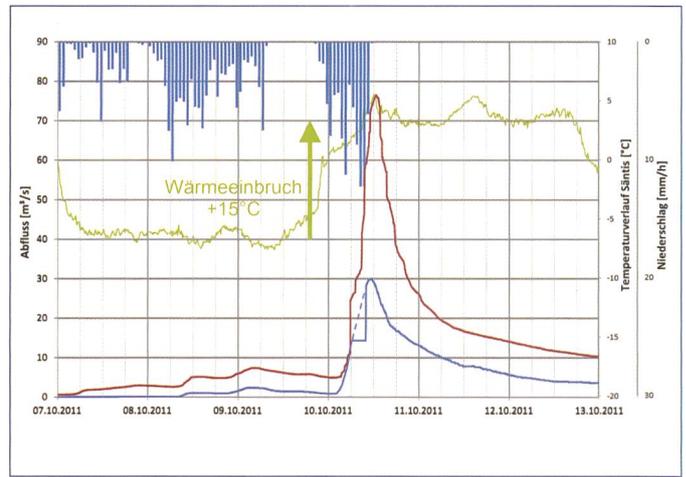
**Bild 10. Ereignis Oktober 2011: Überlagerung der Niederschläge und Abflussganglinien Chlostobel (blau), Iltishag (rot) mit dem Temperaturverlauf des Sântis (grün).**

Die Abflussmessstationen registrierten eine kurze Ganglinienspitze, welche im Verlauf des Tages rasch wieder abflachte. An der Messstation Iltishag wurde eine Spitze von 76 m<sup>3</sup>/s verzeichnet, was etwa einem HQ<sub>5</sub> entspricht. Die Messstation Chlostobel wurde wiederum umflossen, weshalb der tatsächliche Abfluss höher gelegen haben muss, als die registrierten 30 m<sup>3</sup>/s. Die hydraulische Rückrechnung im Dorfteil von Alt St. Johann ergab einen Abfluss von ca. 55 m<sup>3</sup>/s. Der tatsächliche Abfluss im Bereich Chlostobel dürfte unwesentlich darunter gelegen haben und somit ein knapp seltenes Ereignis darstellen. Hydraulische Nachrechnungen an den beiden Zuflüssen ergaben für die Sântisthur einen Abfluss von ca. 28 m<sup>3</sup>/s (HQ<sub>50</sub>) und für die Wildhuser Thur einen solchen von ca. 25 m<sup>3</sup>/s (HQ<sub>15</sub>).

Die Ganglinie lässt sich nicht aufgrund der Niederschlagsdaten erklären. Erst die Überlagerung mit dem Tempe-

raturverlauf zeigt, wie es am Mittag des 10. Oktobers 2011 zum Hochwasserabfluss gekommen ist. Vom Freitag 7. bis

Sonntag 9. Oktober 2011 fiel der Temperaturgradient in der gesamten Region abrupt um mehr als 10 °C. Auf dem Säntis (2502 m ü. M.) fiel die Temperatur während diesen Tagen unter Null und die Neuschneestärke belief sich auf rund 50 cm. Die Schneefallgrenze sank im Toggenburg auf unter 1000 m ü. M.

Am Montagmorgen des 10. Oktobers stieg die Temperatur infolge feuchter Warmluft wiederum rasch an, was die Schneefallgrenze in kurzer Zeit auf über 3000 m ü. M. ansteigen liess. Das in der Folge ausgeprägte Tauwetter führte dazu, dass ein erheblicher Teil des zuvor gefallenen Schnees rasch schmolz und mit den Niederschlägen zu grossen Abflüssen führte.

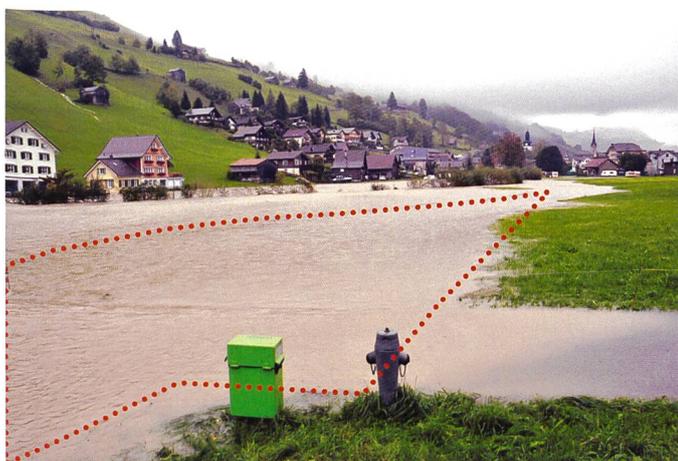
Bild 11. Umgestaltung der Grünzone Weier (vormals Industriezone) als Überflutungsraum M6.

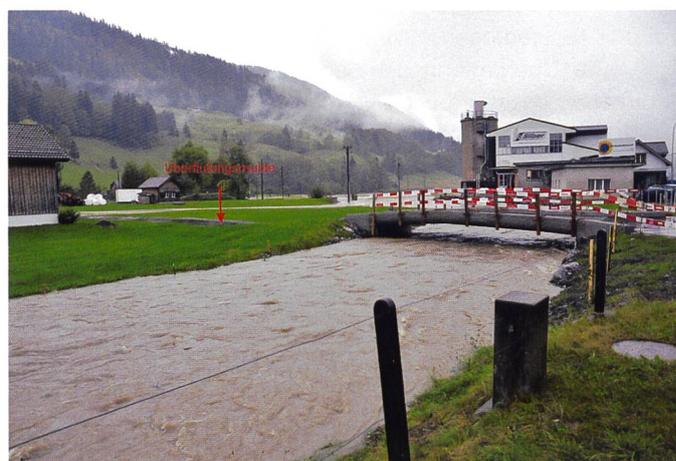
Bild 12. Ausgebautes Gerinne der Säntisthur mit der neu erstellten Brücke Langhans. Die Entlastung entlang des linken Ufers ist 2011 nicht angesprungen.

Mit der Umlegung der Sämtisthur in Unterwasser (M2) konnte der Engpass der früheren Thurschlaufe aufgehoben werden. Die vorgesehene Entlastung bei der Langhansbrücke springt erst bei Abflüssen ab ca. 30 m<sup>3</sup>/s an und ist daher 2011 nicht angesprungen.

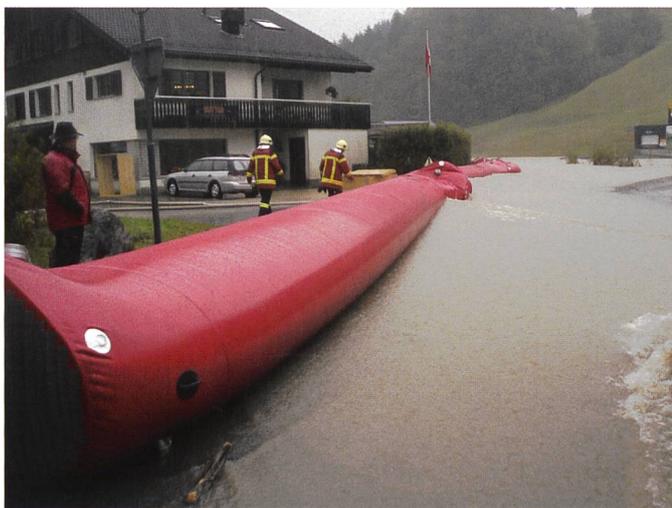
Bild 13. Hochwasserschutzschläuche in Alt St. Johann.

Die Massnahme M4 – Geländeanhebung Ochsenwis und die mobilen Hochwasserschutz-Schläuche entlang des rechten Thurufers – verhinderten unkontrollierte Ausuferungen in Alt St. Johann.

Neben dem Freihalten von Brücken und Durchlässen, der Schwemmholzabwehr (im Jahr 2011 besonders an der Wildhuser Thur) und dem Beobachten von neuralgischen Punkten ist die Feuerwehr als Teil des Massnahmenkonzepts für den Aufbau und die Sicherung der temporären Erhöhung der rechten Uferlinie (M4) in Alt St. Johann verantwortlich. Als temporäre

Absperrung werden Hochwasserschutzschläuche verwendet. Die Bereitstellung und der Aufbau der Schläuche klappten im Ereignis 2011 einwandfrei.

Ausgeführte bauliche Massnahmen an einer den Entlastungskorridor querenden Strasse führten dazu, dass die Entlastung Hofwis im Ereignis 2011 nicht angesprungen ist, was im Bereich der mobilen Hochwasserschutzmassnahmen M4 zu höheren Wasserspiegellagen geführt hat. Glücklicherweise erreichte der Wasserstand bei diesem Ereignis nicht die kritische Höhe der Schläuche und der Kollaps trat nicht ein.

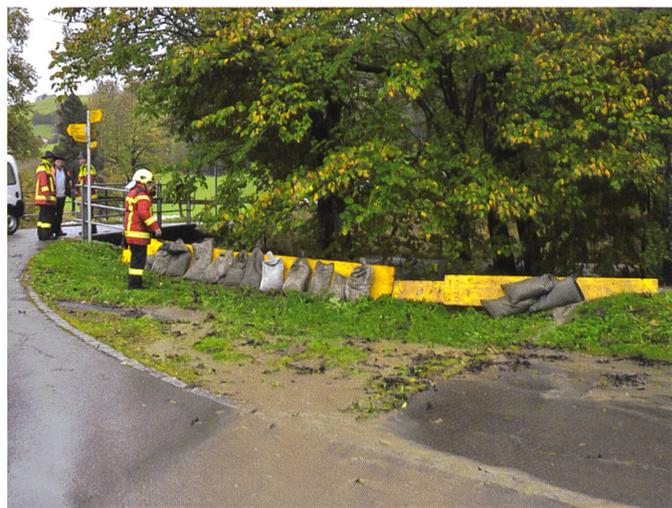
Bild 14. Intervention der Feuerwehr beim Durchlass Schwendi-Strasse (Wildhuser Thur) in Unterwasser.

Auch die Wildhuser Thur führte im Ereignis 2011 ungewöhnlich viel Wasser. Die Feuerwehr konnte dank ihrer Erfahrung mit Hochwassern sehr schnell reagieren und hat die kritischen Stellen mit Schaltafeln und Sandsäcken rechtzeitig gesichert.
