Schwemholztransport während des Hochwasserereignisses vom 24. Juli 2014 im Einzugsgebiet der Emme

Schwemmholtztransport während des Hochwasserereignisses vom 24. Juli 2014 im Einzugsgebiet der Emme

Christian Rickli, Martin Böckli, Alexandre Badoux, Dieter Rickenmann, Salome Zurbrügg, Virginia Ruiz-Villanueva, Markus Stoffel

Zusammenfassung

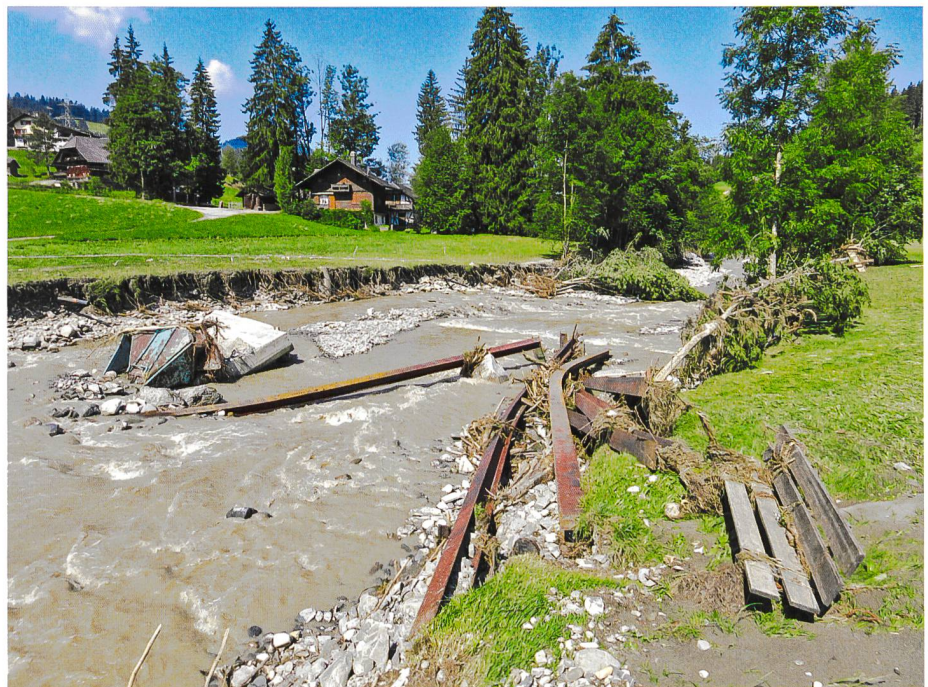
Bild 1. Weggeschwemmte Büetschlibrücke bei Bumbach Dorf in der Gemeinde Schangnau (Foto: Geotest AG).

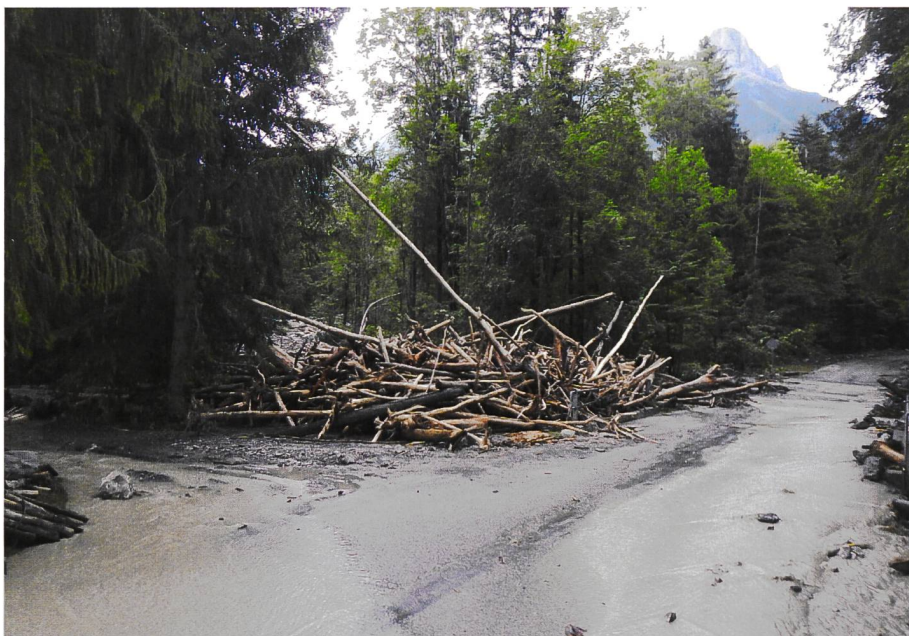
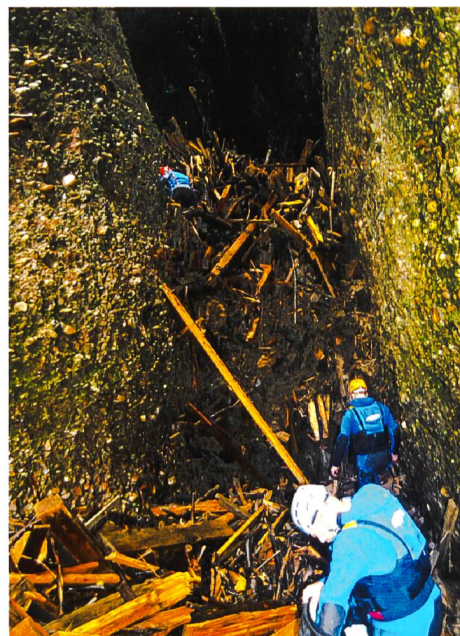
Bild 2. Links: Begehung der Verklauung der Brücke über den Sädelgrabe (Foto: Geotest AG); rechts: Verklauung im Räbloch (Foto: Feuerwehr Eggiwil).

Auf den Schwemmkegeln der Seitenbäche und in den überschwemmten Gebieten entlang der Emme wurden grosse Schwemmholzmengen abgelagert (Bild 2). Trotz dieser Ablagerungen führte der Schwemmholztransport in der Emme zu einer Verklauung der natürlichen Engstelle beim Räbloch, wo Holz und anderes Material bis zu 10 m hoch aufgetürmt wurde.

dem sogenannten Räbloch, gebildet hatte (vgl. Abschnitt 2 und Bild 2). Nicht bekannt ist leider, wieviel Holz aus dem Oberlauf oberhalb Kemmeriboden in den betrachteten Abschnitt verfrachtet wurde.

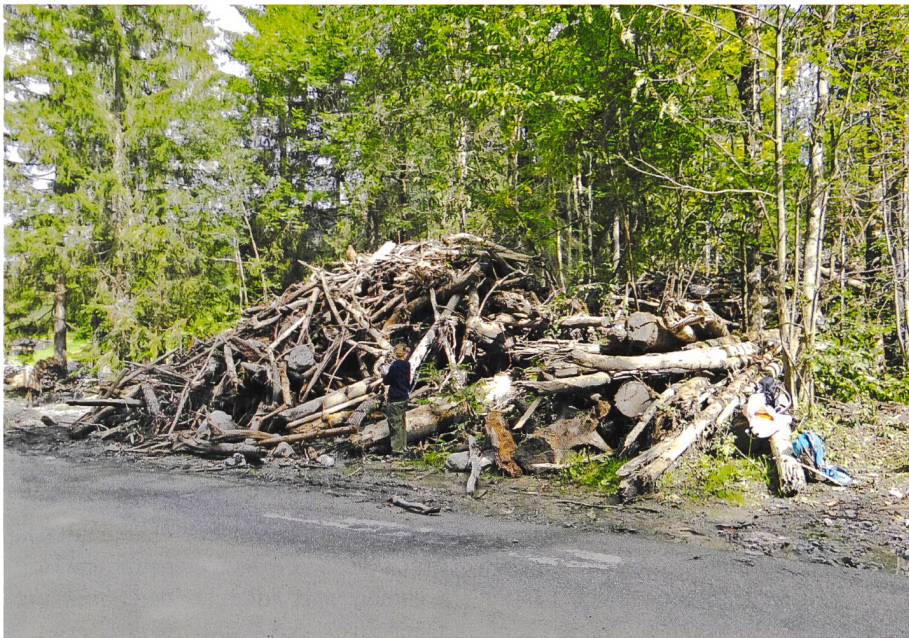
Bild 4. Schwemmholzhaufen, entnommen aus dem Bachbett des Sädelgrabe und im Rahmen von Sofortmassnahmen maschinell aufgeschichtet (Foto: WSL).

Gemäss den Erhebungen im Feld kamen ungefähr 500 m³ Schwemmholz an verschiedenen Orten zur Ablagerung. Davon fanden sich 172 m³ flächig abgelagert auf dem Kegel, 100 m³ wurden zu Haufen entlang des Bachbettes und der Gemeindestrasse aufgeschichtet und 100 m³ lagen nach dem Ereignis noch im Bachbett des Sädelgrabe. Es wird vermutet, dass nur wenig Holz (ungefähr 40 m³) während des Unwetters aus dem Sädelgrabe bis in die Emme gelangte. Die entsprechende Bilanz für den Sädelgrabe ist in Tabelle 1 zusammengestellt. Bei den angegebenen Volumina sind Unsicherheiten von bis zu 50 % eingerechnet.

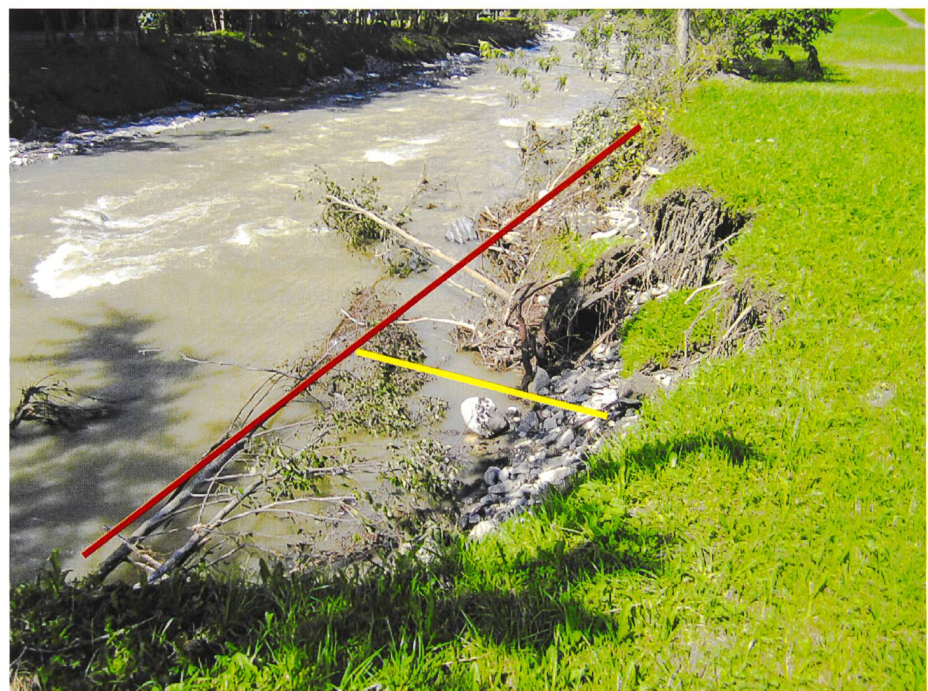
Bild 5. Vermessung der Böschungserosion: die rote Linie bezeichnet die Länge, die gelbe Linie die Breite der betroffenen Fläche (aus Zurbrügg 2015).

Der Eintrag von Holz in die Emme ergab sich aus den von Böschungserosion betroffenen Flächen (Bild 5), multipliziert mit einem Vorrat von 500 m³/ha. Dieser Wert entspricht dem oberen Grenzwert für Vorräte von Waldverlustflächen nach Waldner et al. (2009) und liegt etwas über dem Vorrat gemäss Landesforstinventar für die entsprechende Region von 460 m³/ha (Brändli 2010). Das in den Böschungsbereichen der Emme abgelagerte Holz wurde bei den Felderhebungen in Durchmesser- und Längenklassen eingeteilt und anzahlmässig erfasst. Mit diesem Verfahren konnte das Volumen des abgelagerten Holzes verhältnismässig effektiv ermittelt werden. Eine sehr umfangreiche Schwemmholzablagerung bei Schwand wurde, wie die flächenhaften Ablagerungen auf dem Kegel des Sädelgrabe, auf einer Referenzfläche vermessen und dann auf die gesamte betroffene Fläche hochgerechnet. Längen und Durchmesser von abgelagerten Holzstücken auf den offenen Schwemmflächen entlang der Emme konnten zudem dank Pressefotos und Filmaufnahmen eines Helikopterfluges kurz nach dem Ereignis abgeschätzt werden (Zurbrügg 2015).
