Zeitschrift: **Wasser Energie Luft = Eau énergie air = Acqua energia aria**

Band (Jahr): **109 (2017)**

# Die Entleerungen des Räterichsbodensees 2014/15 und 2016 – eine gewässerökologische Bestandsaufnahme

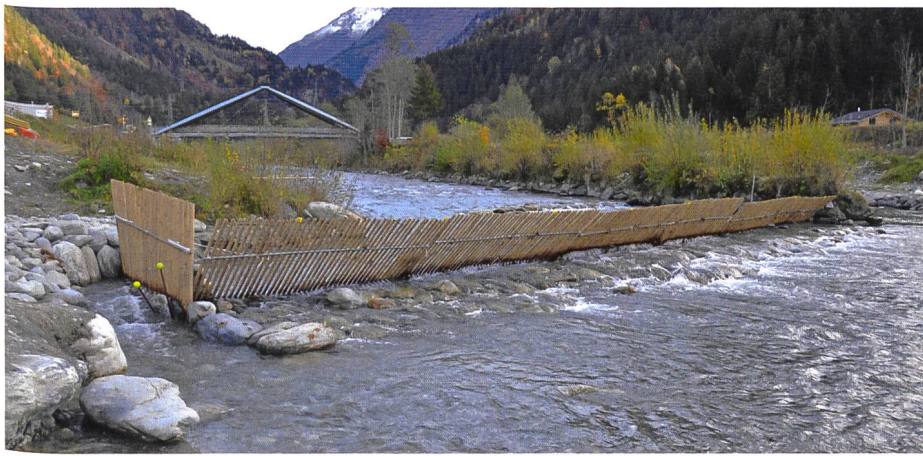
**Bild 2. Seeforellenzaun in der Hasliaare (Bild: Andreas Funk).**

Neben Bachforellen kommen im unteren Abschnitt der Hasliaare natürlicherweise auch Seeforellen vor. Diese steigen im Herbst vom Brienzensee zum Laichen in die Hasliaare auf. Die befruchteten Eier werden in der Sohle vergraben und entwickeln sich bei ausreichender Frischwasserzufuhr bis zum darauffolgenden Frühling. Aufgrund der hohen Trübung bei der Entleerung musste mit einer grossflächigen inneren Sohlenkolmation gerechnet werden, die eine ausreichende Frischwasserzufuhr nicht mehr erlaubt. Daher wurde mit einem Leitsystem versucht, die aufsteigenden Seeforellen daran zu hindern, oberhalb von Innertkirchen in ihre Laichhabitate zu gelangen. Dafür wurde eine neue Methodik entwickelt, bei der die aufstiegswilligen Tiere mit einer Art Bambuszaun am weiteren Aufstieg gehindert werden (Bild 2) (Meyer

et al. 2015a). Das Leitsystem wurde in der Hasliaare direkt oberhalb des Zuflusses des Urbachwassers eingesetzt, um die Seeforellen bei ihrer Laichwanderung in letzteres umzuleiten.

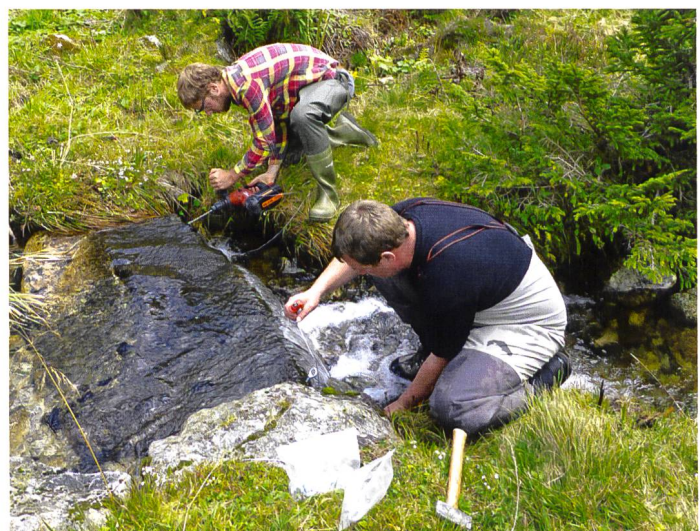
**Bild 3a links und 3b rechts. Umsiedlung Rotalgen (Bild 3a: Matthias Meyer; Bild 3b: Andrea Baumann).**

2008) als Erstnachweis in der Schweiz gefunden. Da der Einfluss einer See-Entleerung auf diese seltene Art nicht bekannt ist, wurde beschlossen, Steine mit dieser Art in andere Gewässer umzusiedeln (Bild 3).

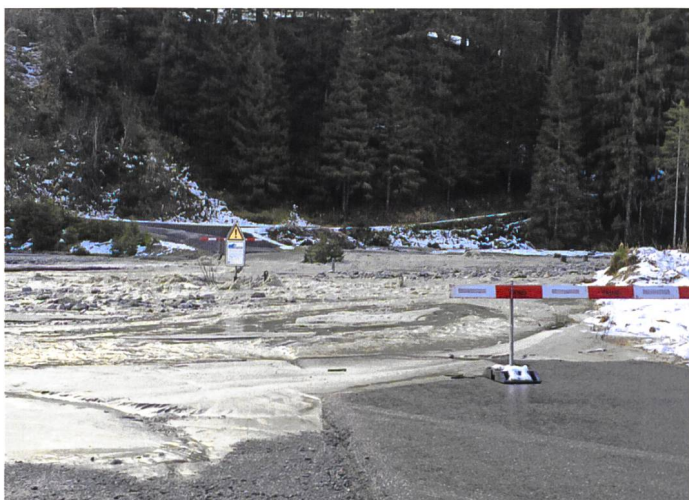
**Bild 4a.** Foto der Trübstoffbelastung in der Hasliaare (Bild: Steffen Schweizer).

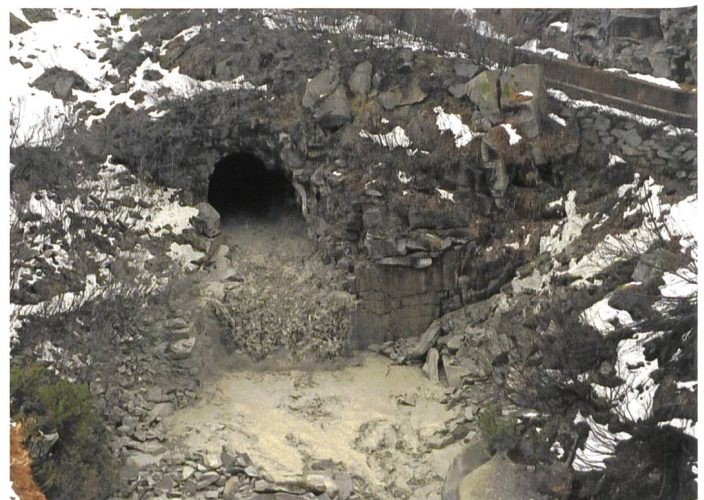
**Bild 4b.** Ausfluss aus dem Grundablass des Räterichsbodensees, November 2014 (Bild: Steffen Schweizer).

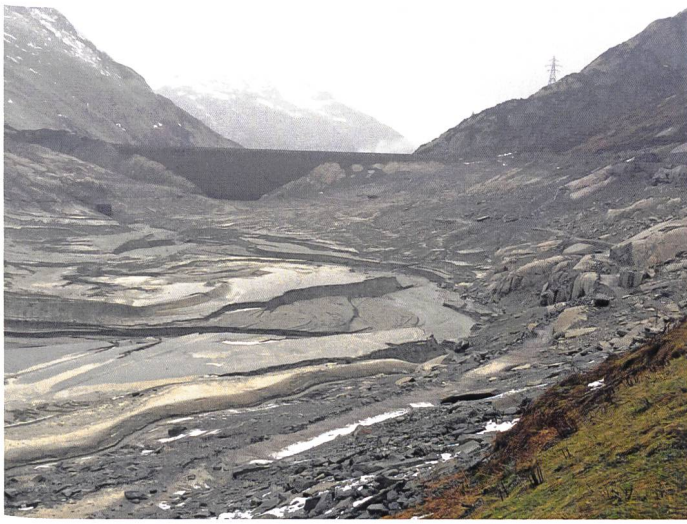
**Bild 5. Foto vom leeren Stausee mit Erosionsrinnen (Bild: Stefan Schweizer).**

um grosse Mengen des sehr feinen Seesediments zu erodieren und innerhalb von einer Woche Rinnen von über  $50 \text{ m}$  Breite und  $20 \text{ m}$  Tiefe auf dem Seegrund zu formen (*Bild 5*). Entsprechend hoch waren die Schwebstoffkonzentrationen in dieser ersten Woche nach dem Öffnen des Grundablasses. Deshalb wurde das Hasliaare während dieser Zeit unterhalb von Handeck weiterhin mit  $5$  bis  $10 \text{ m}^3/\text{s}$  Gelmerseewasser verdünnt.

Schluchtensystem (Bild 5, 7 und 8b) «ein Tropfen auf den heissen Stein». Auch ein Ausspülen in den Vorfluter wird in vielen Fällen aus Gründen des Hochwasser- und/oder Naturschutzes nicht möglich sein. Die Möglichkeiten, einer Stauseeverlandung zu begegnen, sind vielfältig und werden zurzeit in verschiedenen Forschungsprojekten und Fachgruppen diskutiert und behandelt.

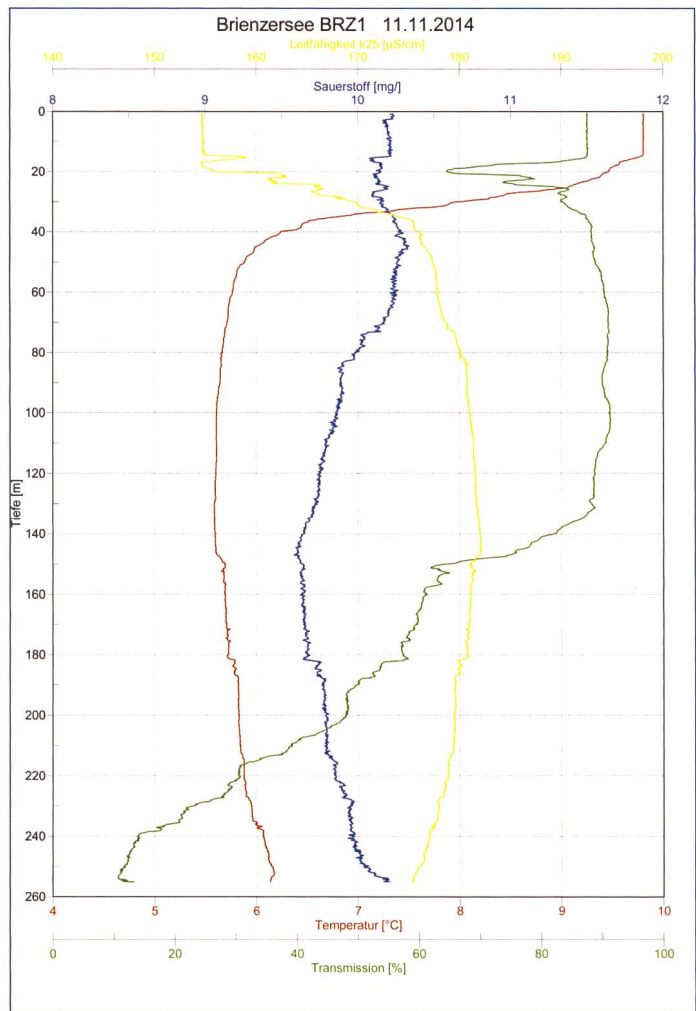
**Bild 6. Tiefenprofil vom 11. November 2014 von Leitfähigkeit, Sauerstoff, Wassertemperatur und Transmission im Brienersee (in der Nähe der Einmündung der Aare in den Brienersee, aus GBL 2014). Bemerkung: Die Einlagerung der Schwebstoffe erfolgte gemäss Grafik unterhalb von 130 m Wassertiefe (vgl. grüne Linie für Transmission).**

Die im Rahmen des intensivierten kantonalen Monitoringprogramms gefahrenen Tiefenprofile an verschiedenen Stellen im Brienersee zeigten die Dynamik der in den See eingetragenen Feststoffe. Das Material sank bereits im Bereich der Mündung der Hasliaare schnell in grössere Tiefen ab und breitete sich seeabwärts in der Tiefe aus. Drei Tage nach dem Öffnen des Grundablasses nahm an der tiefsten Stelle im See die Trübung erst unterhalb von rund 130 m kontinuierlich zu (Bild 6). Trotz Vollzirkulation des Sees im Februar 2015 fand kein vertikaler Transport der Feststoffe in die oberen Wasserschichten statt. Das Material war einerseits bereits am Seegrund angelangt und sedimentiert und andererseits schlicht zu schwer für einen solchen Mischungsprozess. Eine erhöhte Trübung in der photischen Zone (Region mit möglicher Primärproduktion durch pflanzliches Plankton und Algen) wurde nicht festgestellt. Auch die weiteren Parameter wie Wassertemperatur, Phyto- und Zooplanktondichte zeigten keine Auffälligkeiten. Inwieweit der z. T. über 200 m unterhalb der Wasseroberfläche liegende Seeboden und die dort ablaufenden biologischen Prozesse durch das Absinken der Schwebstoffe beeinträchtigt wurden, bleibt unklar.

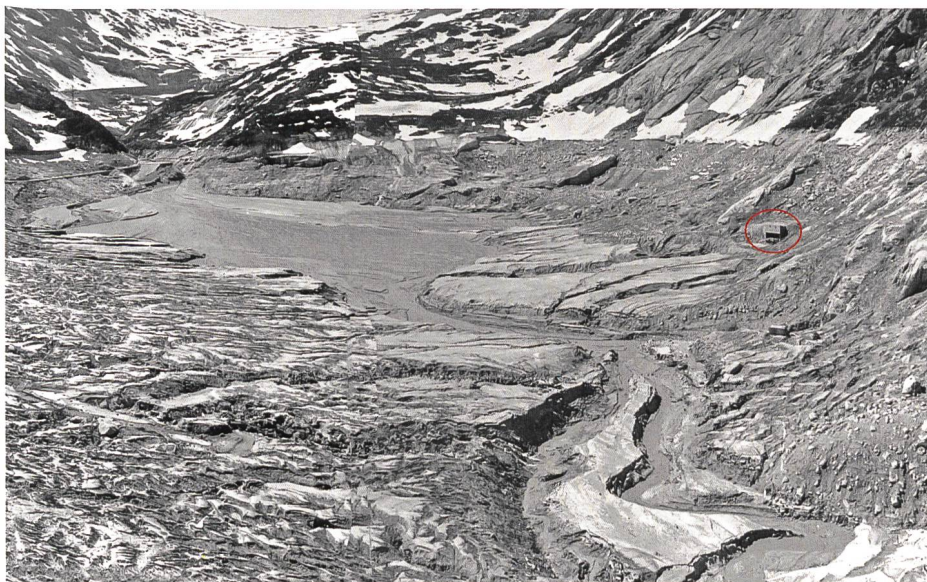
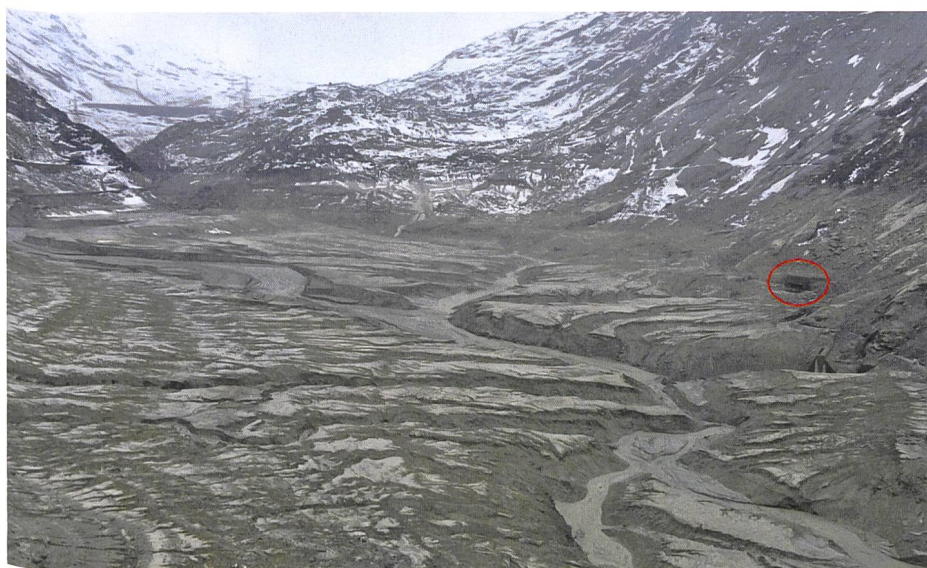
**Bild 8a (ganz oben) und 8b. Vergleich des entleerten Räterichsbodensees, oben Situation von 1974 (Bild 8a) und unten Situation von 2014 (Bild 8b). Anhand des eingekreisten Bauwerks (Vorsortierwerk für den Bau der Staumauer) lässt sich die Verfüllung mit Sediment gut erkennen.**

Eine Einschätzung der Sedimentfüllung in anderen Stauseen ist grundsätzlich schwierig. Die Situation im Räterichsboden (Bild 8a und 8b) zeigt aber deutlich, dass die Verlandung von Stauseen innerhalb weniger Dekaden verlaufen kann und sich u.U. durch das Auftauen weiterer Permafrostböden in Zukunft noch weiter beschleunigen wird. Ein Patentrezept, wie mit dem hohen Geschiebeeintrag umgegangen werden kann, gibt es sicherlich nicht. Ein Abtransport des Sediments mit Lastwagen erscheint aufgrund der riesigen Mengen unrealistisch, sehr teuer und unökologisch. Während der ersten See-entleerung wurden rund 500 000 m<sup>3</sup> Sediment ausgespült – verglichen mit dem
