Zeitschrift: **Wasser Energie Luft = Eau énergie air = Acqua energia aria**

Band (Jahr): **111 (2019)**

Gravitative Prozesse in der Bondasca – Von der Gefahrenbeurteilung zur Umsetzung der Schutzmassnahmen

Jeannette Gabbi, Christian Tognacca, Martin Keiser

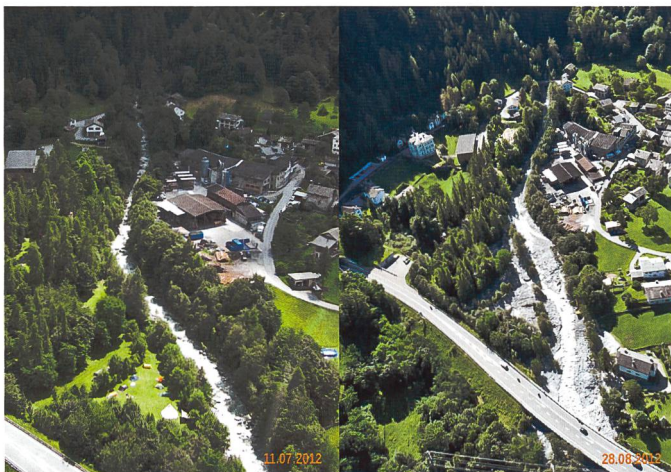
Bild 3. Das Gerinne der Bondasca im Bereich Bondo vor (links) und nach den Murgangereignissen von Sommer 2012 (rechts).

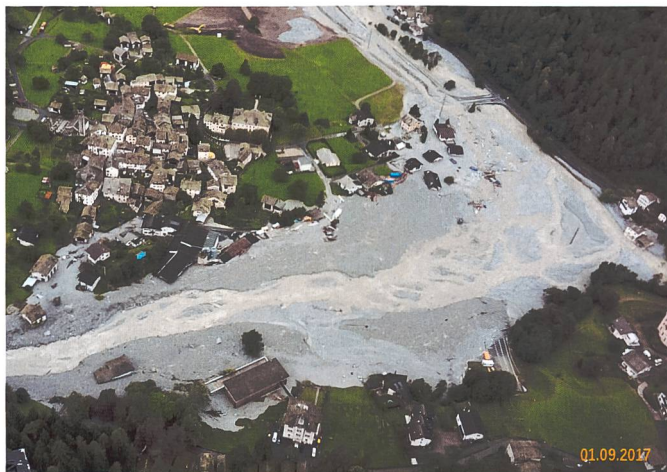
Bild 4. Ablagerungen im Bereich des Auffangbeckens in Bondo nach den Murgängen vom August 2017.

lagerungen bildeten sich, zunächst ohne jegliche Beteiligung von Niederschlägen, grosse Murgänge, welche innerhalb von neun Tagen rund 500'000 m³ Geschiebe in den Rückhalteraum eingetragen haben (Bild 4). Diesmal verliefen die Ereignisse jedoch nicht so glimpflich ab wie in den Jahren zuvor. Es entstand erheblicher Sachschaden an Gebäuden und Infrastruktur mit einer Schadensumme von insgesamt 41 Millionen Franken. Angesichts des Ausmasses der Ereignisse fielen die Schäden jedoch verhältnismässig gering aus. Dies dank dem robusten und überlastbaren System.
