Impacts et enjeux de charriage d'une crue artificielle – Exemple de la Petite Sarine 2020

Robin Schroff, Christian Mörtli, Pascal Vonlanthen, Giovanni De Cesare

Résumé

En octobre 2020, une crue artificielle d'essai a été relâchée dans la Sarine en aval du barrage de Rossens, dans le canton de Fribourg. L'objectif était de redynamiser le tronçon à débit résiduel de 13 km de long, surnommé la « Petite Sarine ». Manquant de crues naturelles et d'apports sédimentaires, la mosaïque des habitats de la Petite Sarine a été dégradée au cours des dernières décennies. Cet article présente un contrôle des effets de la crue artificielle de 2020 sur le plan éco-morphologique. Basée sur le jeu d'indicateurs OFEV « diversité des habitats », la méthodologie est complétée par diverses analyses supplémentaires (HMID, IRS). La crue a eu un effet positif temporaire en arrachant des algues filamenteuses et en nettoyant le lit mineur de sédiments fins en surface. Cependant, la comparaison des deux tronçons d'étude avant et après la crue démontre que la crue a également eu comme effet une accentuation de l'incision du lit et un appauvrissement systématique de la diversité hydromorphologique. Cette évol

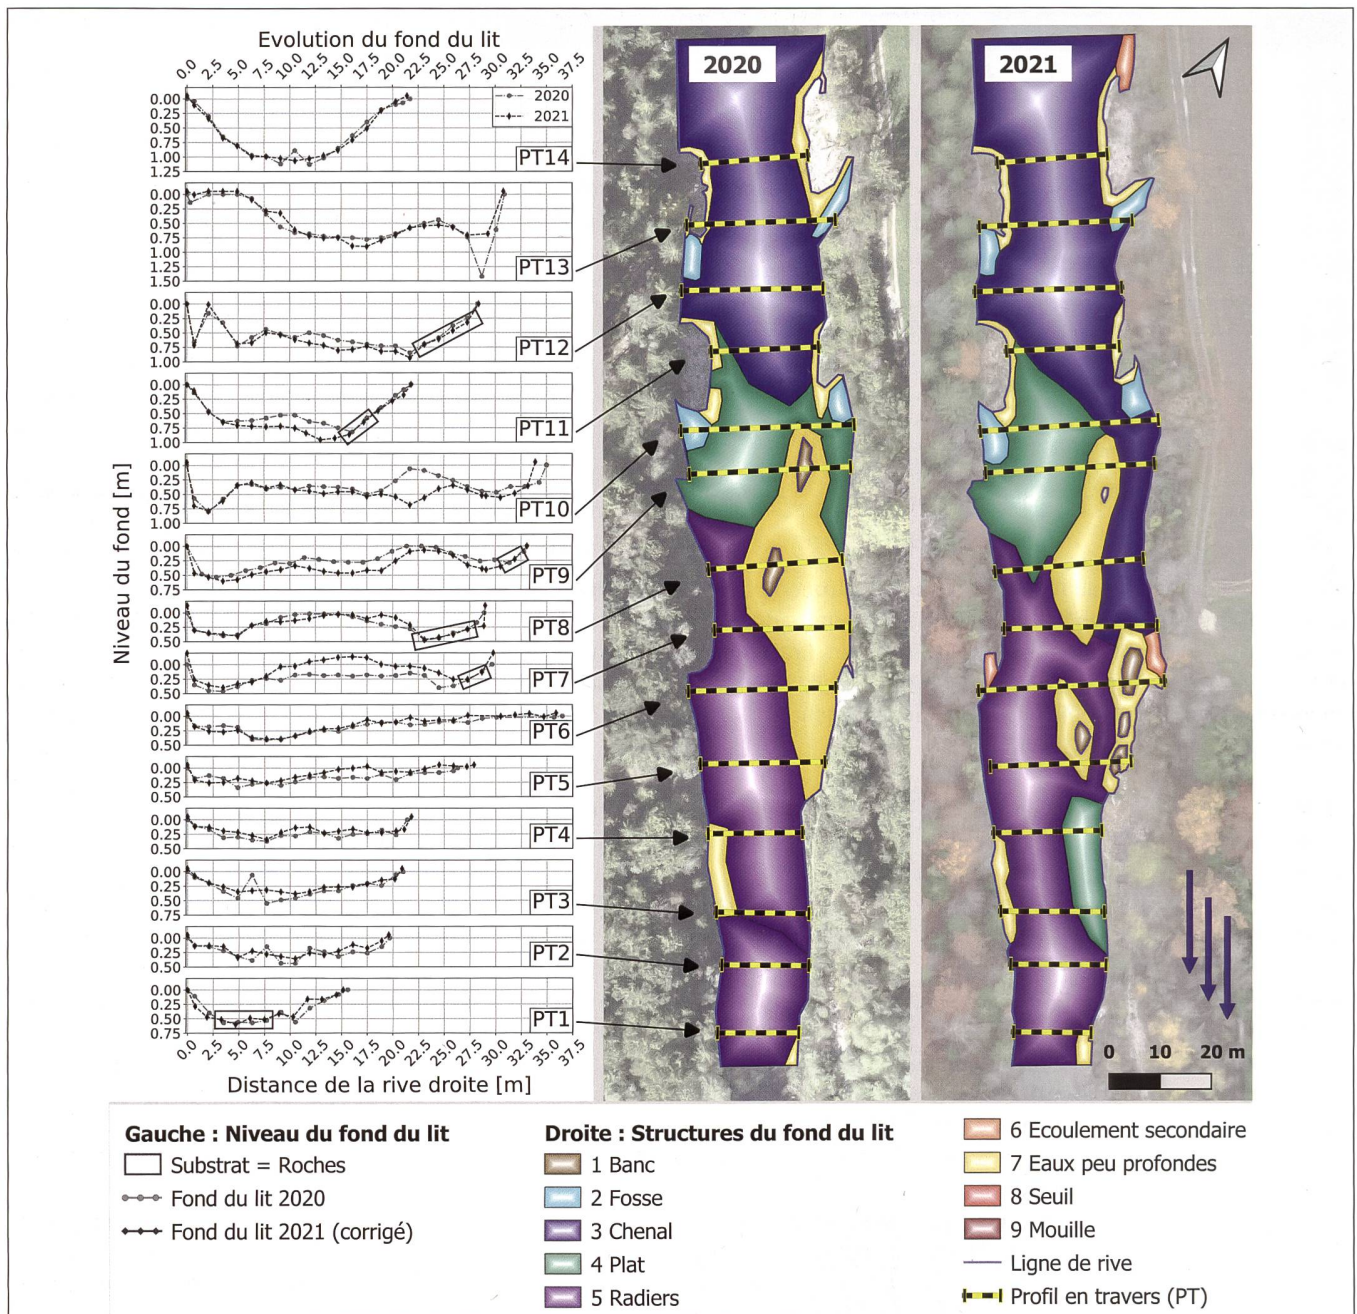
Figure 3: Evolution du niveau du fond du lit (gauche) et des structures du fond du lit (droite) dans le tronçon à dépôts de sédiments. Le niveau de référence à 0 correspond au niveau de la surface d'eau en 2020. © arrière-plan: groupe de recherche Ökohydrologie ZHAW.

ment limités au lit mouillé initial. Le tracé et la structure de la ligne de rive sont restés essentiellement inaltérés. La Figure 3 présente pour le tronçon à dépôts de sédiments la comparaison des structures du fond du lit avant et après la crue ainsi que l'évolution du fond du lit à la hauteur des profils en travers. Les changements structurels les plus importants ont eu lieu dans la partie aval. Les bancs d'alluvions ont été entraînés en aval en direction de la rive gauche. La structure chenal a pénétré depuis la partie intervention dans un domaine antérieurement identifié en tant que plat et eaux peu profondes. L'étendue des eaux peu profondes a considérablement diminué.

Sur les deux tronçons d'étude, l'érosion du fond du lit est par endroits importante. Sur le tronçon à dépôts de sédiments, un fort gradient d'érosion est observé. L'érosion du lit est particulièrement prononcée après le rétrécissement du courant par les deux premiers dépôts, s'étendant du profil en travers PT9 au PT12. L'alluvionnement des matériaux érodés a eu lieu plus en aval, principalement entre le PT5 et le PT7. Dans les radiers de la partie aval et dans le chenal de la partie intervention, le niveau du fond du lit est resté relativement stable. Après la correction du niveau de référence, le tronçon à dépôts de sédiments ne présente globalement pas d'abaissement du

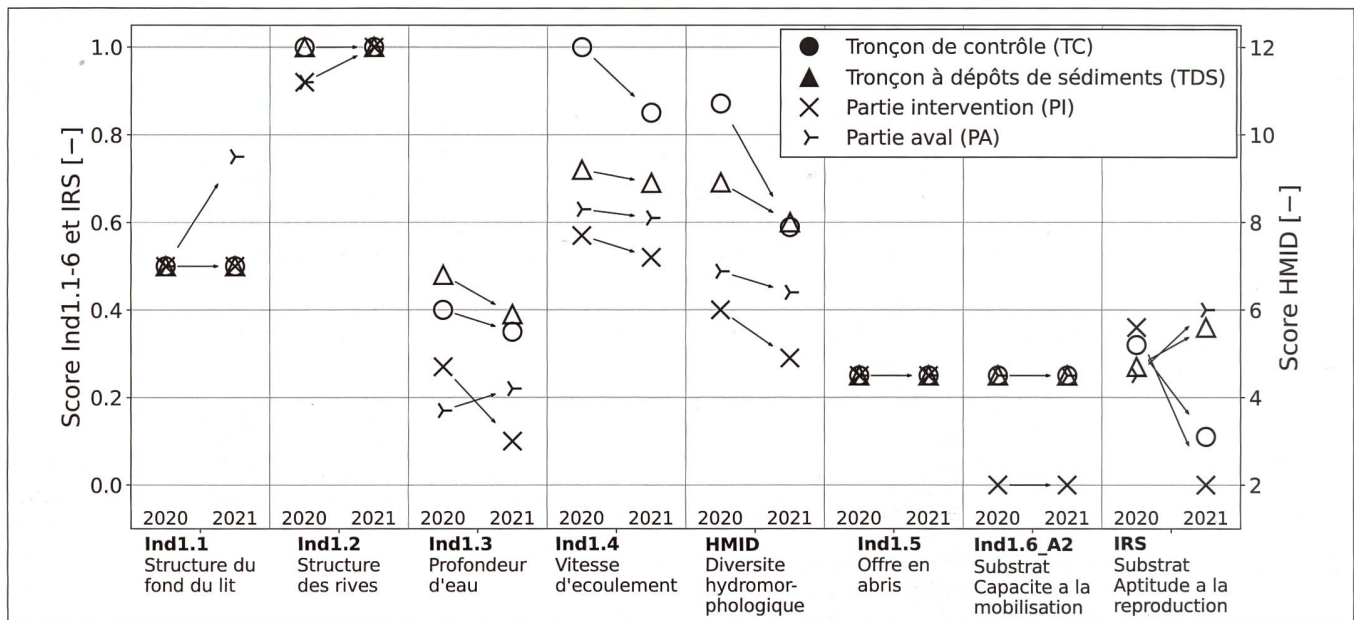
Figure 4: Scores des différents indicateurs avant et après la crue. Pour le tronçon à dépôts de sédiments, les indicateurs hydrométriques sont calculés sur la base du sous-ensemble SE_14, pour le tronçon de contrôle sur la base du SE_5. L'axe secondaire à droite indique les scores du HMD. L'axe principal à gauche indique les scores des autres indicateurs.

Les résultats du relevé du J11 et des indicateurs HMID et IRS sont résumés dans le Tableau 2 et le Tableau 3. Les scores des indicateurs obtenus avant et après la crue sont présentés sous forme graphique dans la Figure 4.

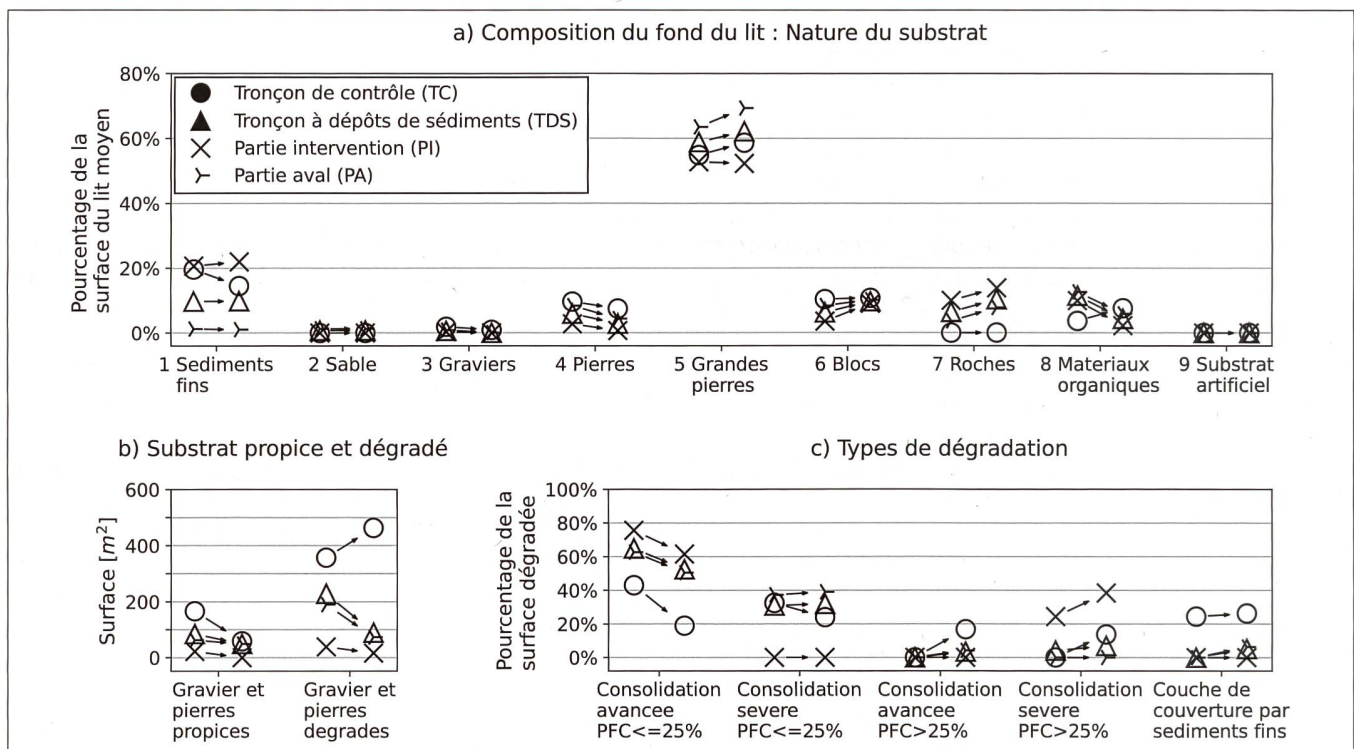
Figure 5: Evolution de la composition et de la dégradation du substrat dans les tronçons d'étude suite à la crue. a) Répartition granulométrique d'après les caractéristiques de l'indicateur 1.6. b) Surface absolue propice à la reproduction des truites et surface absolue dégradée. c) Analyse en détail de la surface dégradée. PFC désigne le pourcentage de surface couverte par des sédiments fins, une mesure locale du colmatage extérieur.

entiers et partiels. Dans la composition du substrat, des changements systématiques ont été observés. Une analyse graphique de la composition du substrat est présentée dans la Figure 5a. La prédominance croissante d'une granulométrie plus grossière, c'est-à-dire de grandes pierres et blocs, va de pair avec la perte de graviers et pierres. Sur le tronçon à dépôts de sédiments, le pourcentage de la surface du lit moyen dominé par du gravier et des pierres a été réduit de plus de moitié (de 6.7 % à 2.9 %). Sur le tronçon de contrôle, la diminution est d'environ un quart (de 11.5 % à 8.4 %). La surface dominée par des roches a augmenté d'environ 60 % sur le tronçon à dépôts de sédiments (de 6.4 % à 10.3 %).

L'évolution de la surface totale de substrat propice à la reproduction et de substrat dégradé est présentée dans la Figure 5b. La surface couverte par des graviers et des pierres, substrat potentiellement propice, a diminuée sur tous les tronçons entiers et partiels. Le taux de dégradation de cette surface a augmenté sur le tronçon de contrôle et diminué sur le tronçon à dépôts de sédiments. Sur les deux tronçons, un déclin important de la surface absolue propice est observé (TDS: de 85 m² à 49 m², TC: de 166 m² à 59 m²). La Figure 5c

montre une analyse en détail de la surface dégradée quant à son degré de consolidation et de colmatage extérieur. Rapporté à la surface dégradée totale par tronçon, le taux de surface atteinte d'une forme de dégradation sévère a augmenté. Sur les deux tronçons, un accroissement modéré est observé pour le taux de consolidation sévère (TDS: de 35 % à 39 %, TC: de 33 % à 38 %). Le taux de colmatage extérieur d'un niveau nuisible à la reproduction piscicole a connu une augmentation plus importante (TDS: de 4 % à 16 %, TC: de 24 % à 57 %).
