Zeitschrift: **Heimatkunde Wiggertal**

Band (Jahr): **19 (1958)**

Die Ausgrabung der Hasenburg in Willisau

Dr. Hugo Schneider, Zürich

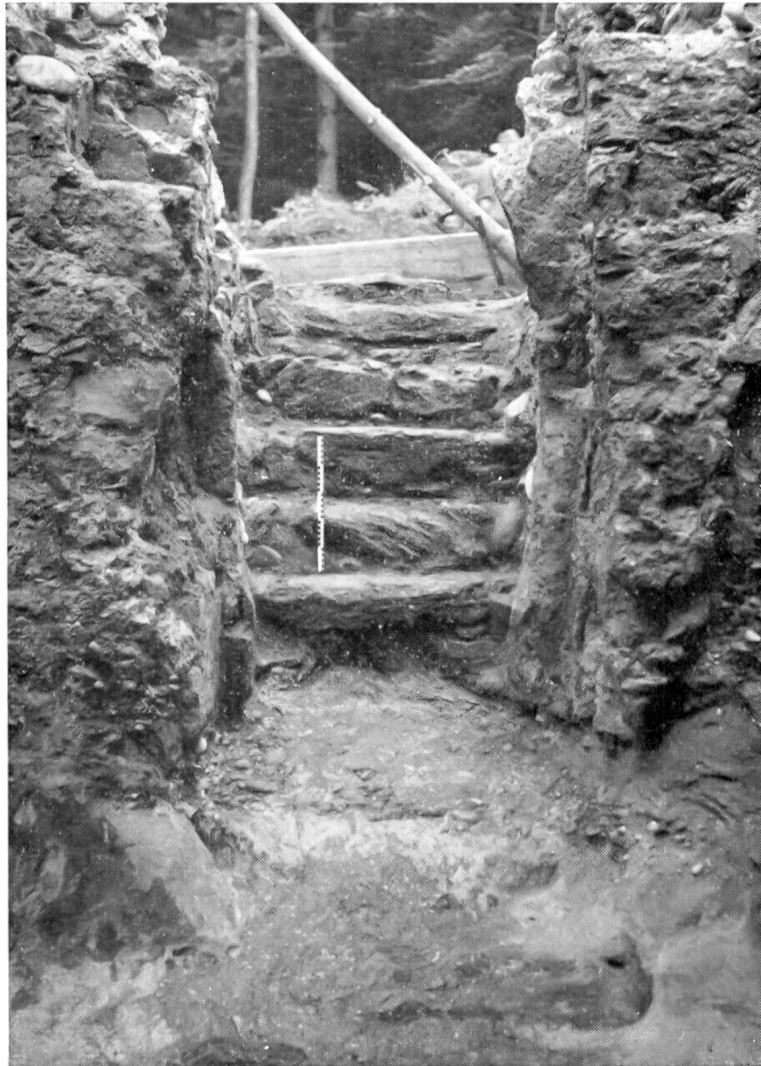
Treppe mit Tuffsteintor, Hasenburg
Photo G. Evers

Eine weitere Frage bildete der Burgzugang. Sicher war der Haupteingang auf der Westseite, zwischen Süd- und Nordteil. Wir fanden sowohl die Elemente des Torbogens, in Tuff gehauen, im Schutt, als auch die direkt in das Obergeschoss des Wohntrakts führende Steintreppe. Ausserdem erfassten wir mit den Sondierschnitten

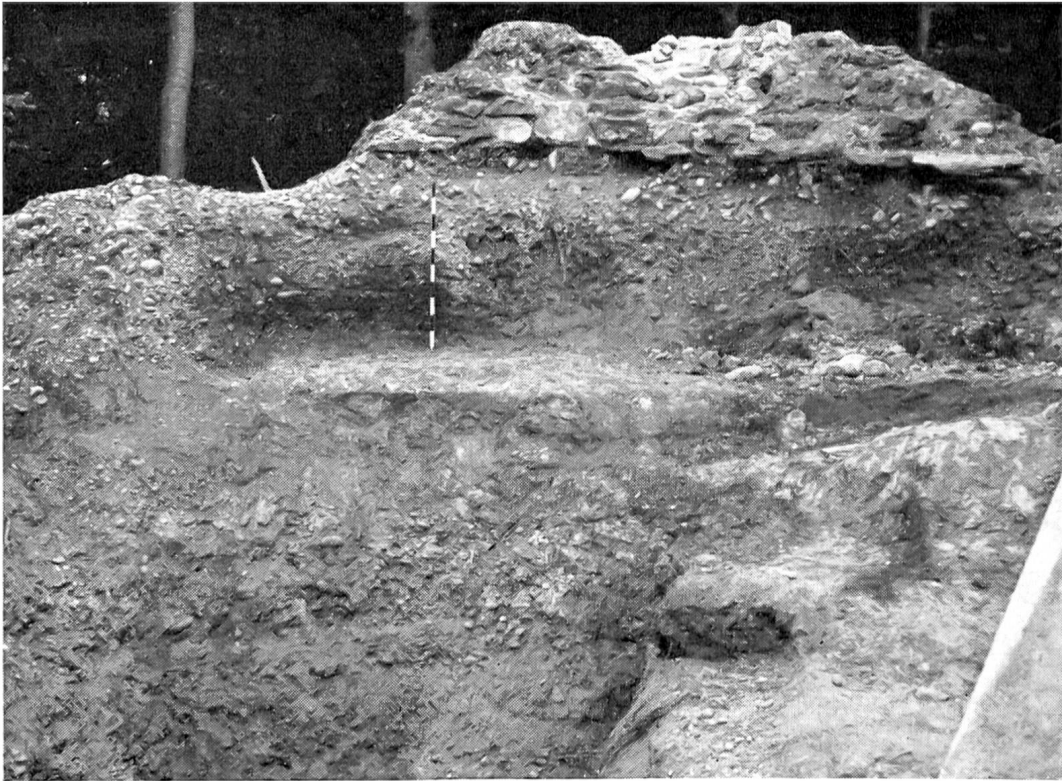
Rest der «Schildmauer»
auf abgeschrotetem Nagelfluhfels, Hasenburg
Photo G. Evers

Gegen den Hang hin schloss sich ein zum Teil offener Raum an. Er war fast durchwegs in die hier aufliegende Nagelfluhbank eingetieft. Am klarsten kam dies ganz im Süden, bei der Burggrabenseite zum Vorschein, hatten die Erbauer doch gleich den Nagelfluhfels als Ringmauer in einer Höhe von etwa 1,5 Metern ausgehauen und abgeschrotet und erst auf diese Basis dann noch die fehlende Zone in Bollensteinen aufgeführt.
