# Die alte Wigger-Brücke in Altishofen

Autor(en): **Marti, Hans**

Zeitschrift: **Heimatkunde Wiggertal**

Band (Jahr): **41 (1983)**

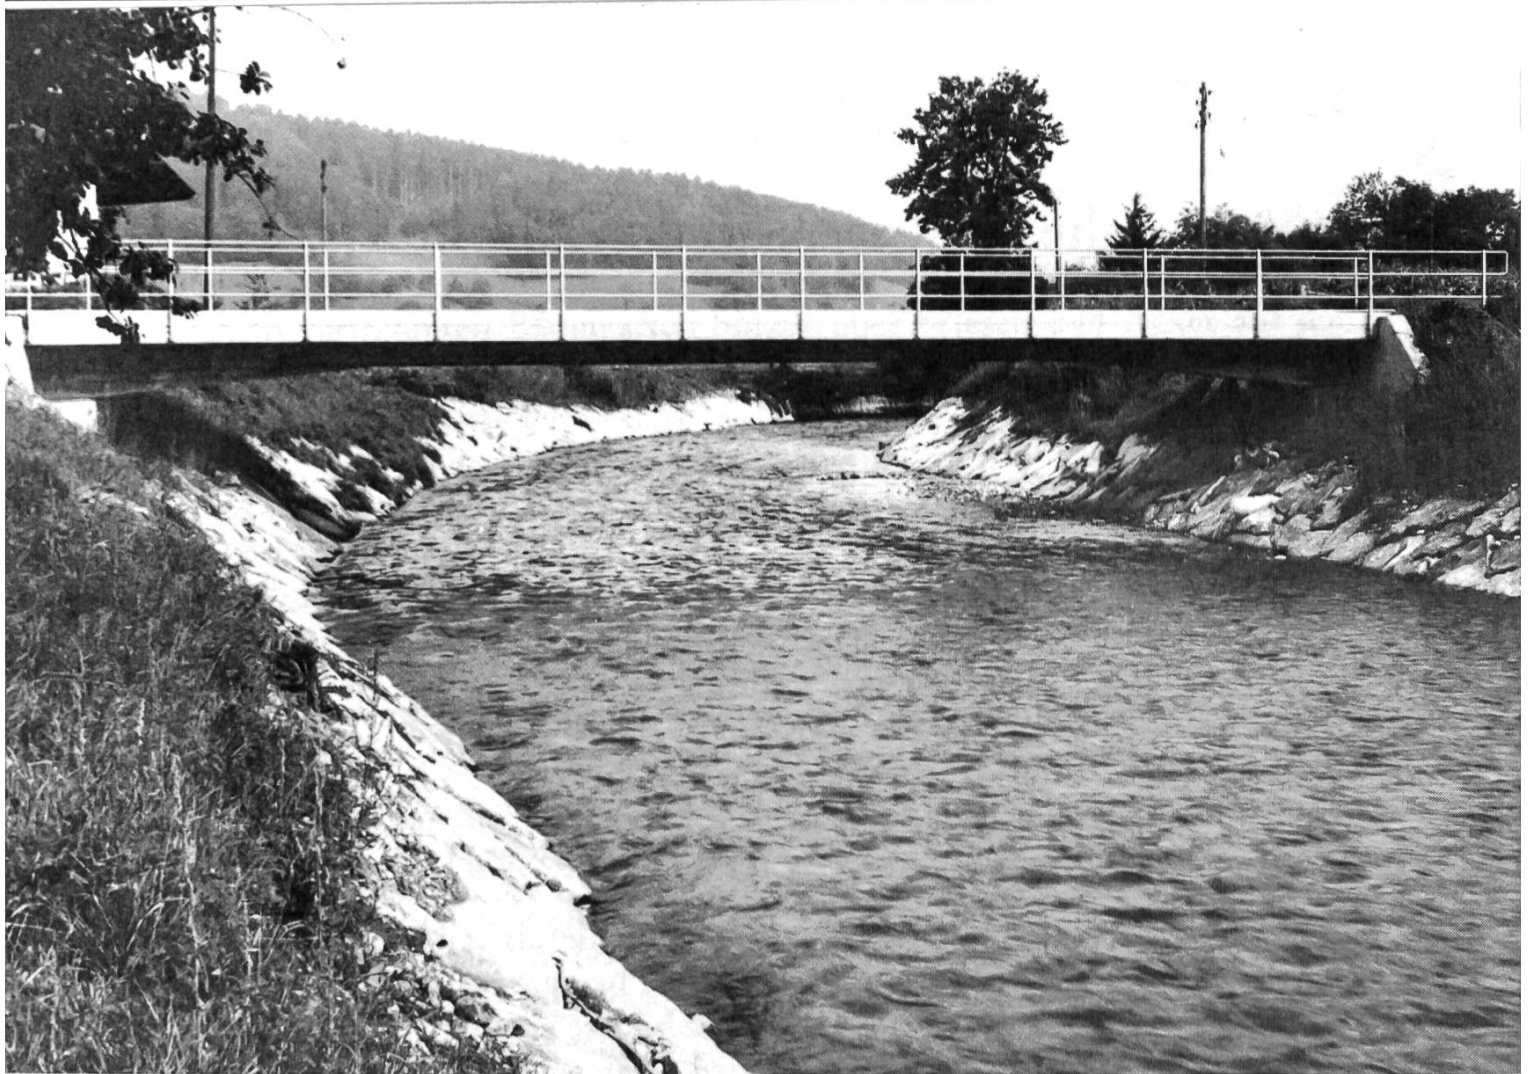
Die moderne Wiggerbrücke samt erfolgter Uferkorrektion: Zeuge einer neuen Zeit.

Die Widerlager der jetzt abgerissenen Brücke standen zu eng beisammen, um einen genügend grossen Wasserdurchlass (z. B. bei Hochwasser) zu gewährleisten. Ansonsten hätte sie den noch verbliebenen Verkehrsbedürfnissen weiterhin genügt. An ihrer Stelle musste, bedingt durch die östlich orientierte neue Strasse, eine neue Brücke in einem etwas anders gehaltenen Winkel erstellt werden.

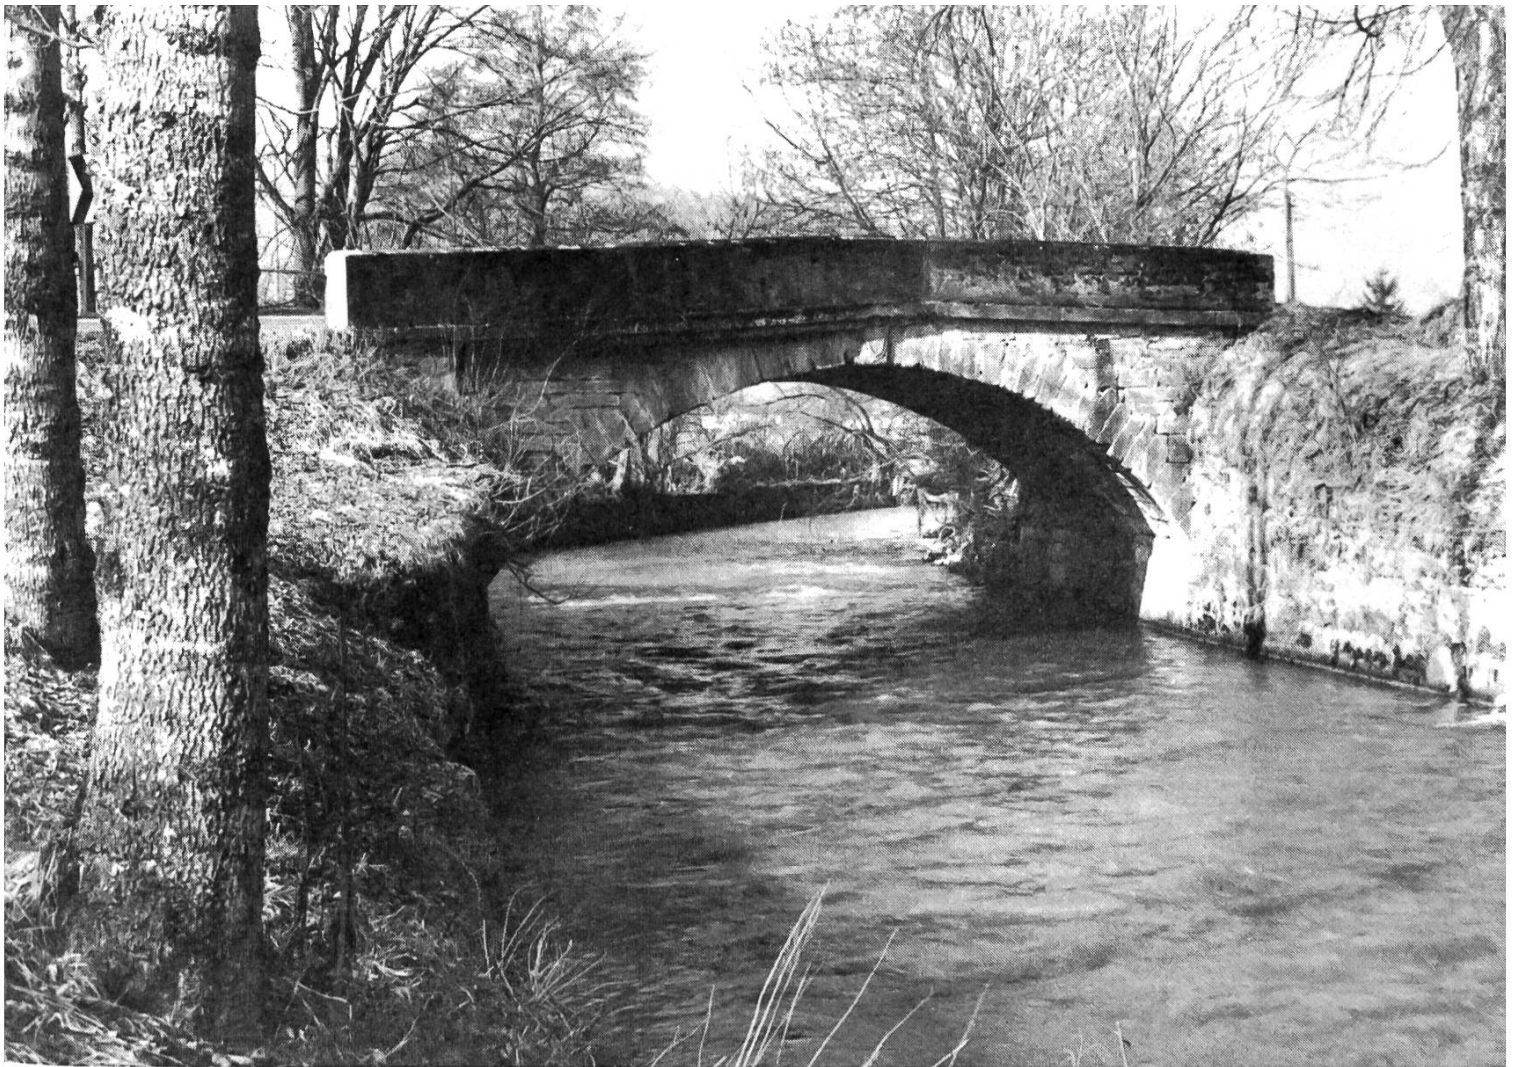
Die historische Wiggerbrücke in Altishofen: erbaut Ende der 1830er Jahre, 1854 nach Hochwasserschaden verstärkt, 1982 abgetragen

Die erste Wiggerbrücke wurde Ende der dreissiger Jahre erbaut. Bei einem Hochwasser im Jahre 1852 wurde sie linksseitig stark unterspült, so dass das dortige «Amtshaupt» (Widerlager) nachgab und die Brücke teilweise einstürzte. Die Baukommission des Strassenbezirks Altishofen führte den Schaden auf eine ungenügende Konstruktion zurück, was schon während des Baus bemängelt worden war. Die Brücke musste in der Folge grösstenteils neu erstellt werden, was 1854 der Fall war. Hierauf meldete der damalige Strasseninspektor dem Baudepartement «...dass diese Brücke vorschriftsgemäss, solid und schön erbaut ist».

Wegen des schon erwähnten Hochwassers der Wigger senkte sich «das linke Amtshaupt dieser Brücke». Das Gewölbe selber erlitt deswegen keinen eigentlichen Schaden, doch lag es auf der Altishoferseite nicht mehr bündig auf seinen Fundamenten. Der Regierungsrat ordnete daher am

Unter dem «Druck von Luzern» ging man in Altishofen dann doch vom Protestieren über zum Realisieren. Danach war das «linke Amtshaupt» gänzlich abzutragen und neu zu fundamentieren. Die beidseitigen oberhalb der Brücke befindlichen Vorwehren waren um 15 Fuss (rund 4,5 Meter) zu verlängern. Überhaupt wurden klare Anweisungen für den Umbau erteilt. Sie fanden erst recht ihren Niederschlag im mit Baumeister Anton Blum von Dagmersellen abgeschlossenen Vertrag vom 2. Februar 1853. Die Instandstellung musste innerhalb von drei Monaten beendet sein, «sofern er (Blum) wegen saumseliger Lieferung der Baumaterialien nicht an seinen Arbeiten gehindert wird». Offenbar traten dann doch etwelche Behinderungen ein, denn die Brücke wurde erst im ausgehenden Sommer 1854 fertig. Vielleicht haben sich auch der anlaufende Bahnbau und die Verlegung der Wigger oberhalb der Brücke verzögernd ausgewirkt. Das Baudepartement zahlte dem Unternehmer für diesen Brückenbau 2850 Franken. Dazu gesellten sich erst noch die ansehnlichen Leistungen des Strassenbezirks für die zu liefernden Materialien und die Handlangerarbeiten. Ferner hatten die Gemeinden Dagmersellen und Altishofen kostenlos die nötigen Arbeiter zum Abbrechen der alten Brücke (soweit erforderlich) zu stellen.

sich das Flussbett abgesenkt und die früheren Brückenlager (jene der alten Brücke) seien folglich «unterwaschen worden». Deshalb ordnete der Regierungsrat an, dass gleich unterhalb der Brücke, quer zum Fluss, Rundhölzer, verbunden mit einer Art Rost, einzulegen seien, um das Gefälle des reissenden Wassers zu brechen und ein Ausspülen des Bettes zu verhindern. Die besagten Hölzer wurden erst mit der Errichtung der heutigen modernen Brücke entfernt. Sie waren noch ganz gesund, wenn auch ordentlich vom Wasser «ausgefressen».
