Die archäologischen Untersuchungen

Zeitschrift: **Heimatkunde Wiggertal**

Jakob Bill

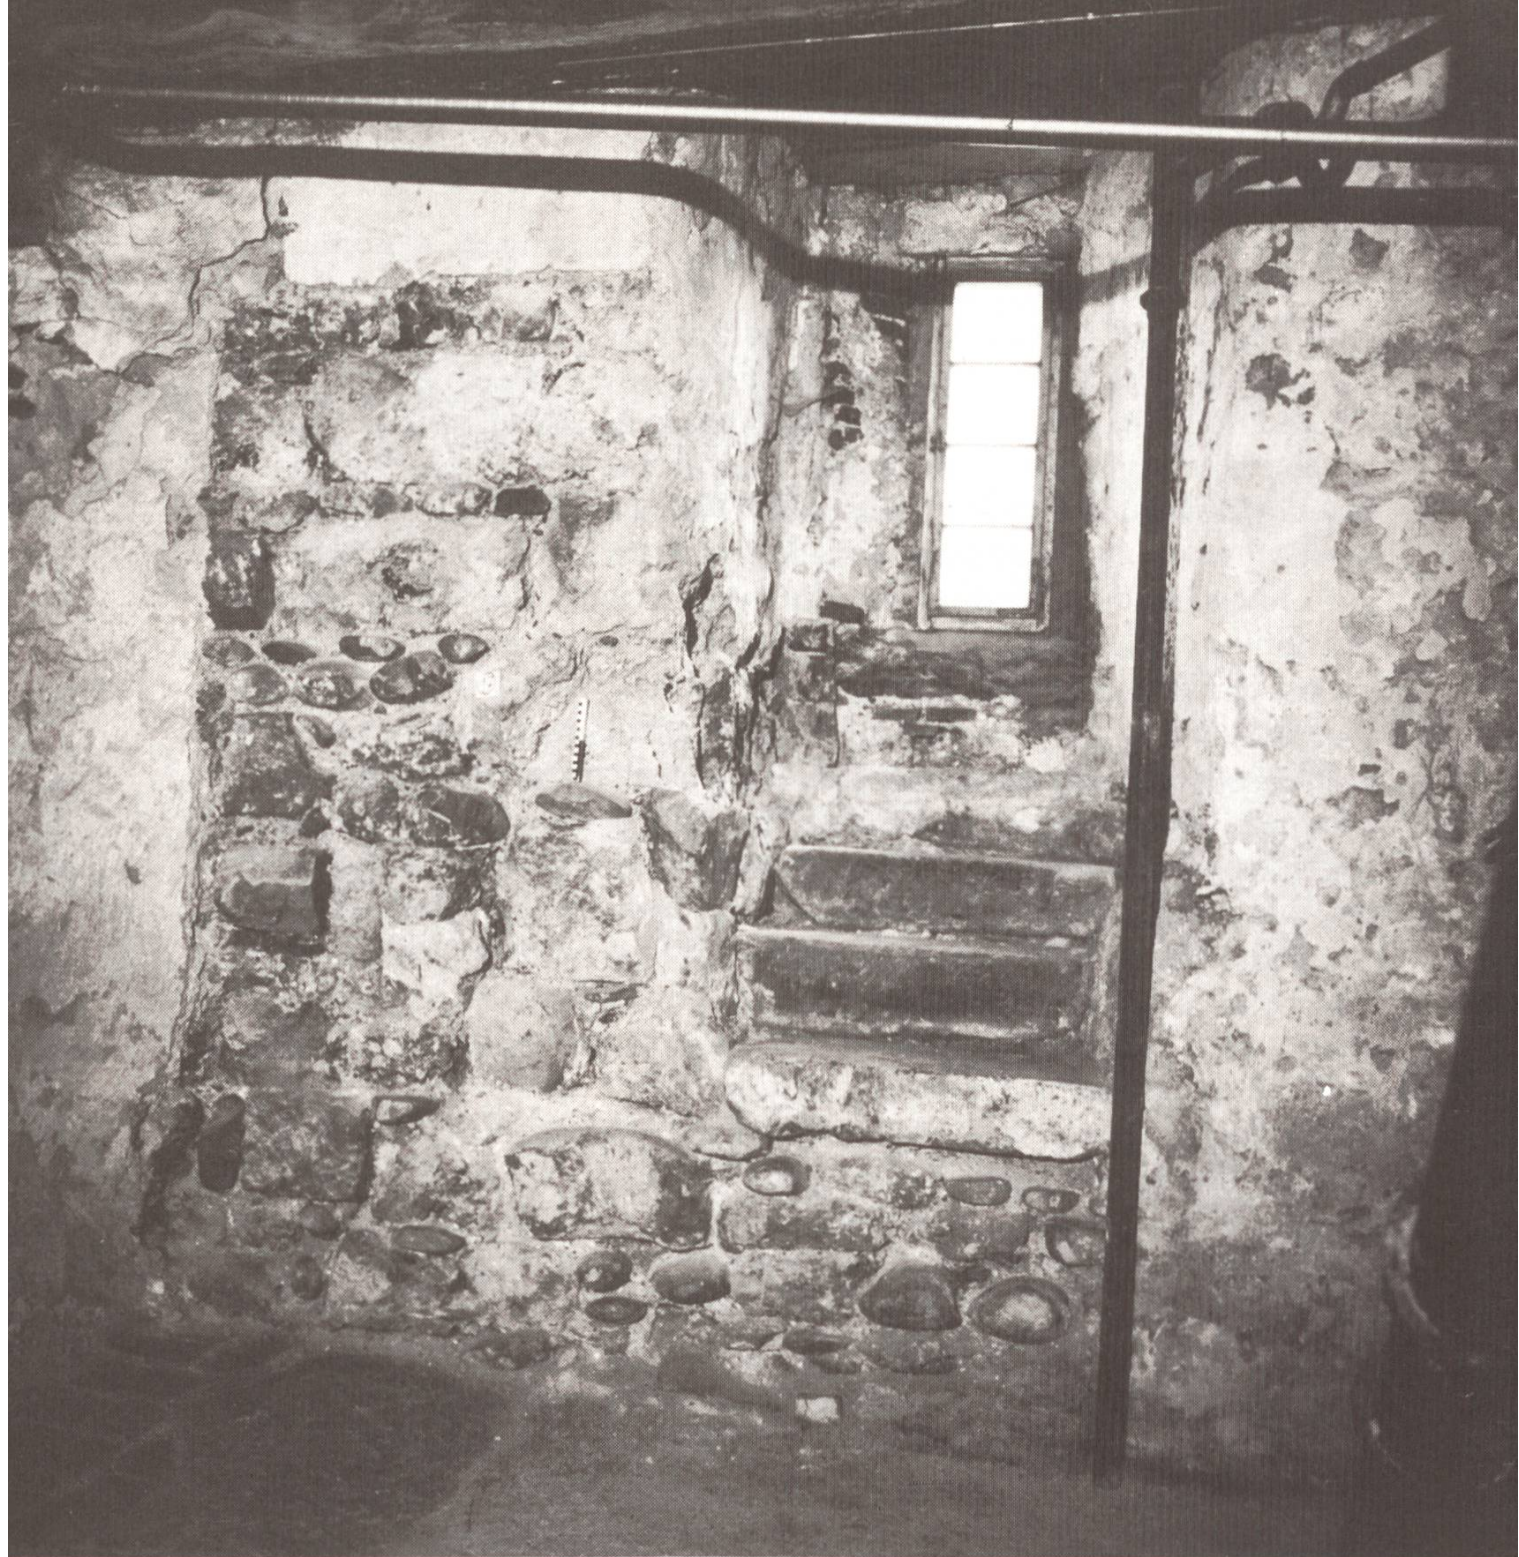
In der Kornschütte stiess man auf einen Treppenausgang.

Eine aufwendige archäologische Untersuchung galt dem Innenhof. In erster Linie betraf dies eine rund vier bis sechs Meter breite Fläche der Südostmauer des Hauptgebäudes entlang, da hier neue unterirdische Räumlichkeiten erstellt werden sollten. Einerseits war durch die Sondierungen von 1985 bereits bekannt, dass ein alter Treppenabgang zur Kornschütte führte, andererseits war bereits ein dicht belegter Friedhof angeschnitten worden.

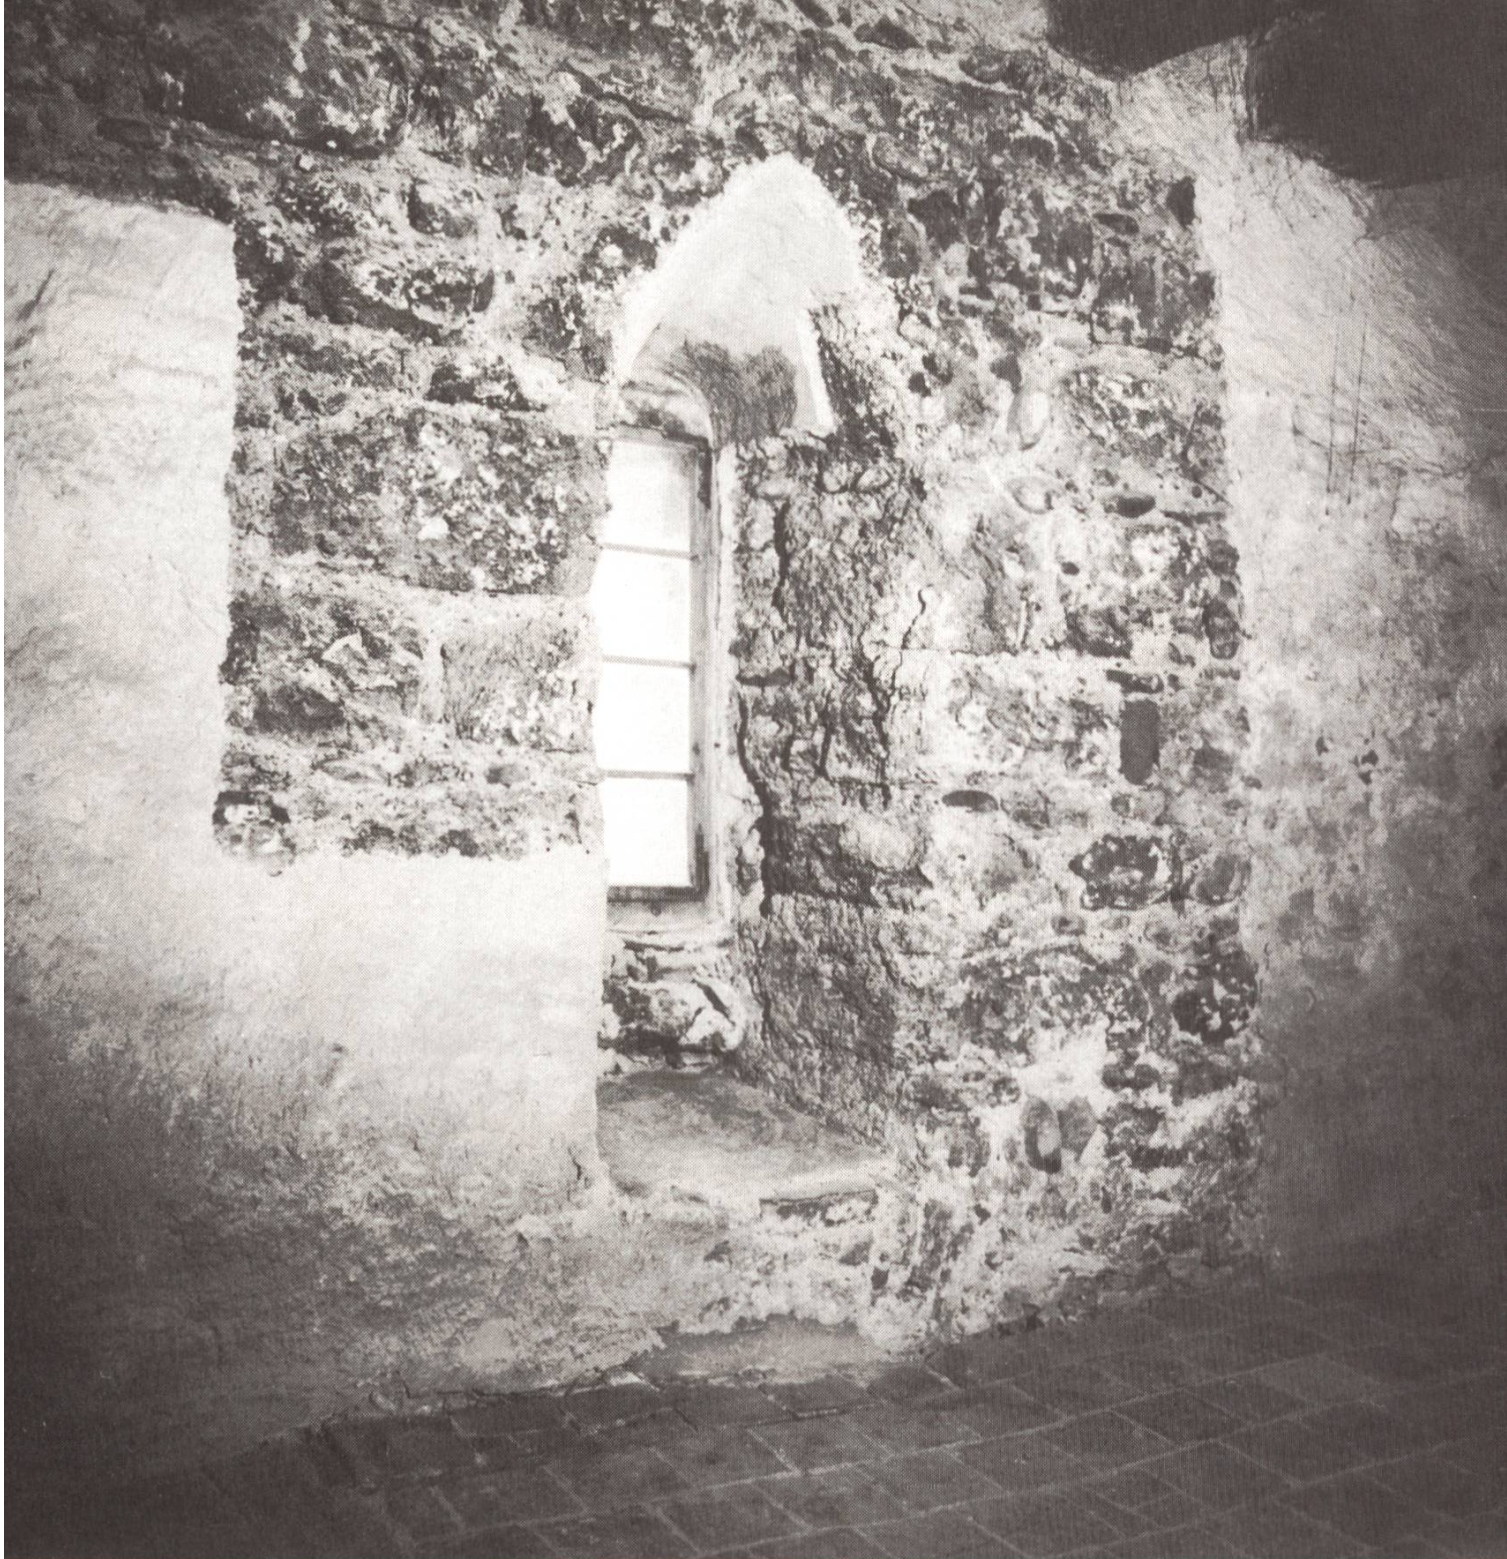
Gotisches Spitzbogenfenster in der Kornschütte.

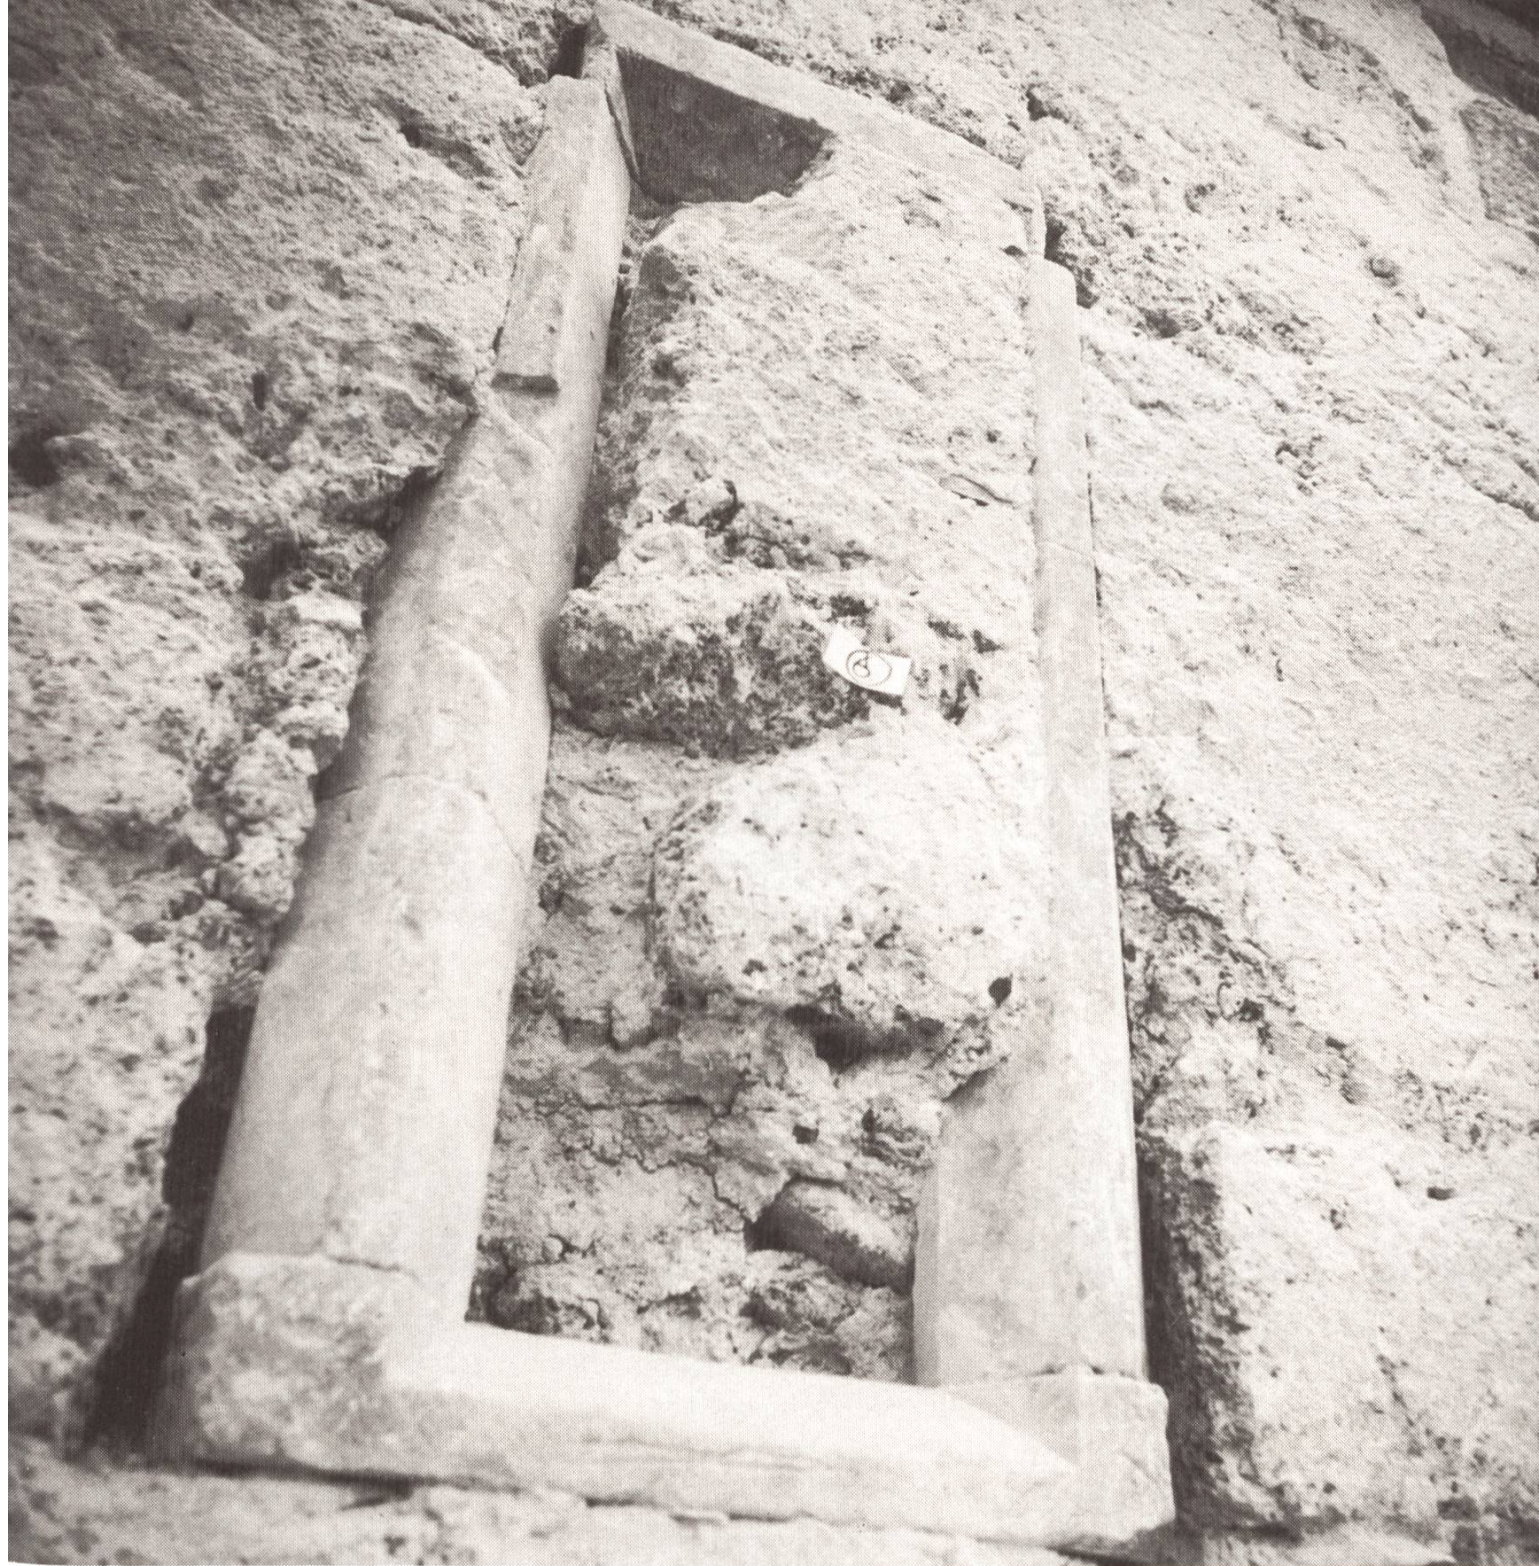
In der Mauer belassener Rest eines ehemaligen gotischen Doppelfensters.

von Gewänden vermauert. Dabei kamen Fragmente von Drillingsfenstern zum Vorschein, wie sie auch ähnlich in der Kommende Hohenrain angebracht waren.

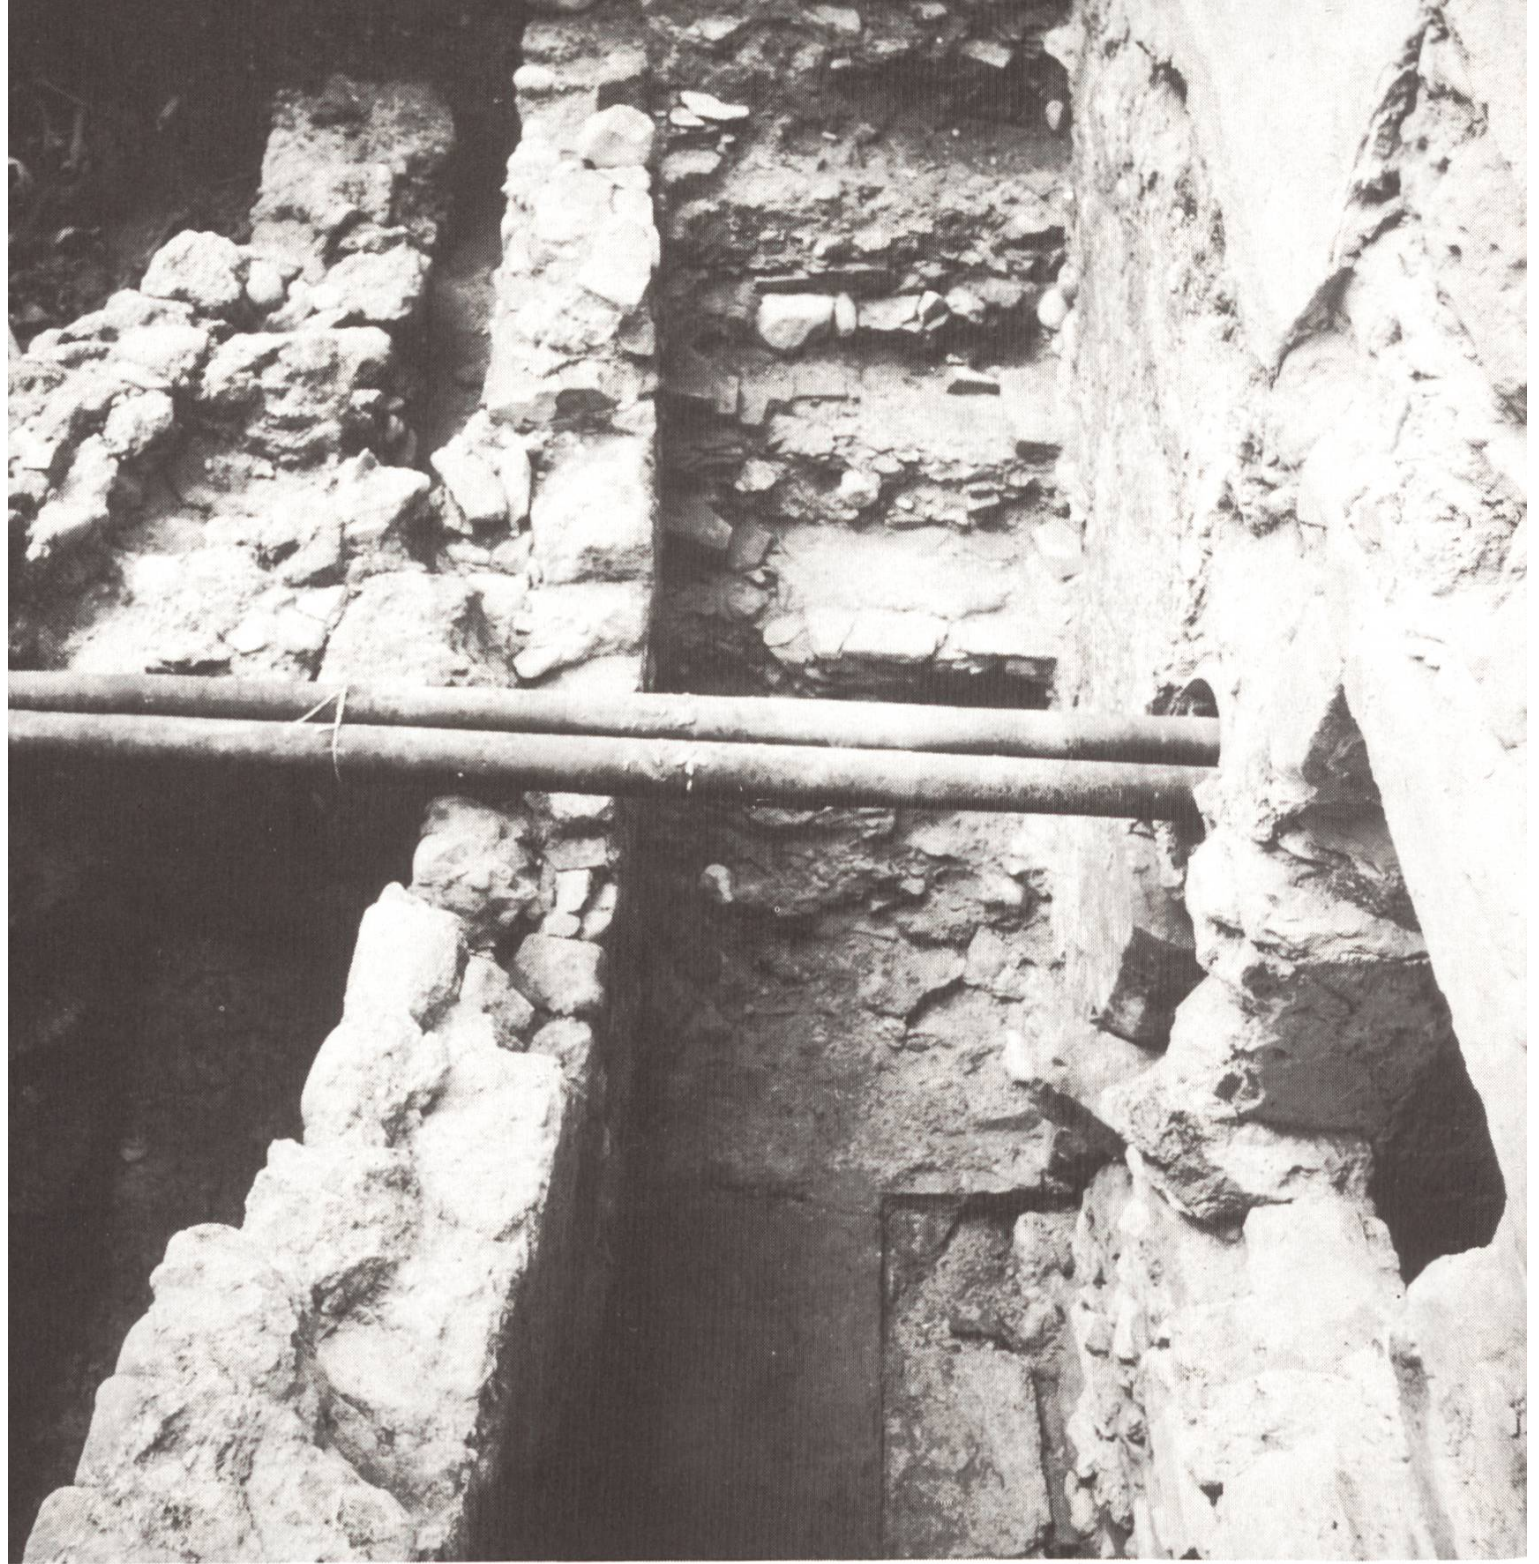
Ehemaliger Treppenabgang, der vom Hof in die Kornschütte hinunterführte. Links die ältere Seitenmauer, in der Mitte die jüngere, die den Abgang wesentlich verschmälert hat.

Die Treppenanlage war in ihrer ersten Phase recht grosszügig gewesen und wurde erst im Verlauf der Jahrhunderte eingeengt und schliesslich eliminiert. Die erste Treppe war jedenfalls vor einer grossen Feuersbrunst gebaut worden, die weite Teile der Kommende in Mitleidenschaft gezogen hatte, deren Datum durch die Bodenforschungen jedoch nicht erhärtet werden kann. Allerdings gelang uns der Nachweis, dass der Innenhof schon vorher als Friedhof genutzt wurde, denn die Seitenwand des Treppenabganges sitzt auf älteren

Gräbern. Deshalb nehmen wir an, dass die erste Treppe im vierzehnten oder fünfzehnten Jahrhundert errichtet wurde. Sicher sind wir auch über den ursprünglichen Verlauf der Abgangsrichtung der Treppe, nämlich von Südwest nach Nordost. Diese wurde bei den späteren Umbauten verschiedentlich geändert. Nach dem Abbruch der Kirche verlor der Eingang wohl vollends seine Bedeutung; er wurde eingeebnet.

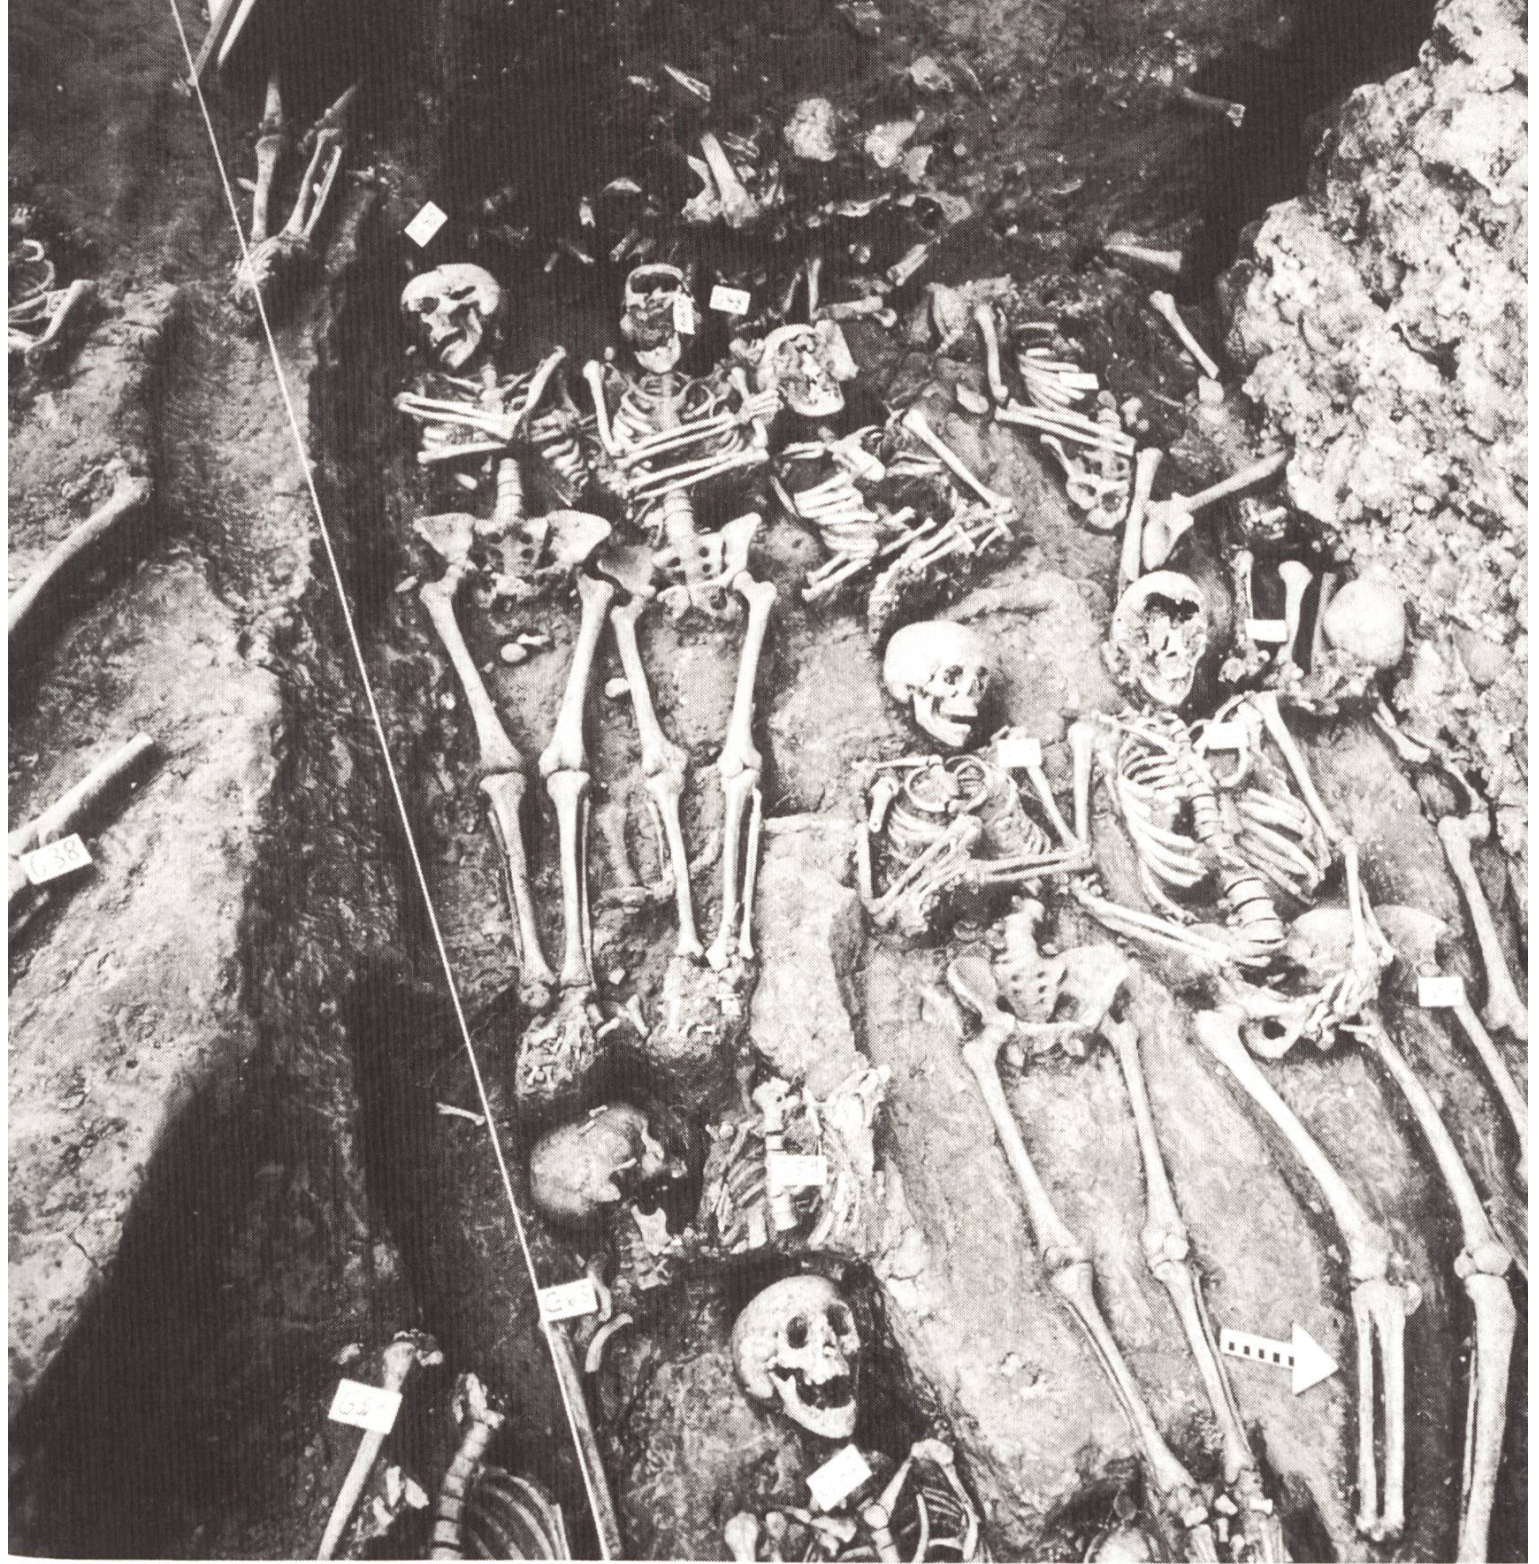
Im Kommendehof wurde ein dicht belegtes Gräberfeld ausgegraben, bei dem oft das jüngere Grab ein älteres gestört hat.

Die restliche Fläche dieses Grabungsabschnittes war intensiv mit Bestattungen belegt. Dicht gedrängt und manchmal in mindestens vier Lagen übereinander trafen wir die Skelette an. Von den rund 130 Gräbern fanden wir viele oft auch sekundär gestört durch jüngere Eingriffe zur Aushebung neuer Grabgruben. So erstaunt es wenig, dass neben den noch in situ gefundenen Gräbern eine grosse Anzahl menschlicher Knochen zu über zweihundert Individuen gefunden wurden, die nicht mehr in einem Grab lagen, sondern als Knochenhäufchen in diversen Gräbern zerstreut waren. Es bedarf hier eines besonderen Fachwissens, wichtige Unterlagen zu erarbeiten. Deshalb machte der Anthropologe Andreas Cueni auf dem Grabungsplatz seine eigenen Protokolle.

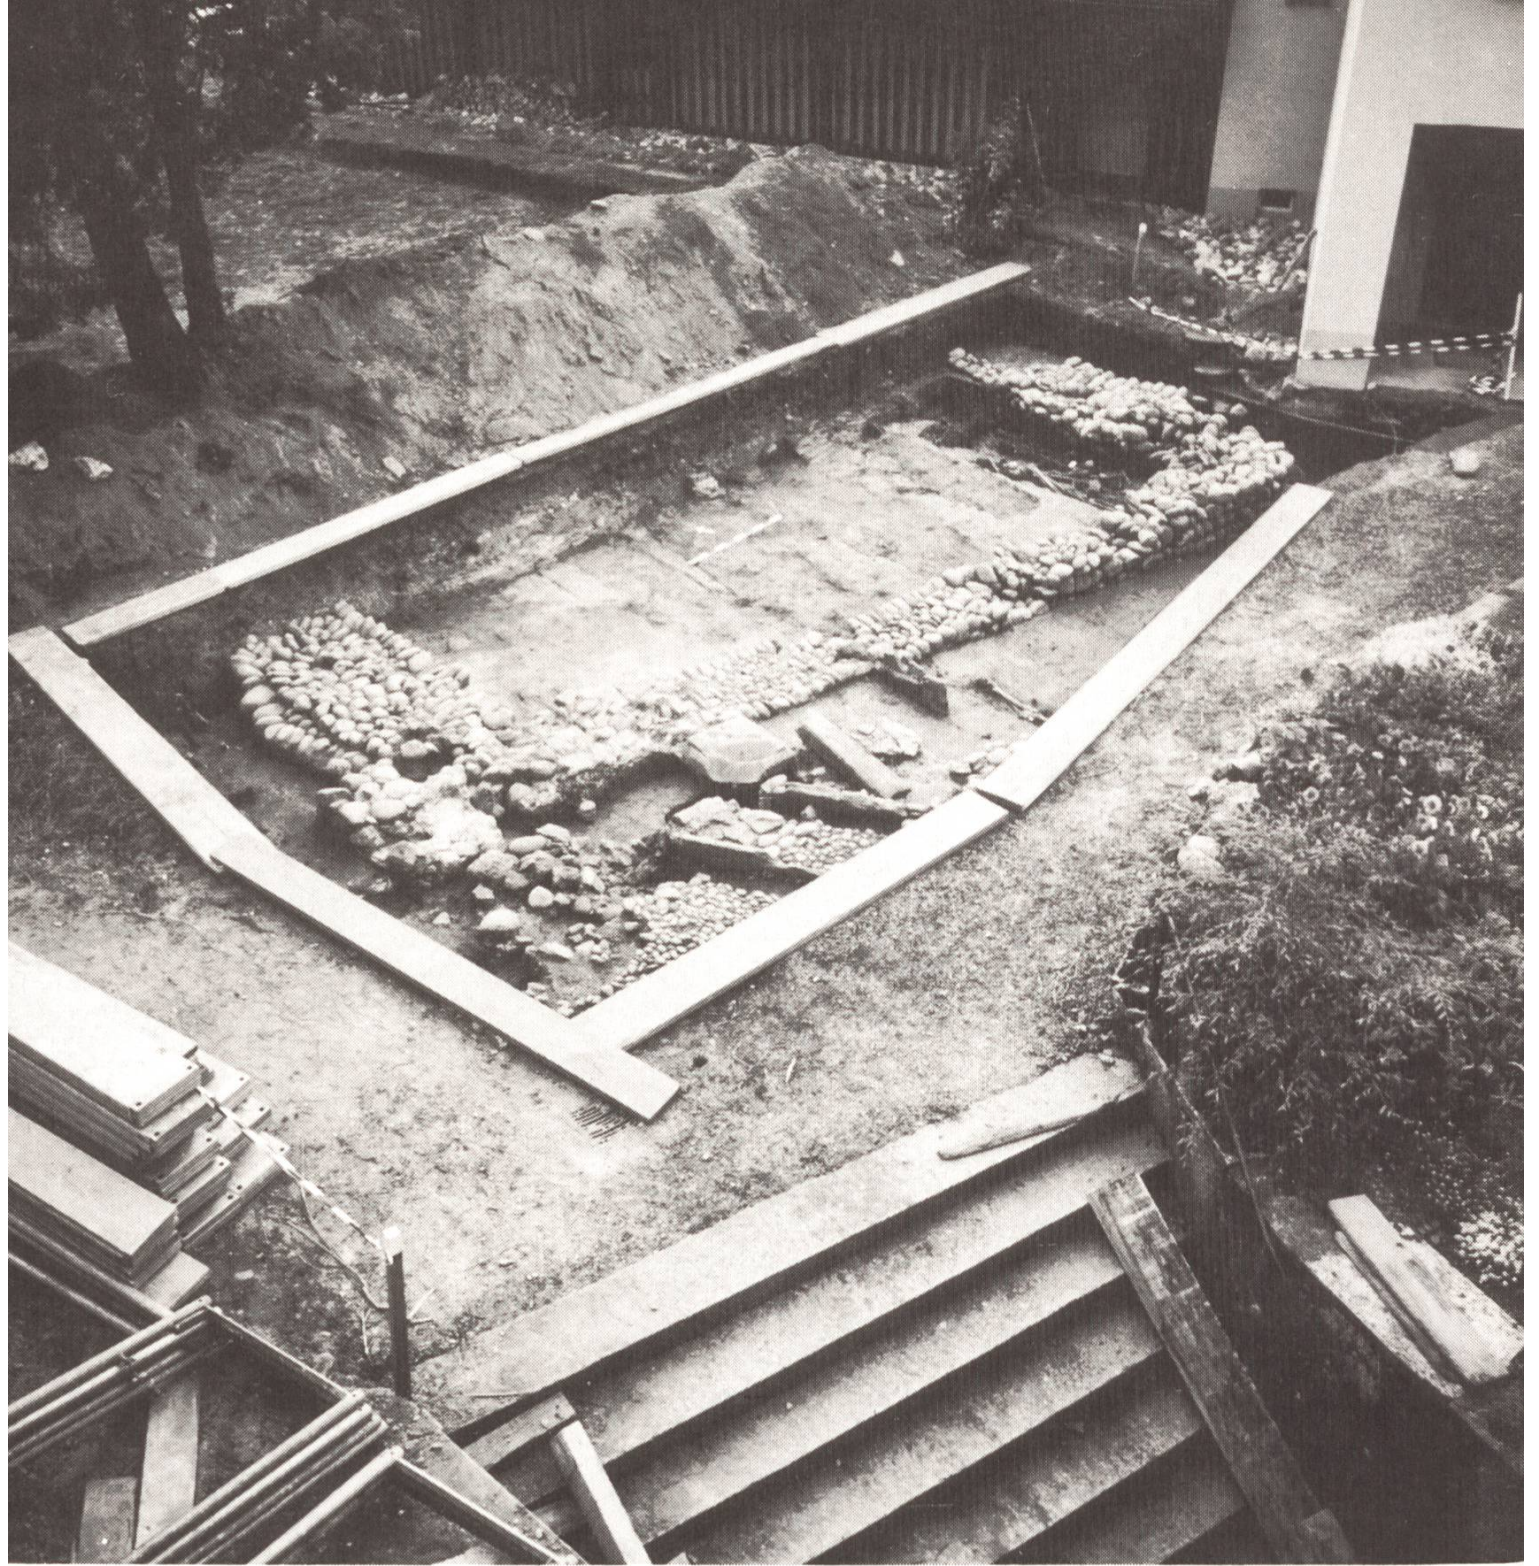
Fundamentreste der 1813 abgetragenen Kirche im Kommendehof. Von der Vorplatzpflasterung ist nur wenig zu erkennen.

Nicht zuletzt bestand das Ziel unserer Notgrabung auch darin, im Innenhof die 1813 abgebrochene obere Kirche zu finden. Bei der Untersuchung zweier grösserer Flächen stellte sich heraus, dass die Kommendekirche weitgehend abgetragen worden war, denn von den aufgehenden Mauern fehlt jede Spur. Wir fanden ihre Fundamentreste nur auf einer beschränkten Fläche. Es handelt sich dabei um den westlichen Abschlussteil, der direkt auf dem Molassefels sitzt. Die Nordwestecke war zusätzlich mit einem im Fundamentbereich erhaltenen Eckpfeiler verstärkt. Zwischen Kirche und Treppenmauer scheint ehemals eine Trennmauer bestanden zu haben, die gleich wie die Kirche fundamentierte ist. Auffällig ist, dass das Fundament aus kleineren und grösseren Bollensteinen besteht und kaum mit Mörtel gebunden ist.

Das Kirchenschiff mass innen rund sechseinhalb Meter, die Mauerfundamente waren siebzig Zentimeter dick. Vom übrigen Kirchenschiff, dessen Länge nicht mehr bestimmbar ist, sowie vom Chor sind

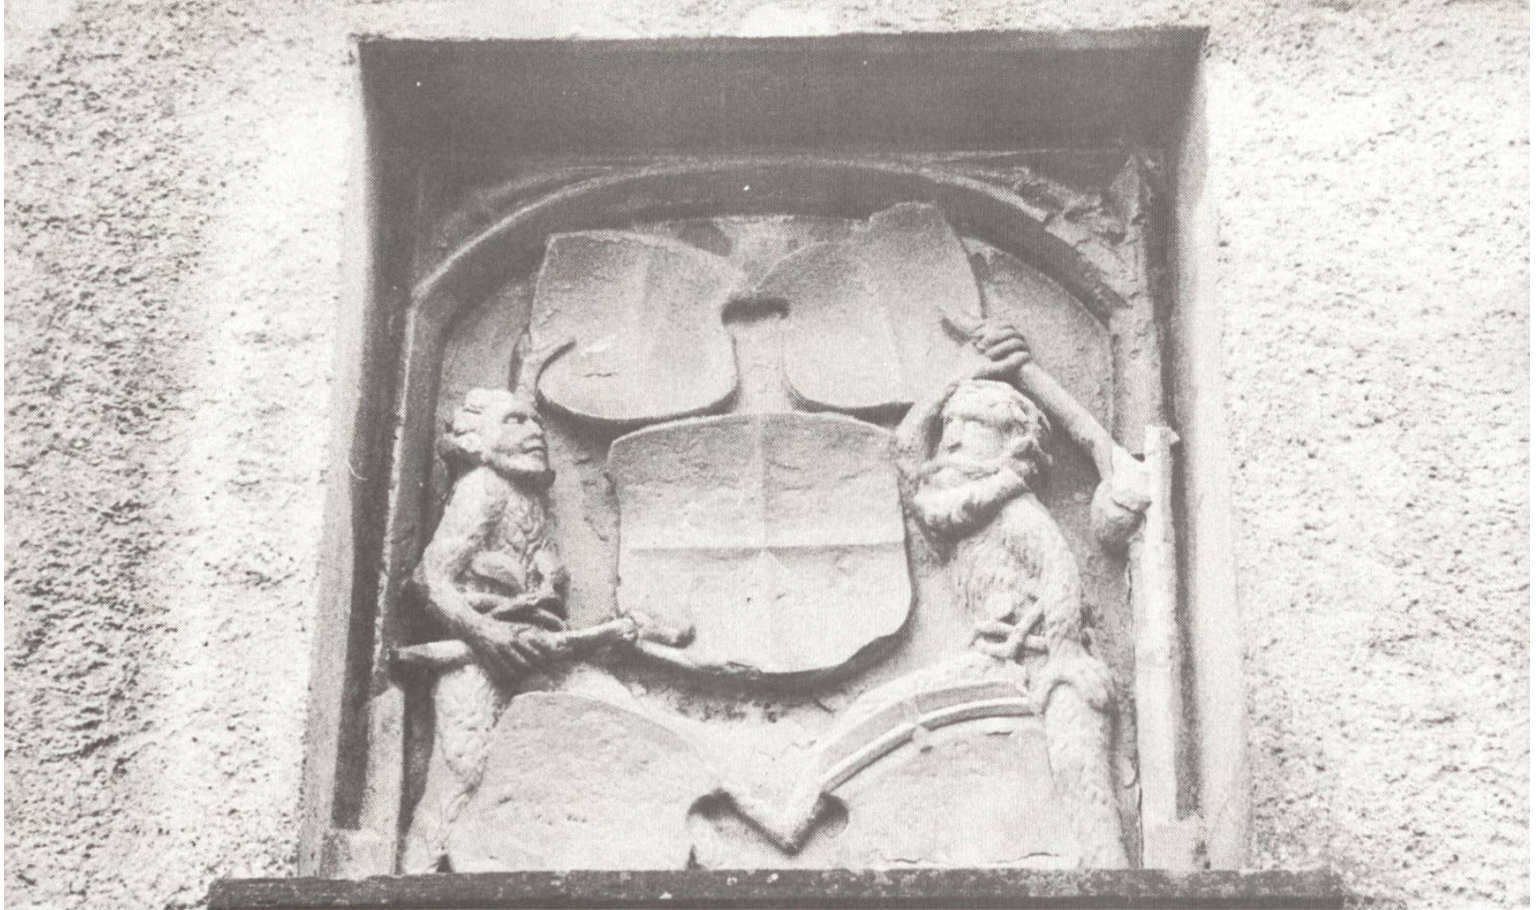
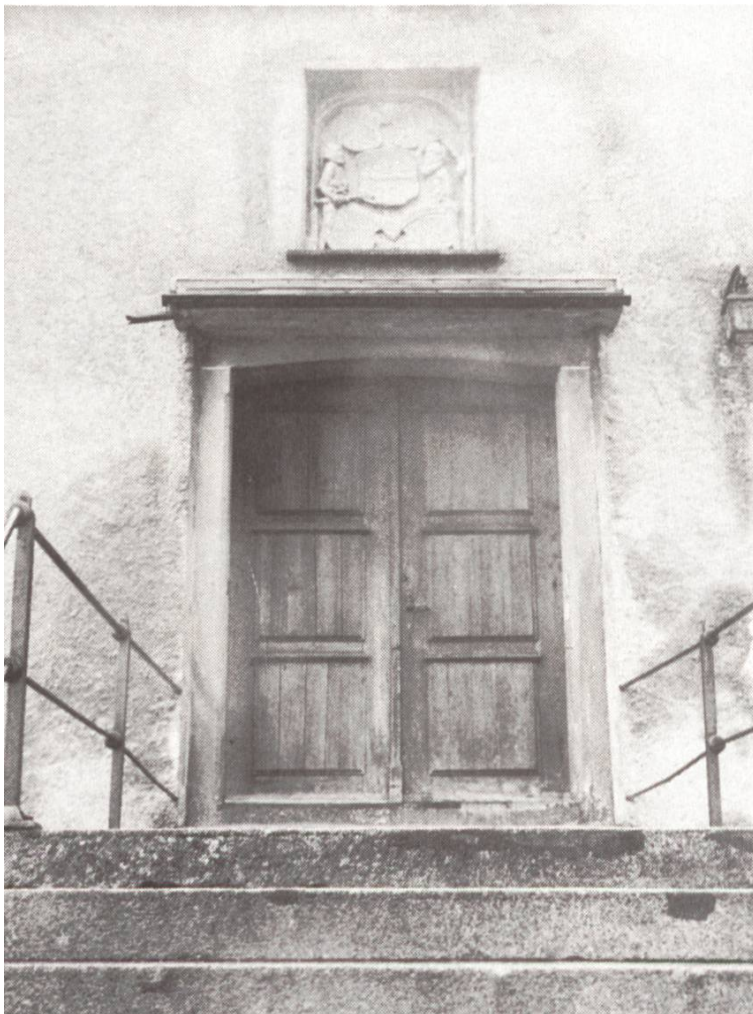
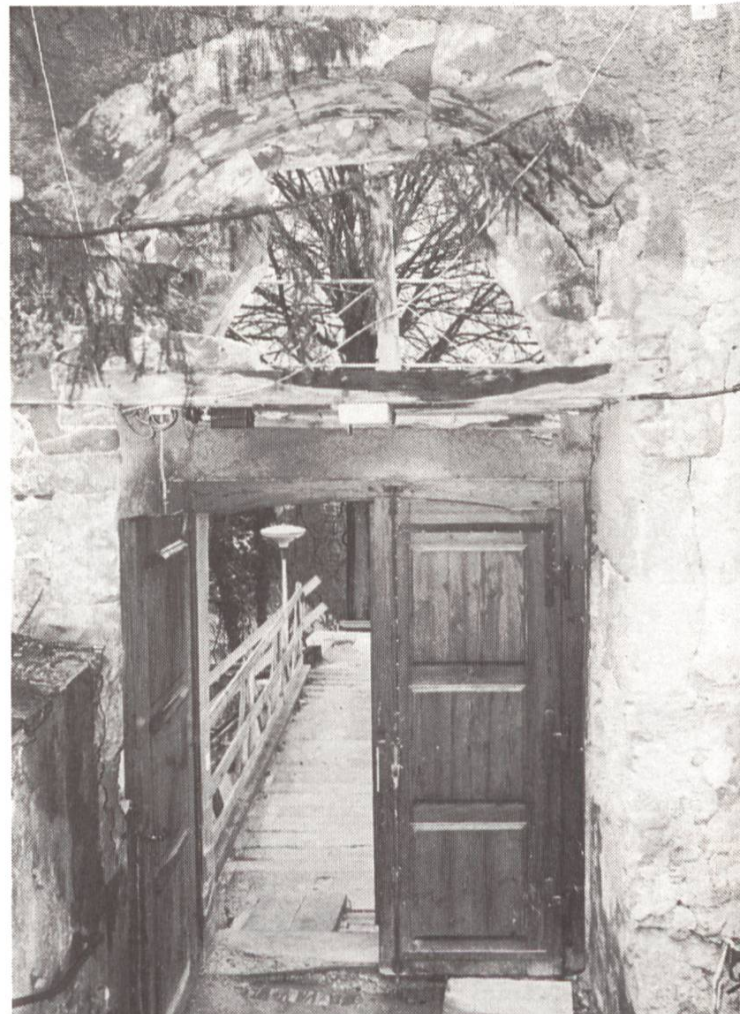
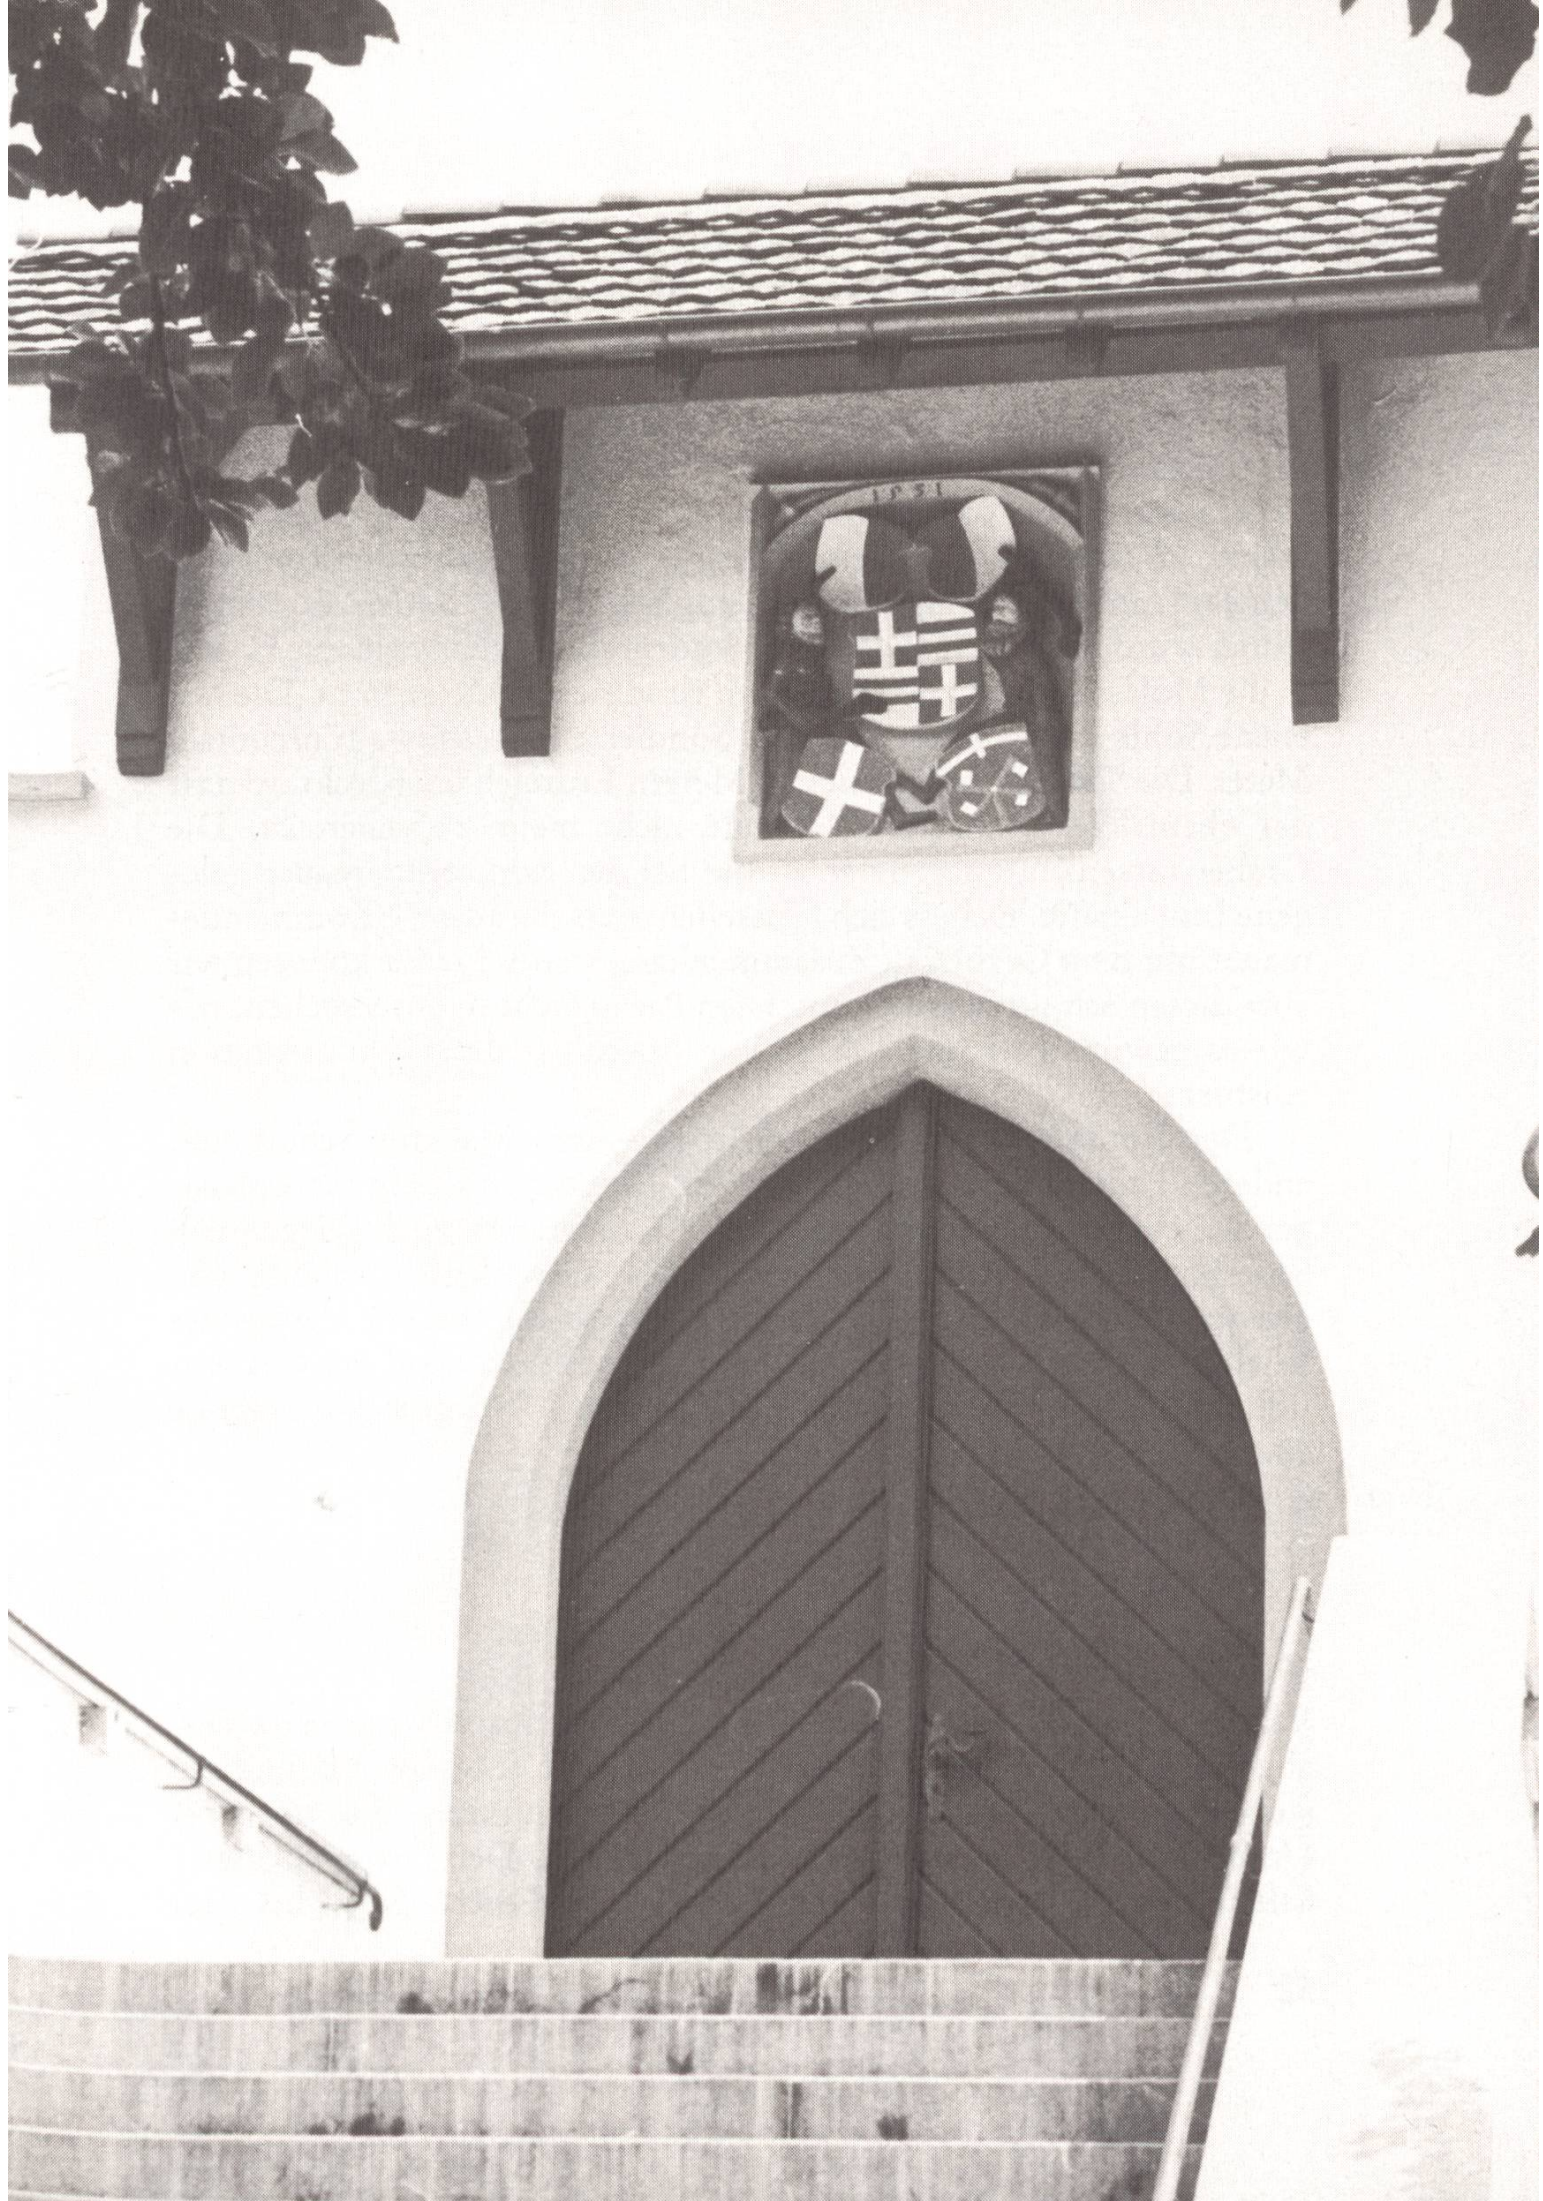
Bild oben: Das Wappenrelief an seinem bisherigen Standort über dem Kommandetor.

Bild unten links: Blick auf das alte Tor mit dem Wappen.

Bild unten rechts: Bei der Restauration kamen die Überreste des äusseren Spitzbogens und der innere Stichbogen zum Vorschein.

Bild rechte Seite: Das neue Tor mit der aufmodellierten Kopie des Wappenreliefs.

Die Verbindung zwischen Kommende und Aussenbereich führte selbstverständlich durch ein Tor. Die Untersuchung ergab, dass auch heute noch derselbe Tordurchgang benutzt wird. Unter dem Wappenschild befinden sich in Relikten aussen der gotische Spitzbogen und

innen ein halbrunder Bogen. Die Basis des Tores ist leider nicht mehr genau definierbar, doch müssen wir annehmen, dass das Tor kaum mehr als 2,50 Meter hoch war, was bedeuten würde, dass das alte Tor höher gelegen war als das heutige. Es ist als sehr wahrscheinlich zu betrachten, dass man ähnlich zur heutigen Situation über eine Brücke ins Innere der Kommende ging.

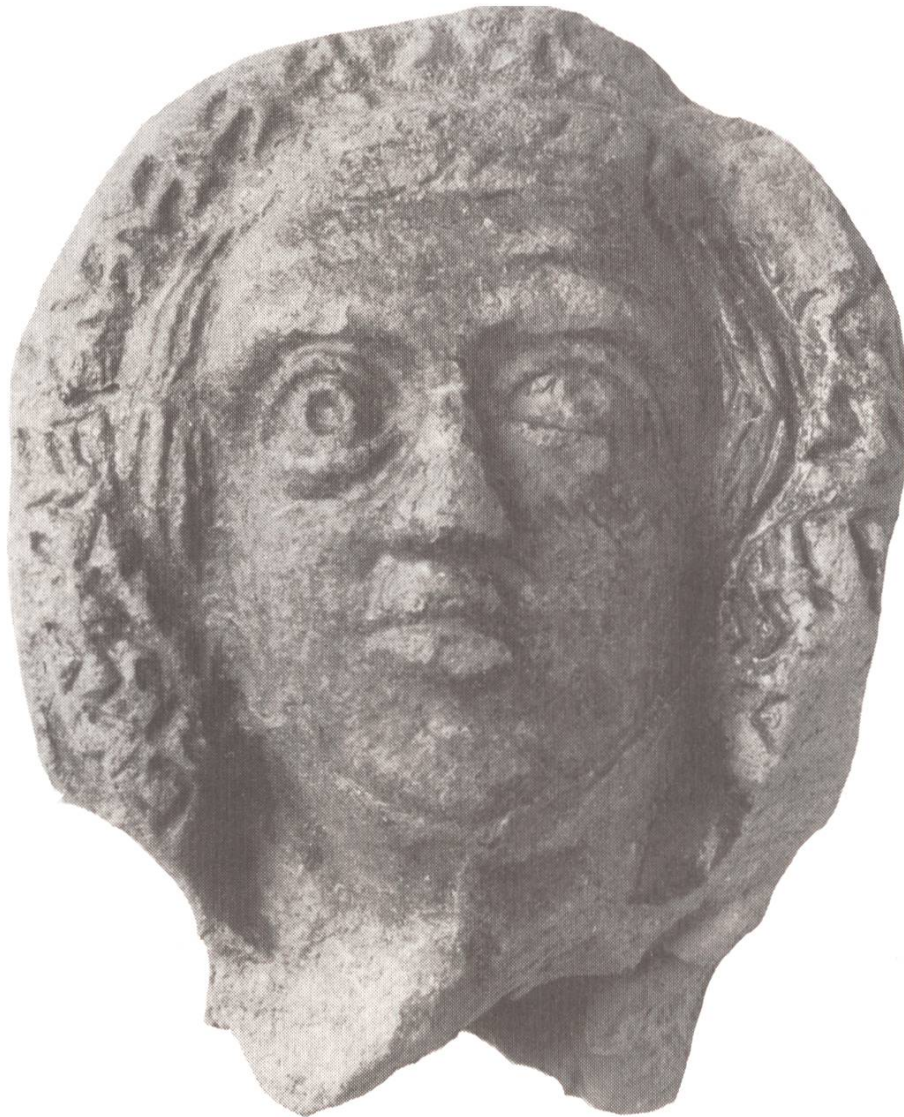
Dieser menschliche Kopf mit der fein gestalteten Haartracht krönte eine Kranzkachel.
Massstab 1:1.

Kleeblattfenstermotiv und einem Rosettensaum, ähnlich denjenigen aus Wolhusen (Wiggern/äussere Burg) und Oftringen (Alt-Wartburg). Ausserordentlich schön dargestellt ist ein menschlicher Kopf, welcher ebenfalls eine Kranzkachel zierte. Sehr fein sind die Perücke modelliert, die dazugehörigen Schmuckbänder und das sich darunter befindende Haar.
