Die archäologischen Untersuchungen

Zeitschrift: **Heimatkunde Wiggertal**

Jakob Bill

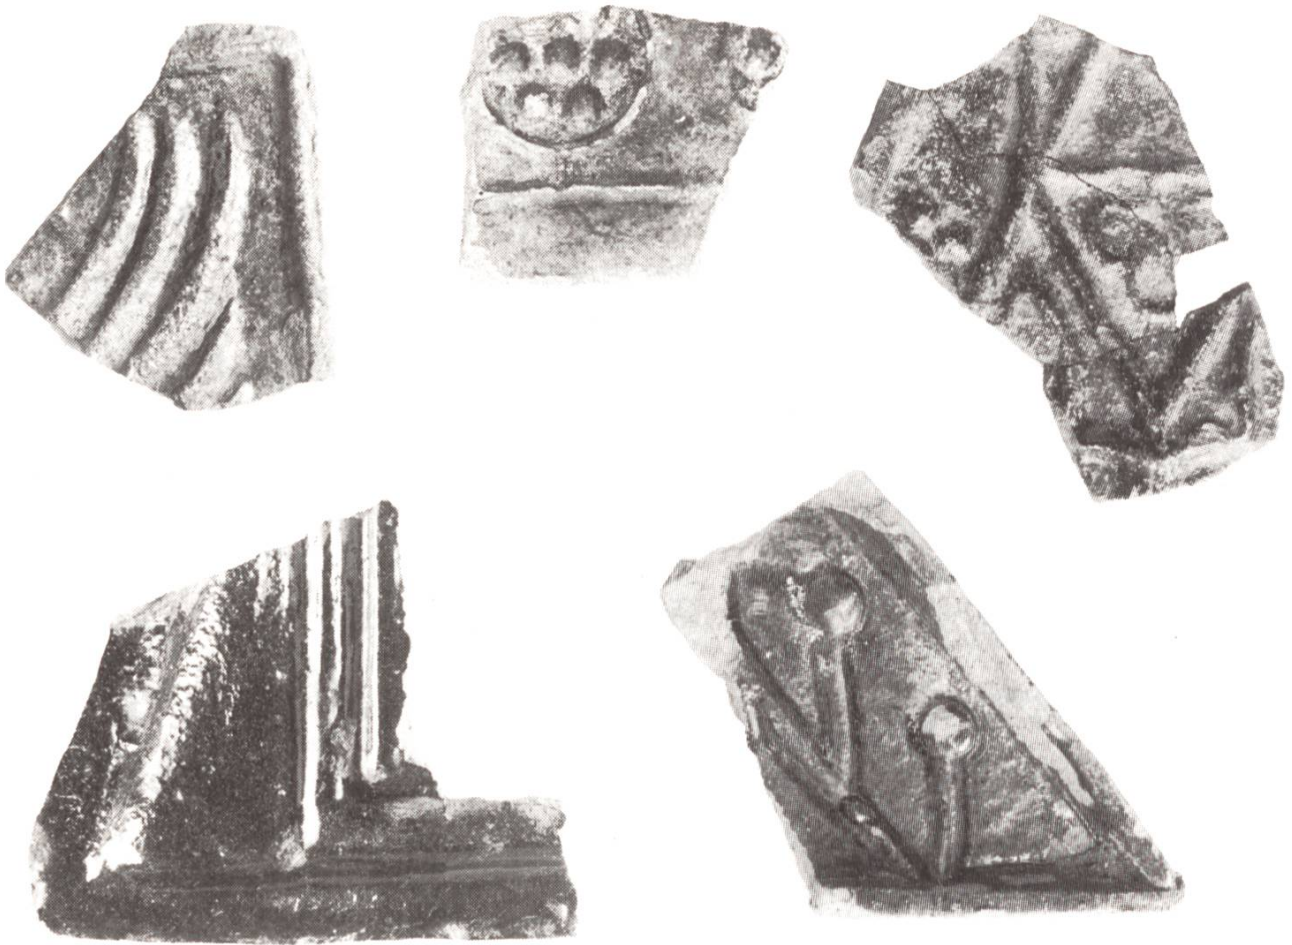
Ofenkacheln. Massstab 1:2.

nicht gelungen, auch nur eine Ofenkachel anhand der Scherben ganz zusammensetzen. Dies zeigt einerseits den grossen Fragmentierungsgrad, andererseits aber auch die willkürlich kleine Auswahl durch den angelegten Schnitt. Dennoch zeugt das fragmentarisch erhaltene Fundmaterial von einer Vielfalt an Formen und von der Qualität der Öfen. Die als Verzierungsträger wenig geeigneten Becher- und Tellerkacheln sind mehrfach belegt, die in der Ansicht meist rechteckigen Blattkacheln jedoch eher untervertreten, was wiederum auf die relativ kleine Fläche der Untersuchung zurückzuführen ist. Immerhin erscheint in einer Blattkachelecke ein Flügel, der wahrscheinlich zu einer Greifendarstellung gehört, wie sie besser erhalten auf einer Blattkachel aus Wolhusen (Wiggern/äussere Burg) vorkommt. Mindestens drei Fragmente gehören zur Kategorie der dreieckigen Kranzkacheln, die ehemals die obere Kachelofenpartie geziert haben. Am besten erkennbar ist eine Kachel mit gotischem

Kleeblattfenstermotiv und einem Rosettensaum, ähnlich denjenigen aus Wolhusen (Wiggern/äussere Burg) und Oftringen (Alt-Wartburg). Ausserordentlich schön dargestellt ist ein menschlicher Kopf, welcher ebenfalls eine Kranzkachel zierte. Sehr fein sind die Perücke modelliert, die dazugehörigen Schmuckbänder und das sich darunter befindende Haar.
