Zeitschrift: **Heimatkunde Wiggertal**

Bericht und Dank der Bauleitung

Paul Arnold

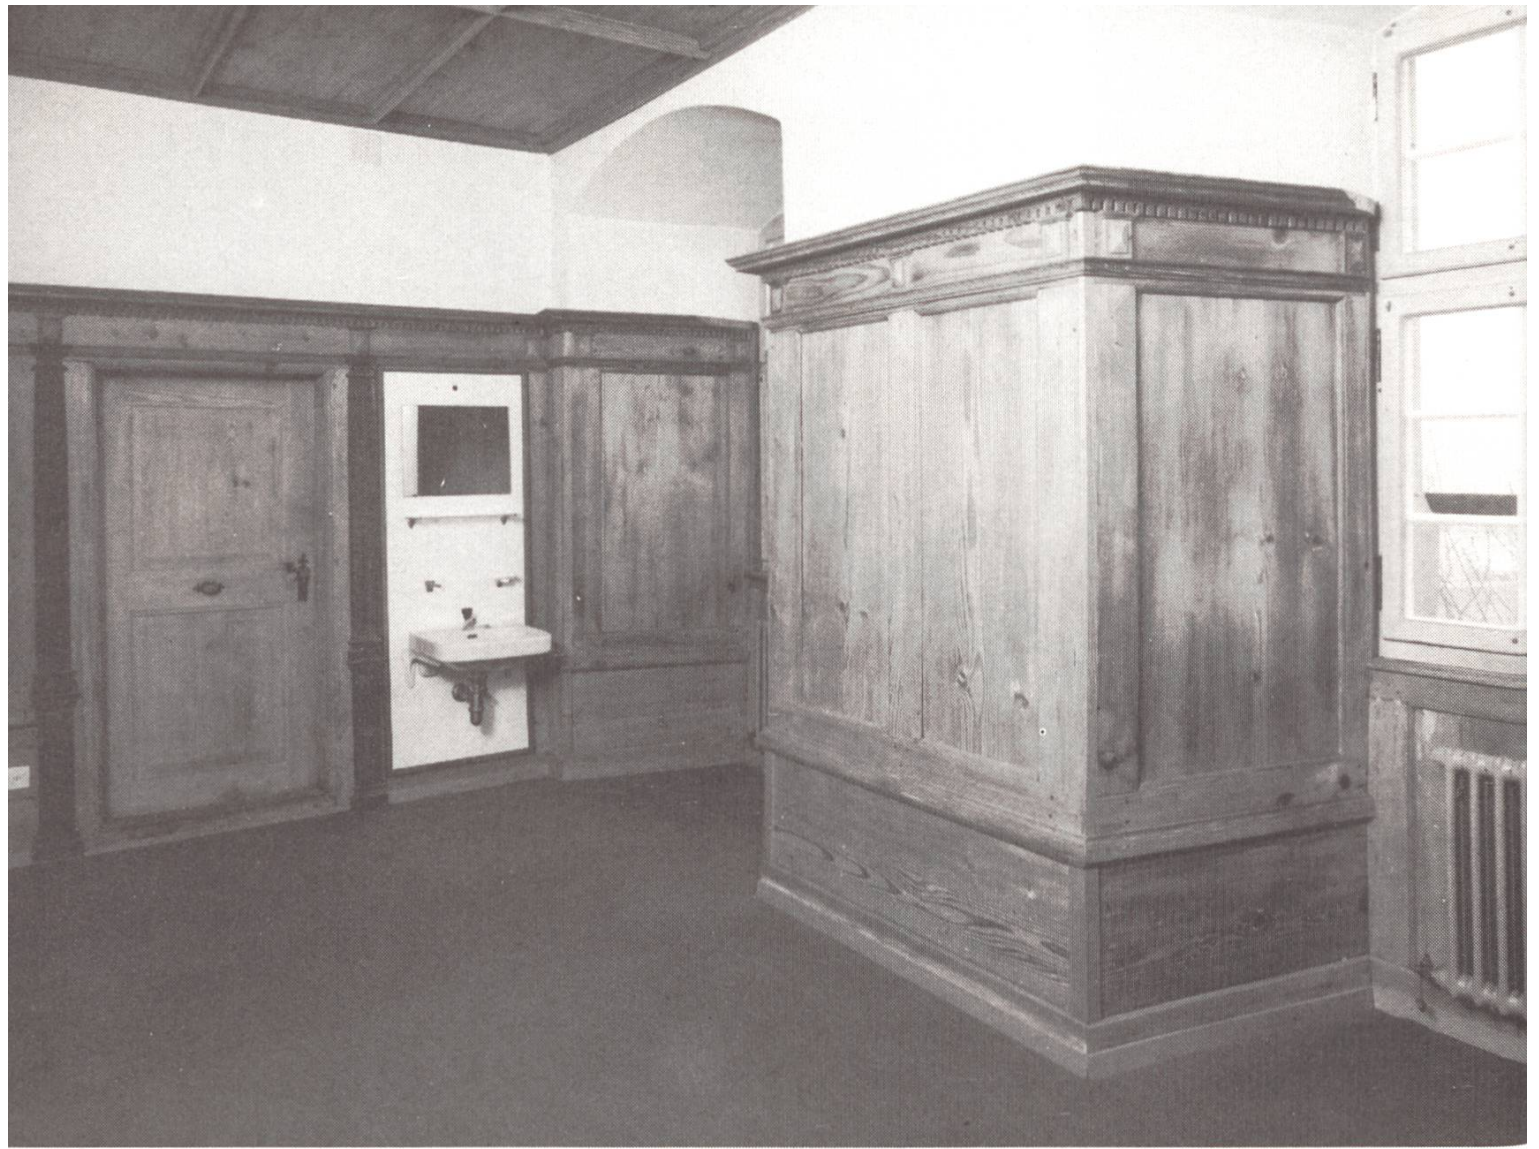
Eines der nachträglich eingebauten vier Erdgeschosszimmer war mit dem originalen Wand- und Deckentäfer aus dem siebzehnten Jahrhundert ausgestattet.

Während der Bauarbeiten ergaben sich nur noch geringfügige Änderungen am Projekt. Die wichtigste betraf den grossen Saal im Erdgeschoss West, der seit 1830 in vier Räume mit unglücklicher Grundrissform gegliedert war. Die Bauuntersuchung hatte ergeben, dass die von Süd nach Nord laufende Querwand und die Täferdecke des vorderen Raumteiles aus der Zeit um 1700 stammten. Ein unter dem Parkett noch weitgehend erhalten gebliebener Tonplattenboden brachte den Beweis dafür, dass hier in spätgotischer Zeit ein einziger Raum bestanden hatte. Er wurde in seiner ursprünglichen Grösse rekonstruiert, wobei die entsprechenden Details in den Untergeschossen der Kommende Reiden und spätgotische Decken in der ehemaligen Kommende Hohenrain als Vorbilder dienten. Das Wandtäfer, das im hinteren Raumteil noch bruchstückweise vorhanden gewesen war, wurde zusammen mit einem Deckentäferausschnitt im kleinen Zimmer des Obergeschosses eingebaut und ähnlich maseriert wie die Tannenholztüren.

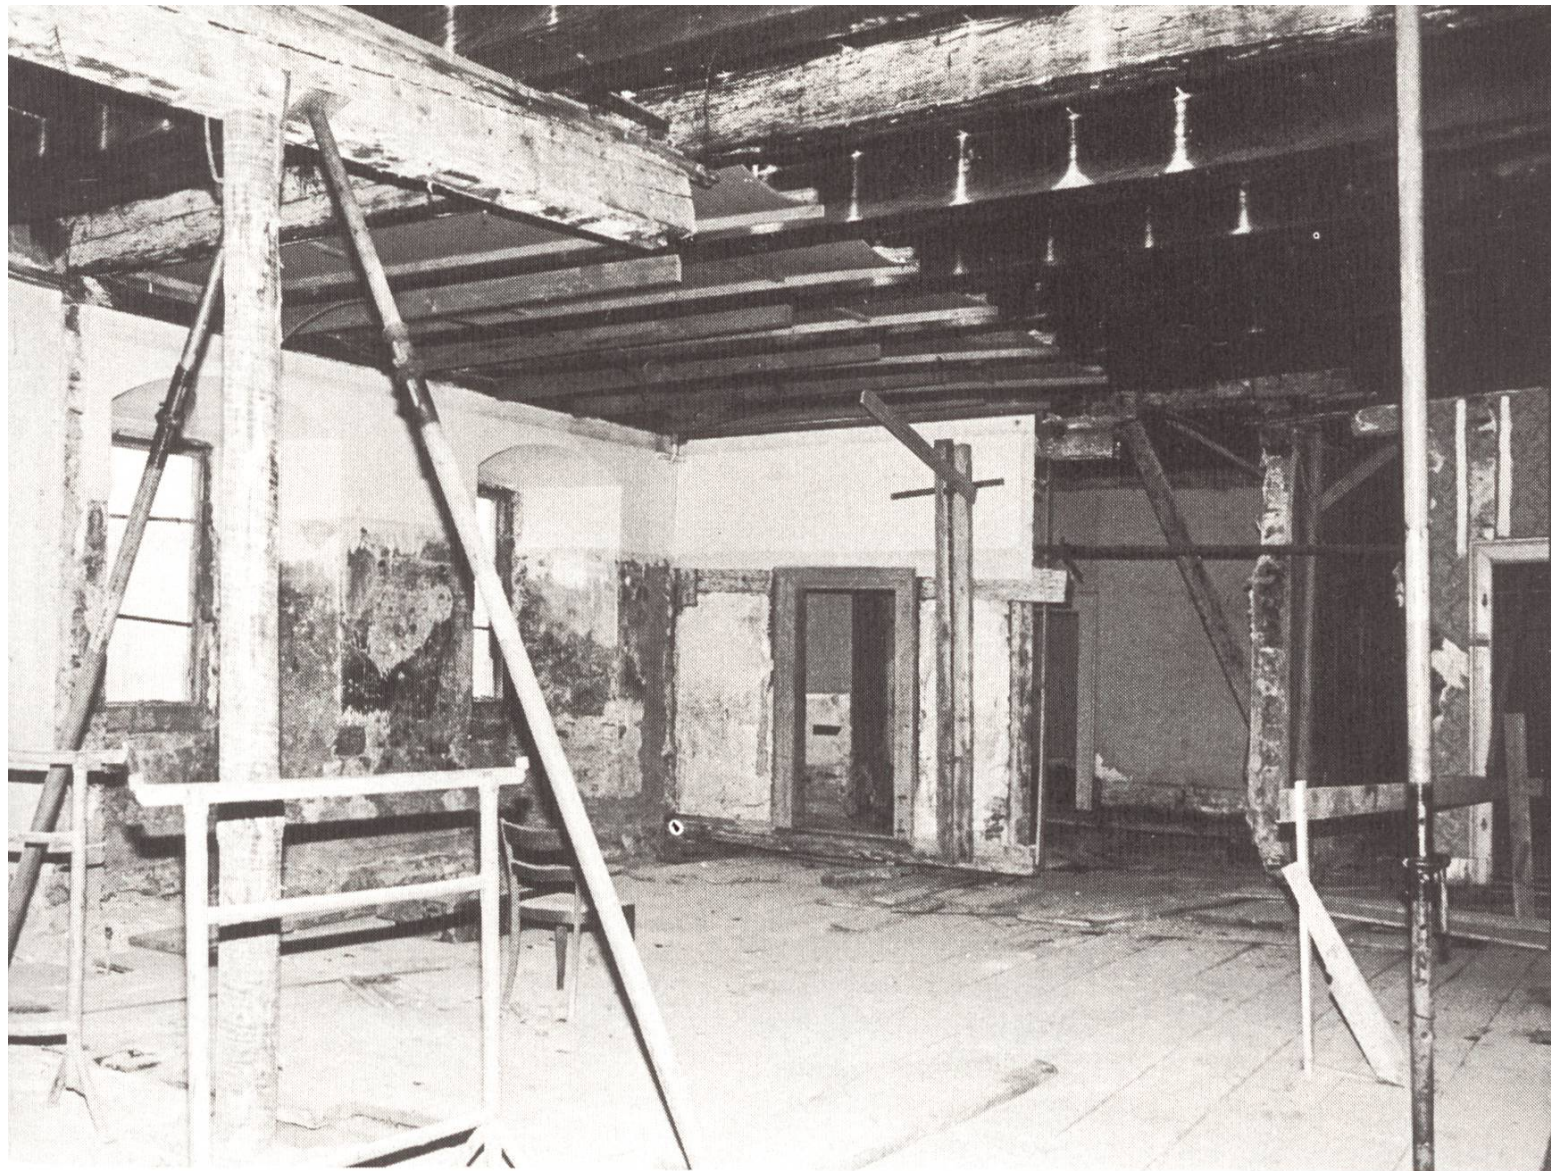
Eine durchgehende Boden- und Deckenkonstruktion wies darauf hin, dass im westlichen Teil des Erdgeschosses nur ein Raum bestanden hatte.

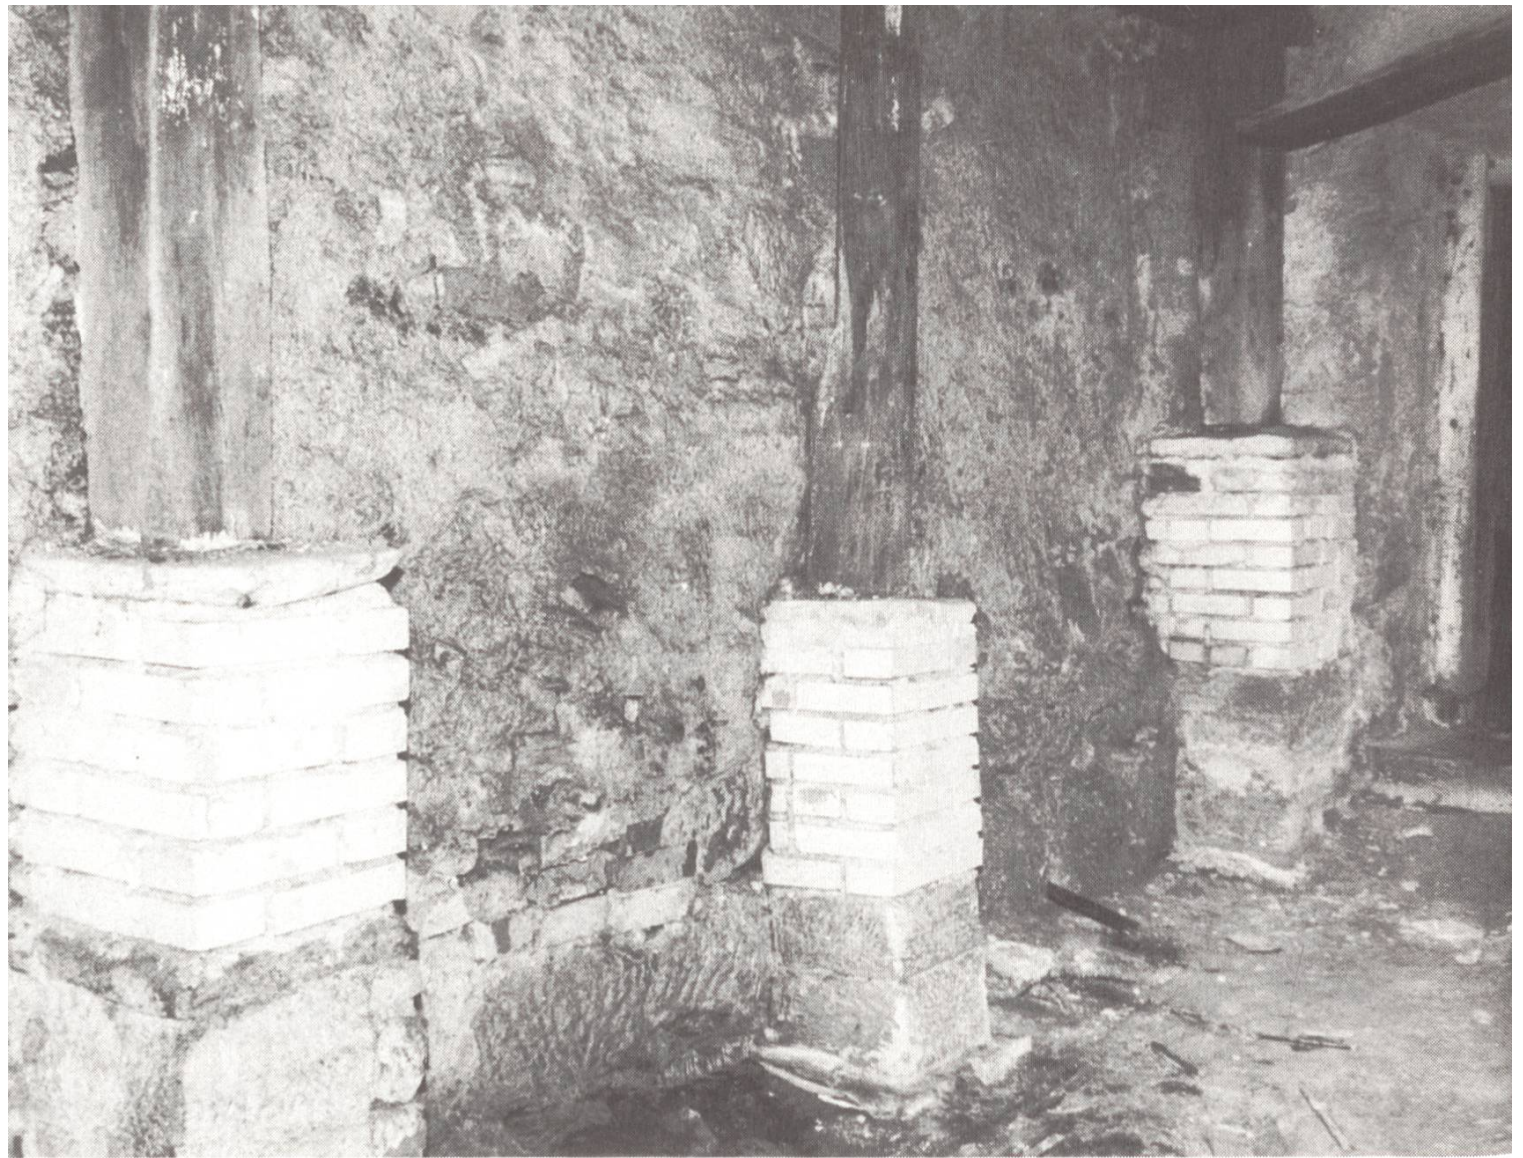
Die Auflager der Tragbalken waren zum Teil abgefault und mussten unterstützt werden.

Alle Erneuerungsarbeiten wurden im Sinn einer sanften Restaurierung vorgenommen. Man versuchte, die eichenen Deckenbalken nach Möglichkeit wieder zu verwenden, indem man die Auflagerenden, die im Bereich der durchfeuchteten Mauern zum Teil abgefault waren, mit armiertem Kunststoff verlängerte. Andere Balken mussten vollständig ersetzt werden. Weil aber altes oder neues, mindestens zehn Jahre lang getrocknetes Eichenholz in den erforderlichen Querschnitten nicht aufzutreiben war, ist es unumgänglich, das Abschwinden der neuen Eichenbalken während zehn Jahren jeweils mit entsprechend eingelassenen Holzkeilen zu korrigieren.
