Verein Burgruine Kastelen

Die Sanierung der Mauerkrone der Ostwand ist abgeschlossen

Ferdinand Andermatt

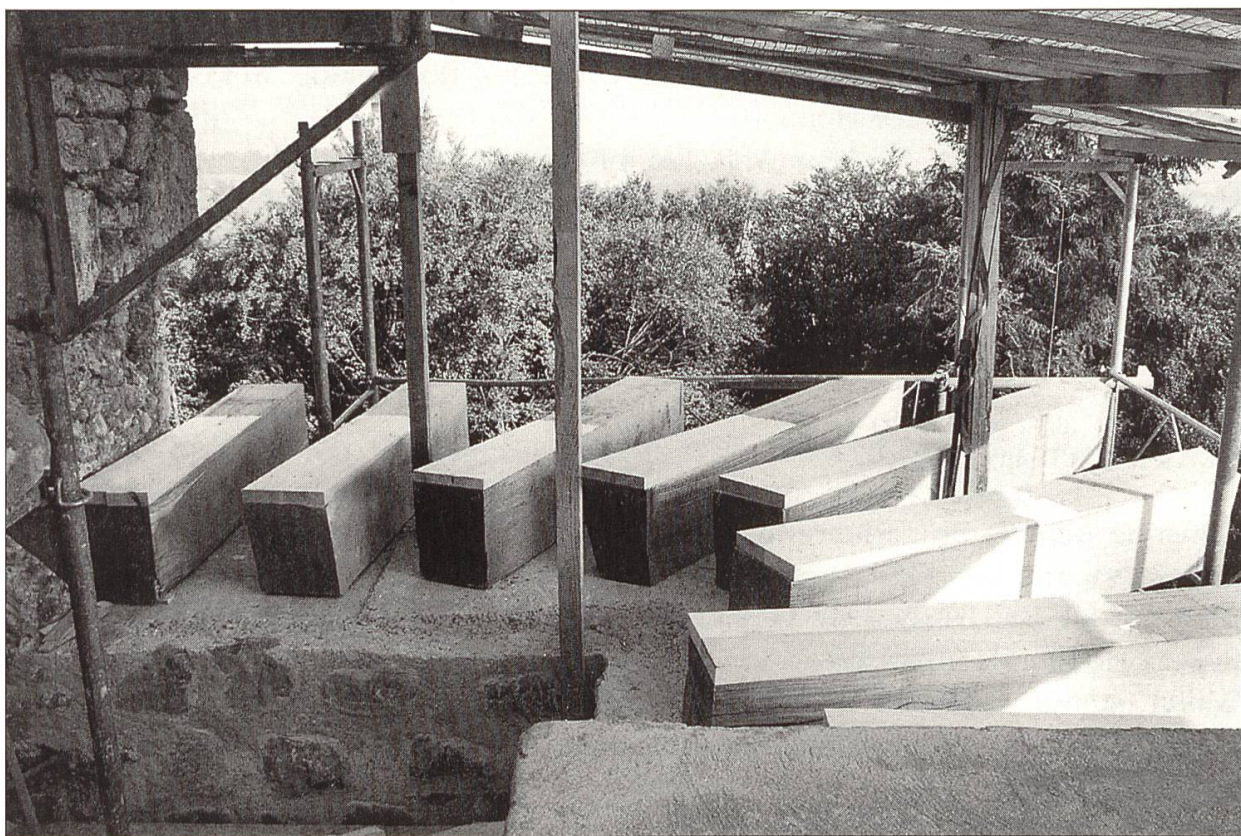
Die mächtigen Eichenbalken sollen an den früheren Eckturm-Aufbau erinnern. Foto: Ferdinand Andermatt

Eine neue Eichenbalkenlage krönt nun die Nordostecke, deren frühere Existenz nachgewiesen werden kann. Sie ist genau nach den Zeichnungen des alten Balkenlagers angefertigt worden und weist auf die nicht mehr vorhandenen, aber auf alten Darstellungen gezeigten Ecktürme hin.
