Das Backsteinexperiment in St. Urban

Autor(en): **Maurer, Christine**

Zeitschrift: **Heimatkunde Wiggertal**

Band (Jahr): **58 (2000)**

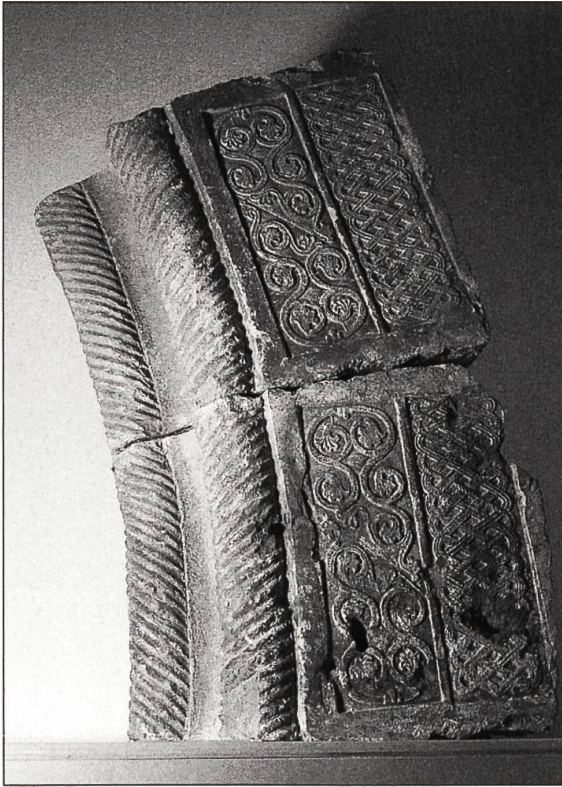
Abbildung 1 (links): Keilsteine mit Taustäben, vermutlich Gewändesteine. Hergestellt im ehemaligen Zisterzienserkloster St. Urban, Backsteinform «Typ 72», 13. Jahrhundert.

Abbildung 2 (rechts): Hohlblocksteine – ein Produkt der modernen Ziegelindustrie.

Die im 13. Jahrhundert im Zisterzienserkloster St. Urban produzierten Backsteinwerkstücke sind wegen ihrer Besonderheiten auffallende und faszinierende Vertreter der Kunstgeschichte und speziell der Backsteinarchitektur (Abb. 1). Auffallendstes und für das Thema dieses Aufsatzes wichtigstes Merkmal ist die ungewöhnliche Grösse der St.-Urban-Backsteine – Formate mit den Massen von 45 cm × 30 cm × 25 cm sind keine Seltenheit, aber es kommen auch deutlich grössere Stücke vor. Der grösste bekannte St.-Urban-Backstein ist ein Fensterpfosten mit auslaufender Fase, der 73 cm lang, 28 cm breit und 21 cm tief ist.¹ Im Vergleich dazu sind moderne Vollbacksteine sehr klein, das Standardformat, das heute Norm ist, beträgt 24 cm × 11 cm × 5,2 cm (DIN), und auch die mittelalterlichen Normalformate waren nicht wesentlich grösser. Neben der ungewöhnlichen Grösse sind die Verzierung mit Modelldruckmotiven und die Übernahme von Hausteinformen in die Backsteinproduktion weitere Kennzeichen der St.-Urban-Backsteine.²

Die Untersuchung der Herstellungstechnik der St.-Urban-Backsteine ist schon in Bezug auf ihre Grösse ein lohnender Forschungsgegenstand. Grosse Backsteinwerkstücke sind nämlich sehr empfindlich, da sie beim Trocknen und Brennen leicht Risse bekommen können. Diese entstehen durch Spannungen zwischen dem schneller trocknenden – und damit auch schneller schwindenden – äusseren Bereich des Rohlings und dem langsamer trocknenden Kern. Um Spannungen zu vermeiden, produziert die Industrie des 20. Jahrhunderts Hohlblocksteine, die von vielen Löchern durchzogen sind und nirgends grosse Wandstärken aufweisen (Abb. 2).

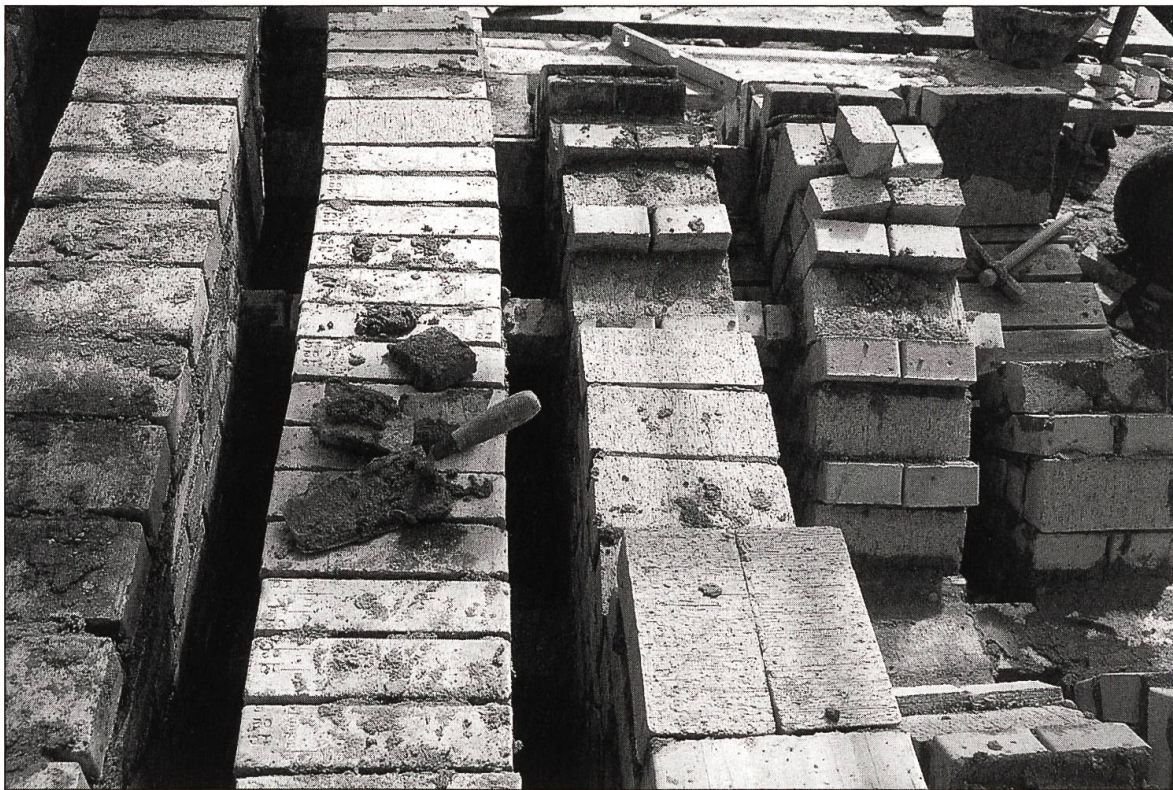
Abbildung 7: Den überschüssigen Lehm entlang der Oberkante der Form zieht Gisela Wimpff mit einem Brett ab.

Bei der Herstellung eines Rohlings wurden die Formen schwungvoll mit Lehmballen gefüllt – in eine Form passten ungefähr 65 kg Lehm. Entlang der Oberkante wurde der überschüssige Lehm mit einem Brett abgezogen (Abb. 7). Danach hoben zwei Personen gemeinsam die Form ab (Abb. 8). In einer Arbeitswoche stellten wir, unter Mitarbeit zahlreicher freiwilliger Helfer, 109 Rohlinge her. Nach einer gewissen Trocken-

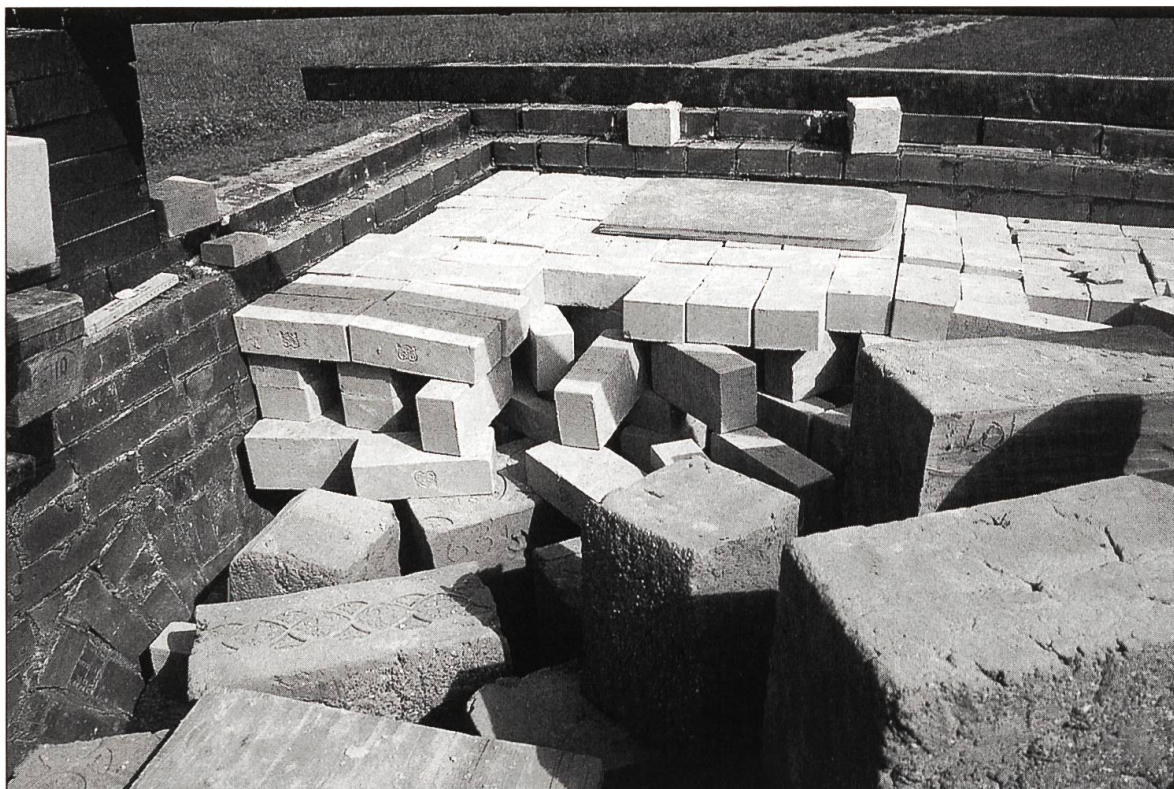
Abbildung 12: Das Brennholz sollte in einer Zickzacklinie im Feuerungskanal liegen.

Der Kamin war am Anfang des Brandes mit Dachziegeln halb zugedeckt, damit er nur mit zirka 40 % seiner Leistung zieht. In dieser Heizphase ist vergleichsweise wenig Holz notwendig. Das Holz wurde immer so in den Ofen geworfen, dass die einzelnen Scheite zickzackförmig lagen (Abb. 12) – so kann genügend Sauerstoff an die Hölzer kommen – und die Flammen über die gesamte Fläche der Feuerungskanäle gleichmäßig verteilt waren.
