Verein Burgruine Kastelen

Aus vielen einzelnen Erkenntnissen ergibt sich zusehends ein Gesamtbild

Ferdinand Andermatt

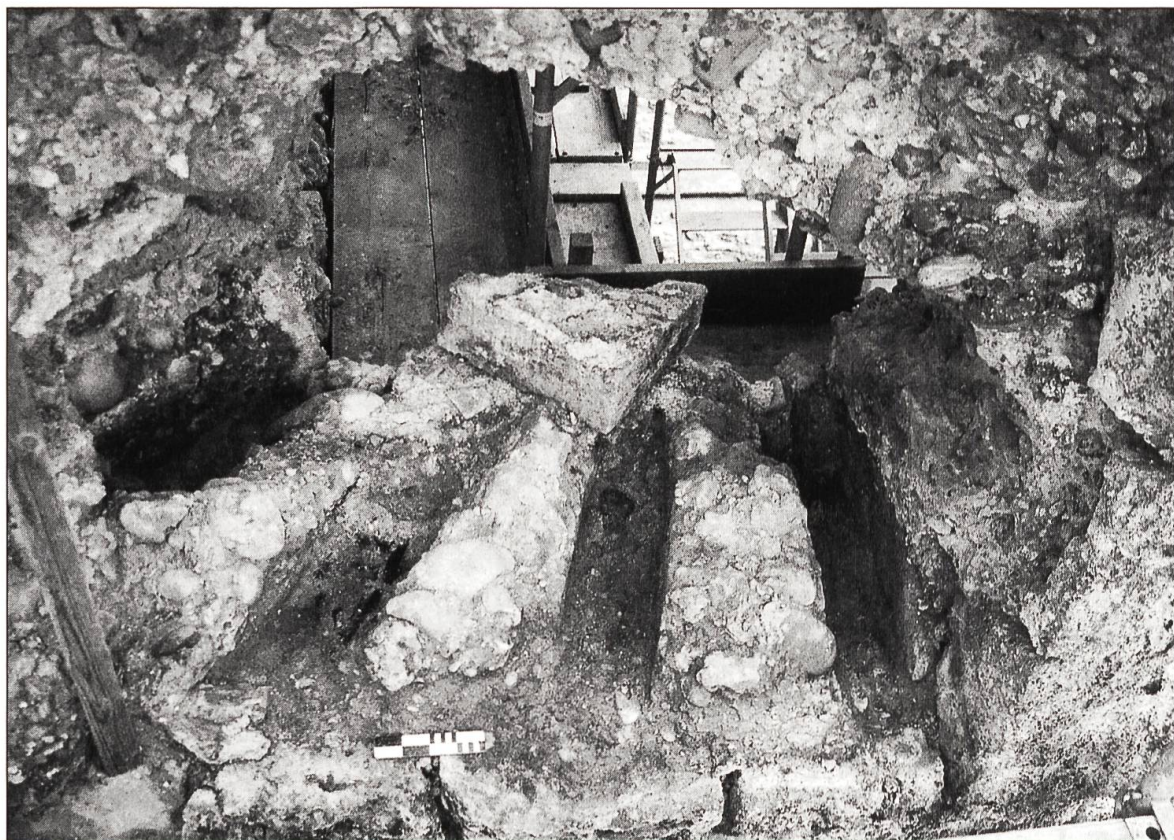
Die Balkenlager mit den verkohlten Holzresten in der Nordwestecke.

Die dendrochronologische Untersuchung von insgesamt 14 Hölzern, die hauptsächlich aus der Nordwand geborgen werden konnten, lässt nun eine sichere Bauzeit formulieren: «Da wir auf den datierten Proben noch fast vollständigen Splint bergen und messen konnten, können wir das Fälldatum der Eichen recht präzise angeben. Die Hölzer wurden 1252 oder unmittelbar danach gefällt.»

Die Brandspuren im Bereich der Balkenlager des nordwestlichen Eckaufbaues sichern nun endgültig die Annahme, dass vier Eckaufbauten mindestens während einer noch nicht bestimmten Zeitspanne das Bauwerk krönten, lassen aber auf ein Unglück schliessen, dessen Ursache nicht beschrieben werden kann. Sicher aber ist, dass danach weiter in der Burg gewohnt wurde, denn die verkohlten Stücke waren wieder eingemauert, wohl durch einen massiven nachträglichen Aufbau anderer Art.

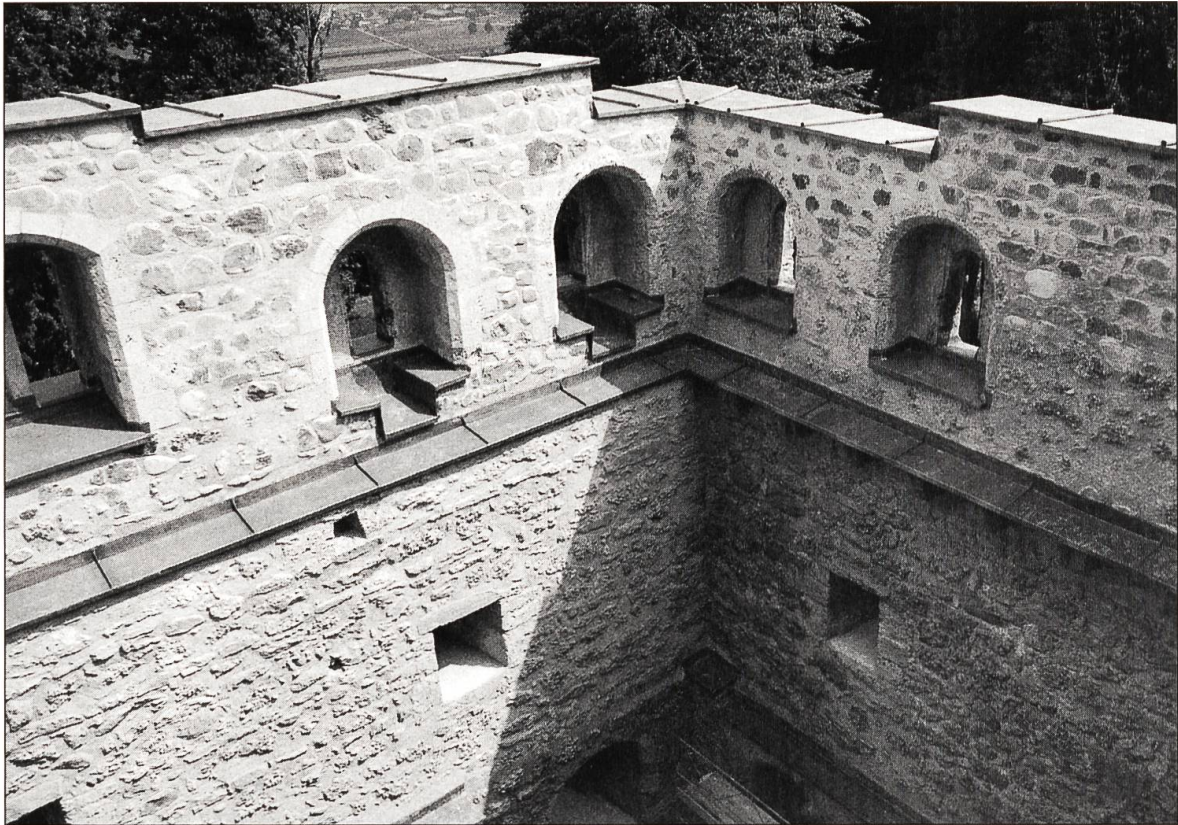
Die Ost- und Südwand innen im endgültigen Zustand.

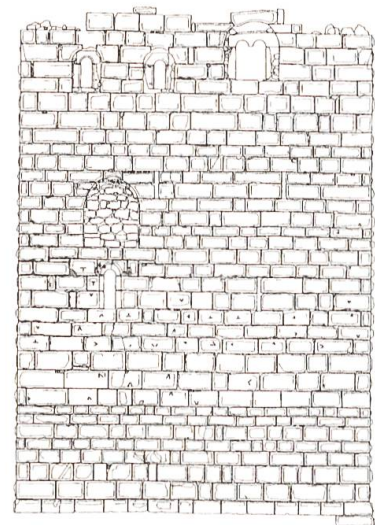
Die steingerechte Zeichnung der Ostwand.
Aufnahme: Büro Obrecht
Umzeichnung: Bruno Seitz

Um die «Steine sprechen» zu lassen in den Formulierungen der einst folgenden Veröffentlichung über die Erkenntnisse der Untersuchungen, sind diese sorgfältig einzeln aufgenommen worden und jene von der Ostwand bereits in einem Gesamtbild vereinigt. Diese

Zeichnung ist die Grundlage für ein Angebot zur symbolischen Inbesitznahme der Mauerquadern auf Lebzeiten. Mit dem Erlös soll die Zuversicht der Verantwortlichen erhöht werden, den nötigen Aufwand auch finanziell bewältigen zu können.

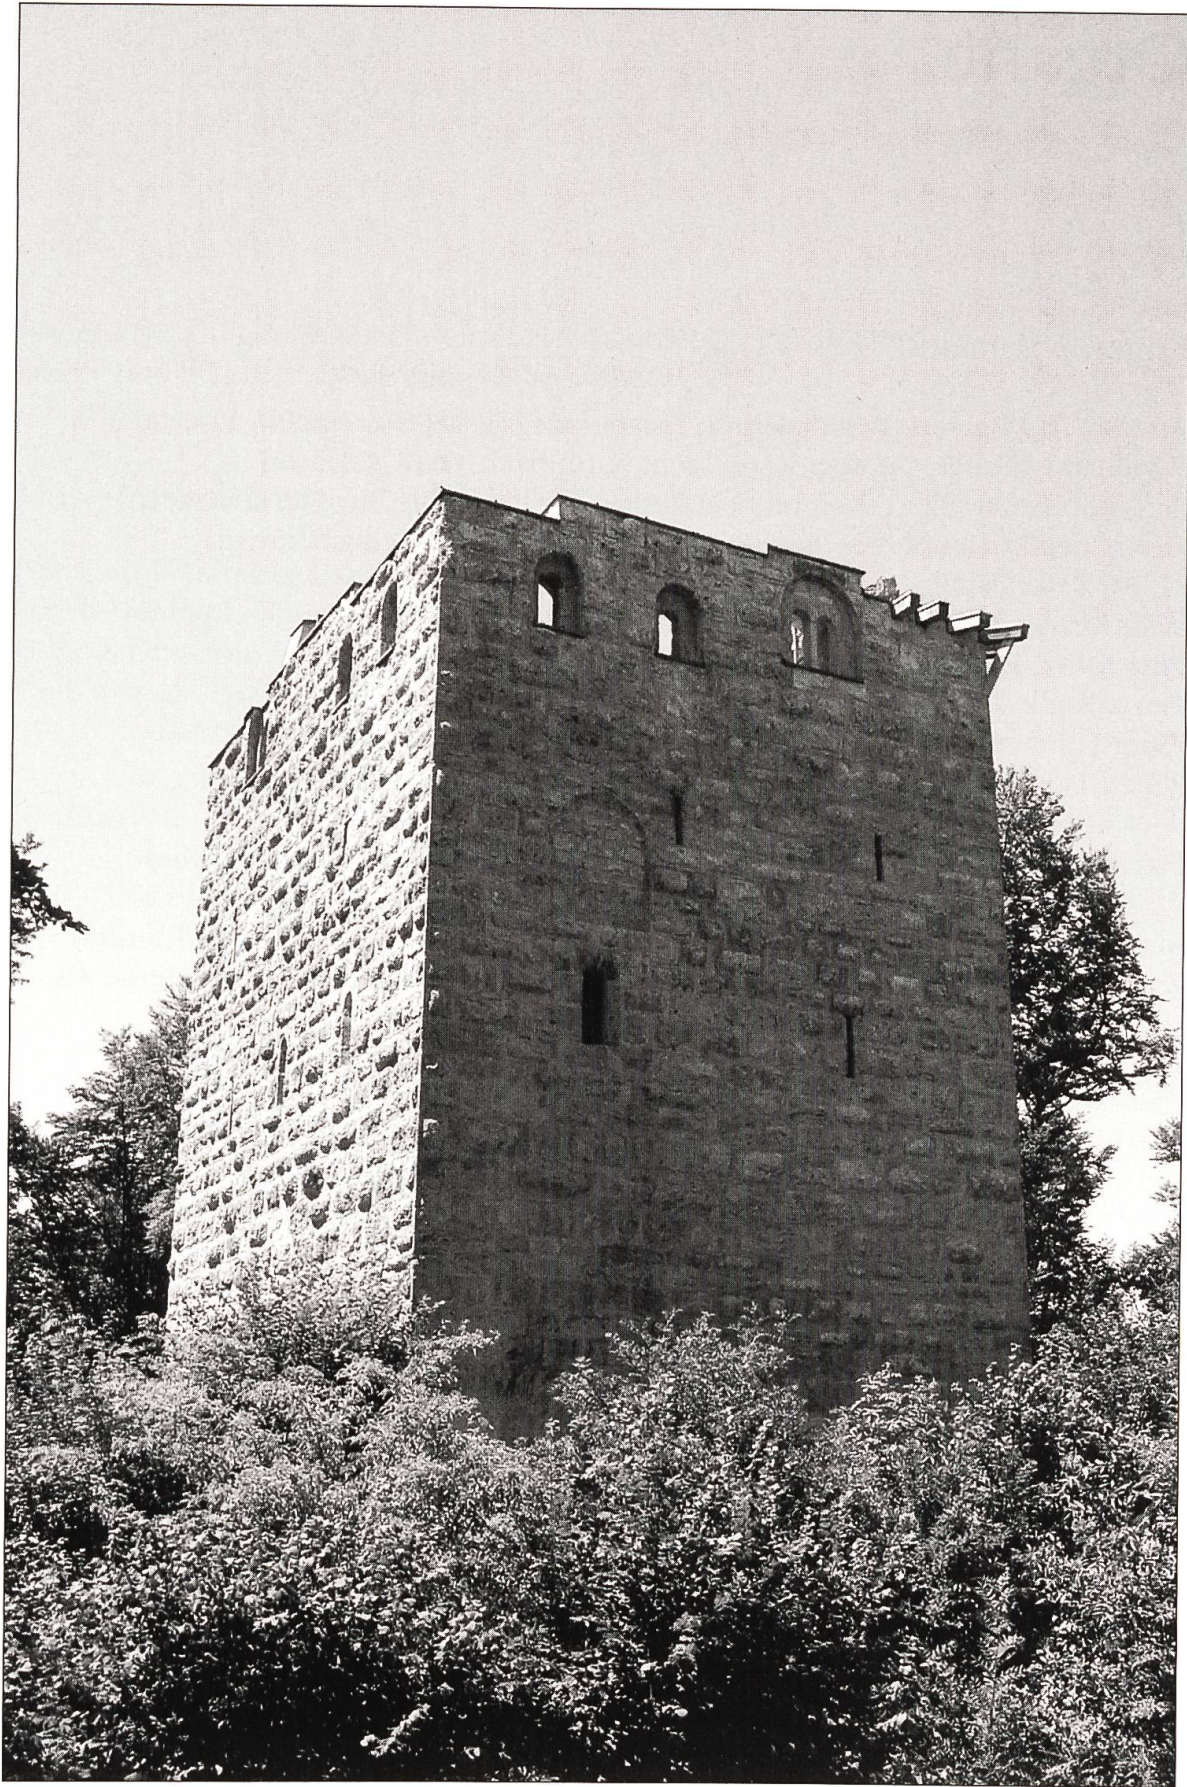
Die Ost- und Südwand aussen im endgültigen Zustand.
