Ein schwieriger Vogelpatient

Operative Behandlung einer traumatisierten Waldschnepfe

Ulrich Lienhard

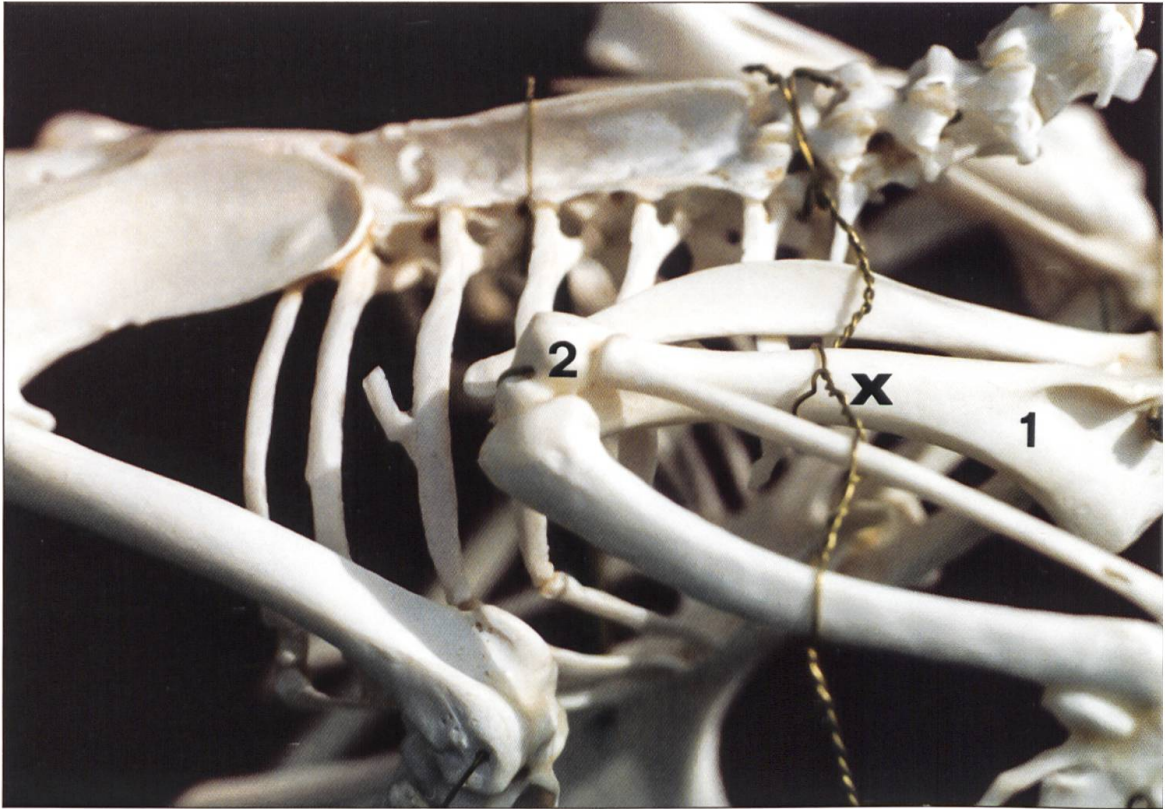
*Ausschnitt aus dem Rumpf- und Vorderextremitäten-Skelet eines Vogels.
x = Oberarmknochen, 1 = proximaler Bereich mit Schultergelenk, 2 = distaler Bereich mit Ellbogengelenk.
Foto: Ulrich Lienhard*

Gegensatz zu den Säugetieren sind die Röhrenknochen nicht mit Knochenmark gefüllt, sondern sie sind fast hohl. Die Markhöhle des Röhrenknochens wird von einer dichten, festen Knochen substanz, der *Substantia compacta*, umschlossen. Diese wird nach den Knochenenden zu immer dünner und geht schliesslich in ein Gitterwerk aus feinsten Knochenbälkchen, die *Substantia spongiosa* (spongiös = schwammartig), über. Grosse Abschnitte im Innern eines Röhrenknochens sind beim Vogel mit verstärkenden Streben, einem Balkenstützwerk ähnlich, nach Art von Brückenbögen oder Flugzeugtragflächen, durchsetzt und so ausserordentlich formstabil. Ein System von Luftsäcken, die als Hilfspungen funktionieren, reichen zwischen die Muskeln, die Eingeweide

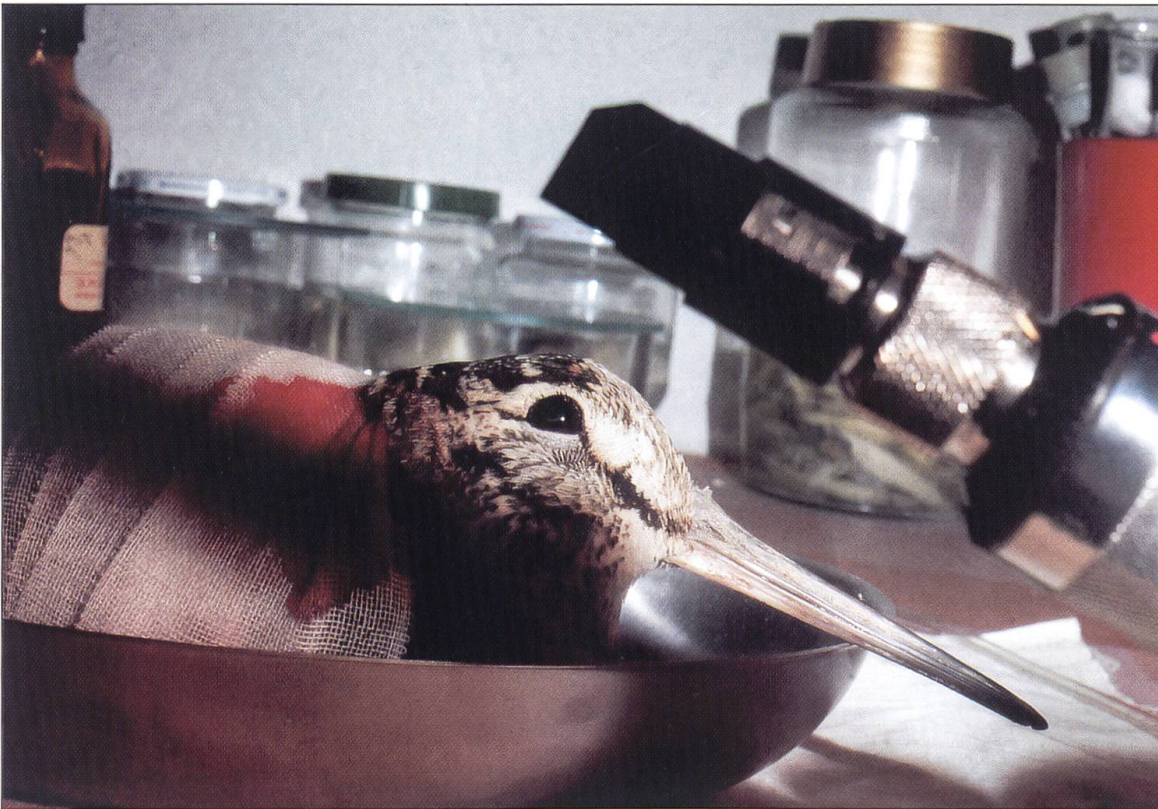
Die am rechten Oberarmknochen operierte Waldschnepfe unmittelbar nach dem chirurgischen Eingriff. Durch Beobachten des Pupillarreflexes mit Hilfe eines gezielten Lichtstrahls auf das Auge wird auf das Reaktionsvermögen geschlossen. Foto: Ulrich Lienhard

Nachdem die beiden Bruchenden des rechten Oberarmknochens und die vorgesehene Stelle für den Bohrlochansatz in der vor Verletzungen schützenden Biegung neben den Gelenkrundungen

am distalen [1] Ende des Oberarms (Ellbogengelenk) mit den Präparierinstrumenten sauber freigelegt waren, wurde in letztere mit einem feinen Kegelspitzfräser sorgfältig eine Zentrierfräsung beziehungsweise -bohrung gemacht. Diese winzige punktförmige Eintiefung bildete die Ansatzstelle für die Bohrung in der Längsachse des Oberarms mit dem Knochenbohrer. Der Bohrlochdurchmesser musste so gewählt werden, dass der Marknagel nach dessen Einführung in den Oberarmknochen einen leicht sattenden Sitz im Knochengewebe erhielt. Im Hinblick auf die Vermeidung von irreversiblen Schäden an Gewebeteilen und bezüglich der Funktionstüchtigkeit der Ellbogenmechanik stellte das Freilegen des Ellbogengelenks sowie die genaue Zentrier- und eigentliche Durch-

bohrung des Röhrenknochens weitaus den schwierigsten Teil der Operation dar. Eine darauf folgende Bohrung durch das entgegengesetzte Bruchende in Richtung Schultergelenk (proximal [1]) bezweckte die Ausbohrung des auf eine bestimmte Länge statisch wichtigen Bälkchen-Strebewerkes im Hohlraum des Röhrenknochens. Der zuvor keimfrei gemachte metallene Knochenstift (Markhöhlenstift) konnte nun vom distalen Ende des Oberarms, das heisst vom Ellbogengelenk her, proximal hinkenend, den ganzen Oberarmknochen hindurch gegen das Schultergelenk – beide Bruchenden exakt und dicht zusammenfügend – in die *Spongiosa compacta* vorgetrieben werden. Nach Überprüfung der Lage und des Sitzes des Metallstiftes sowie der Festigkeit des Knochens mit den dicht zusammengefügt Bruchrändern wurde die Wunde um die Bruchstelle herum mittels einfacher, nicht überschlungener Naht verschlossen. Die Versorgung der Wunde unmittelbar beim Ellbogengelenk erfolgte ohne Naht. Ein einfacher Rumpfverband mit steriler Gaze, welcher beide Flügel am Vogelkörper fixierte, hatte gleichzeitig zum Ziel, den mit dem stumpfen Ende etwas herausragenden steifen Metallstift abzudecken, damit dieser nicht durch verschiedene Bewegungen des Vogelpatienten sowie durch Anhängen an allfälligen Strukturen des Haltungssystems losgerissen werden konnte. Aus der hier kurz skizzierten

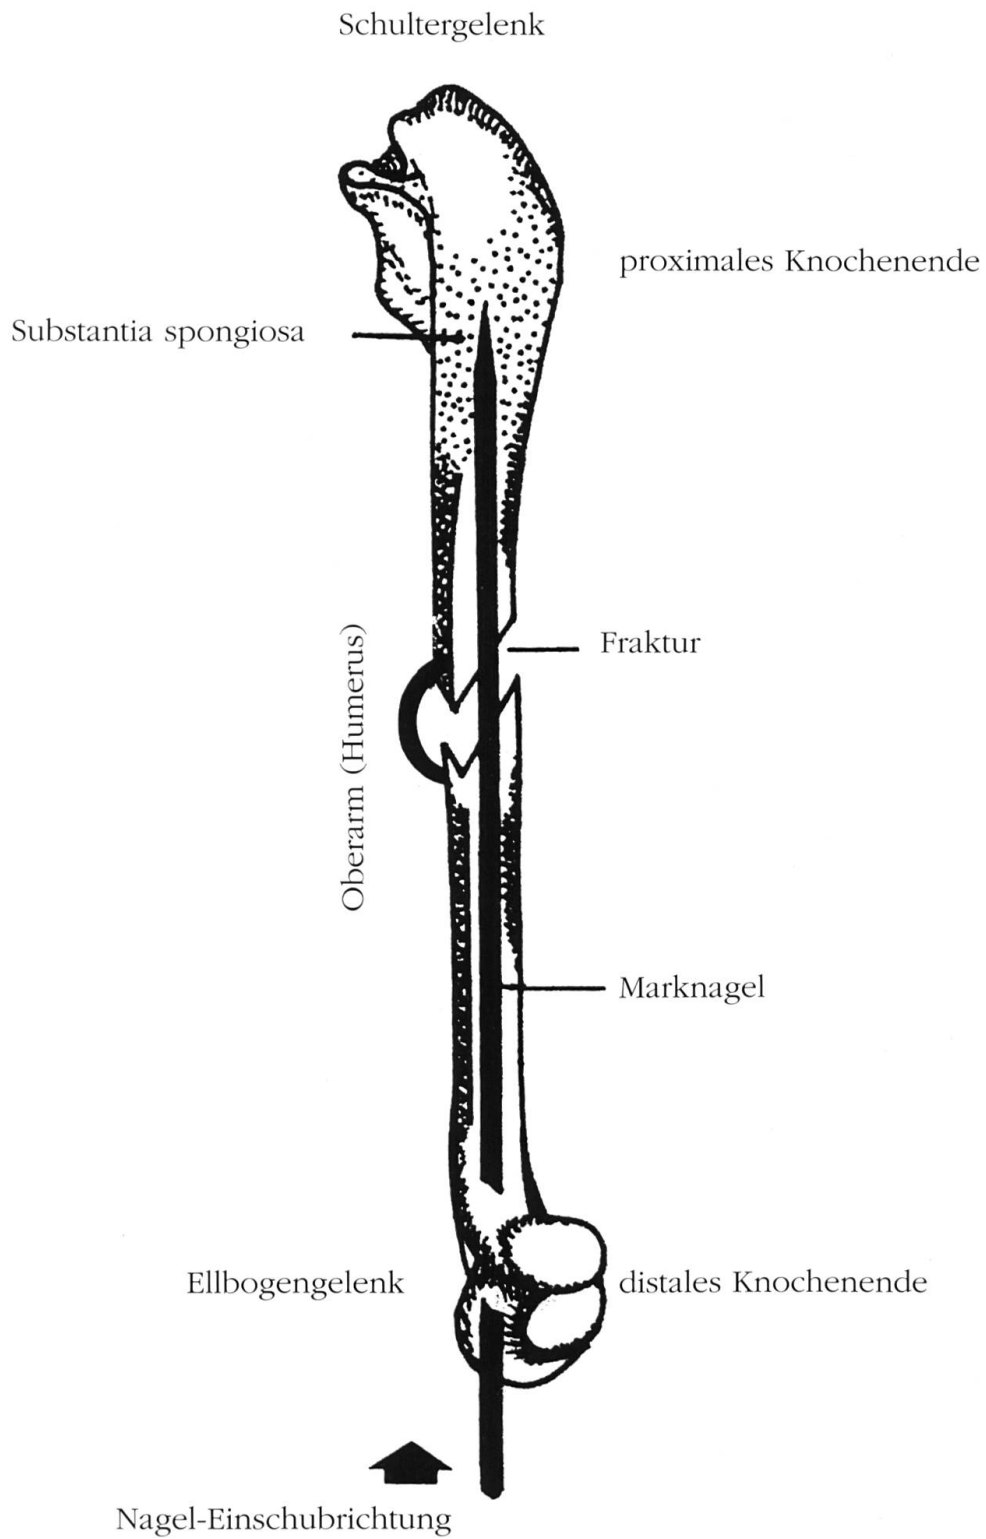
Schematische Skizze über die Lage und den Sitz des Marknagels im Oberarmknochen Humerus. Skizze: Ulrich Lienhard
