Die Rüt matt bei Ruswil : die Gesamtrestaurierung eines alten Bauernhauses

Die Gesamtrestaurierung eines alten Bauernhauses

Monika Zutter / Claus Niederberger

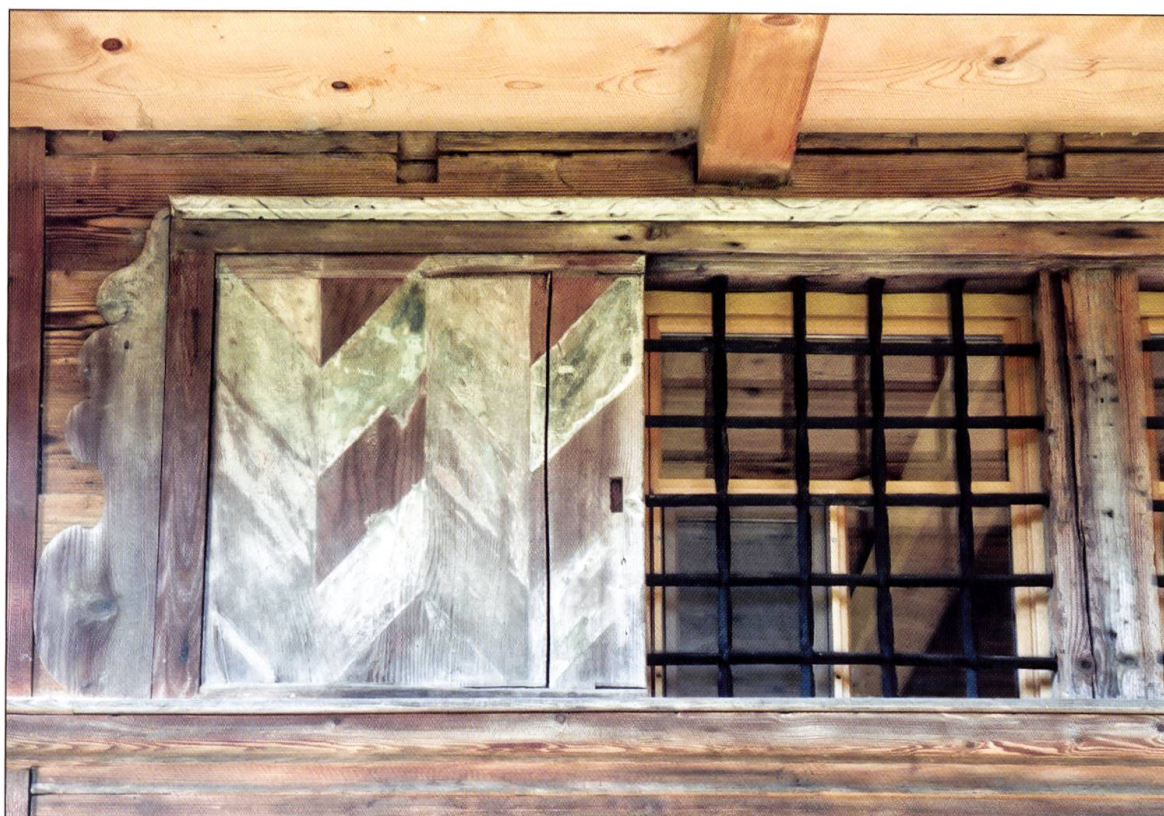
Detailansicht aussen des Küchenfensters in der originalen, zierlichen und farbigen Fenstergestaltung aus der Bauzeit mit der profilierten Fensterbank, dem zierlichen Ladengericht und dem geschmiedeten Fenstergitter. Zustand vor und nach der Restaurierung (fixiert).

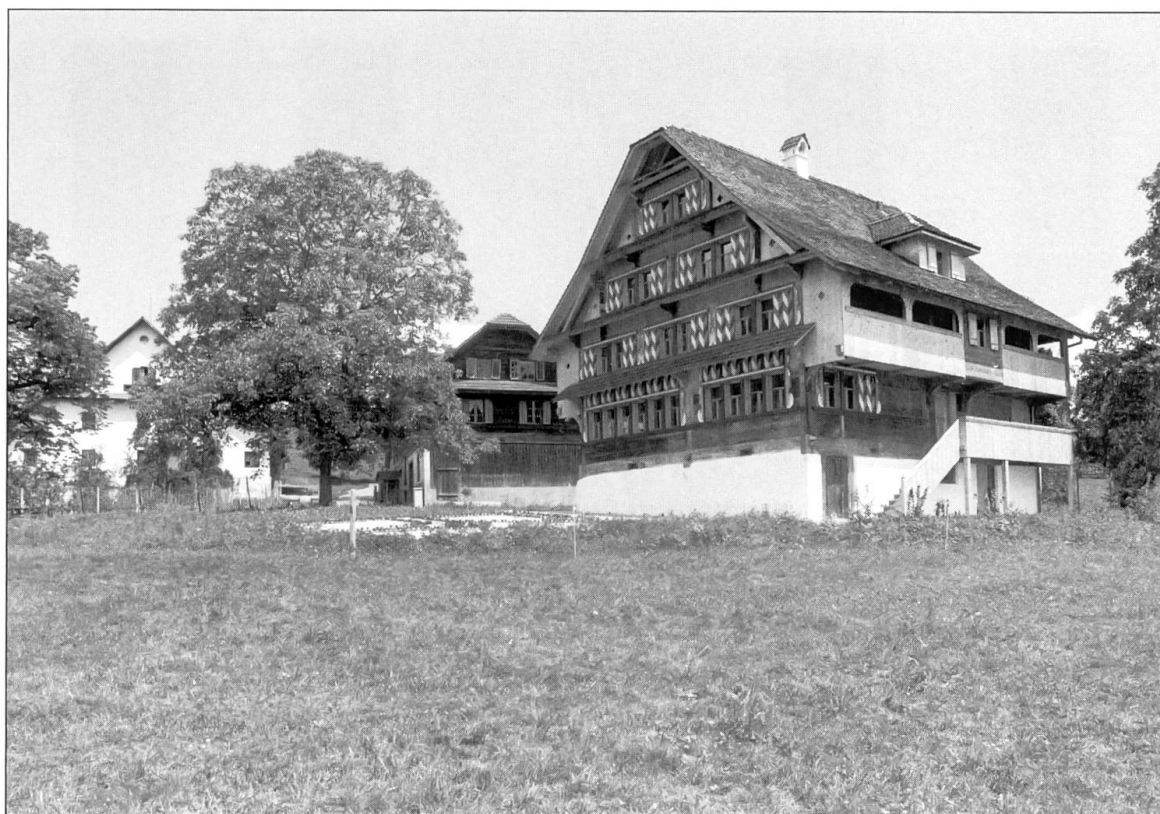
Links die alte Stallscheune, in der Mitte ein Ökonomiegebäude, rechts das alte Bauernhaus Rütimatt. Ansicht von Südwesten. Zustand nach der Restaurierung.

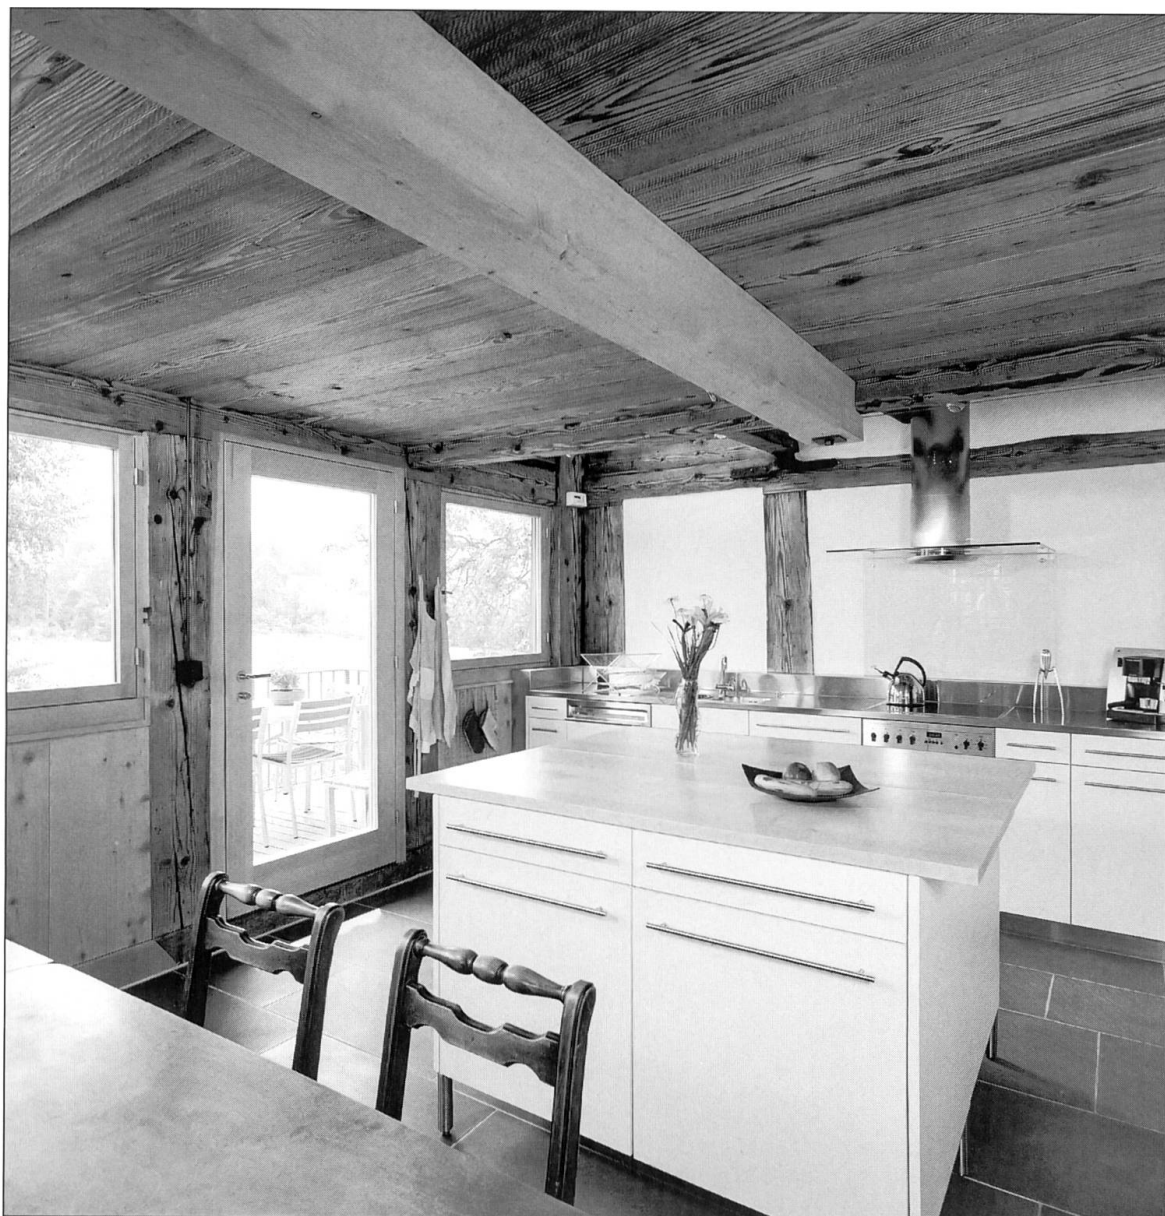
Detailansicht der neuen Kücheneinrichtung am originalen Standort. Links im Bild die Verglasung der alten Türöffnung und die ergänzenden neuen Fensterflächen, durch welche die dunkle Rauchküche zu einem wohnlichen Raum aufgewertet werden konnte. Zustand nach der Restaurierung.
