Die Gesamtrestaurierung Rümatt von aussen betrachtet

Autor(en): **Zollinger, Stefan**

Zeitschrift: **Heimatkunde Wiggertal**

Band (Jahr): **60 (2002)**

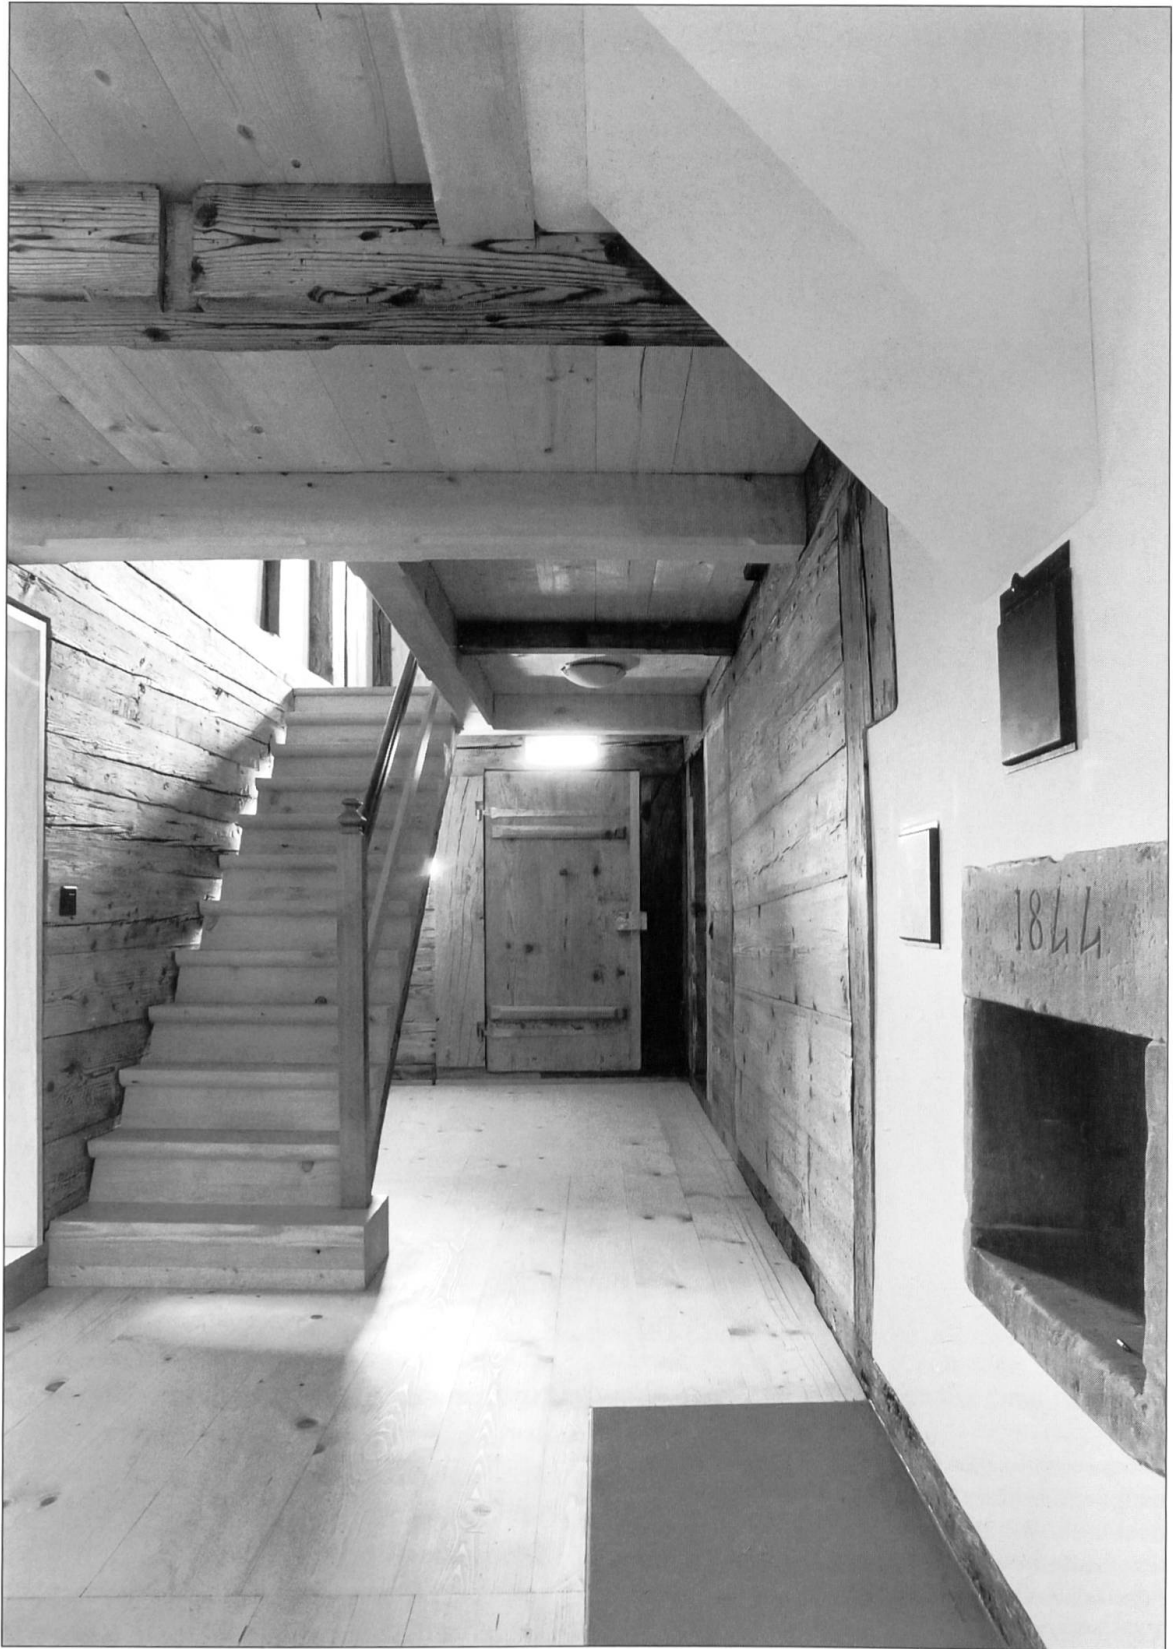
Detailansicht des Hausganges im Hauptgeschoss, links der Treppenlauf ins Obergeschoss, rechts die Einfeuerung von 1844 für den Kachelofen der Bauernstube. Zustand nach der Restaurierung.

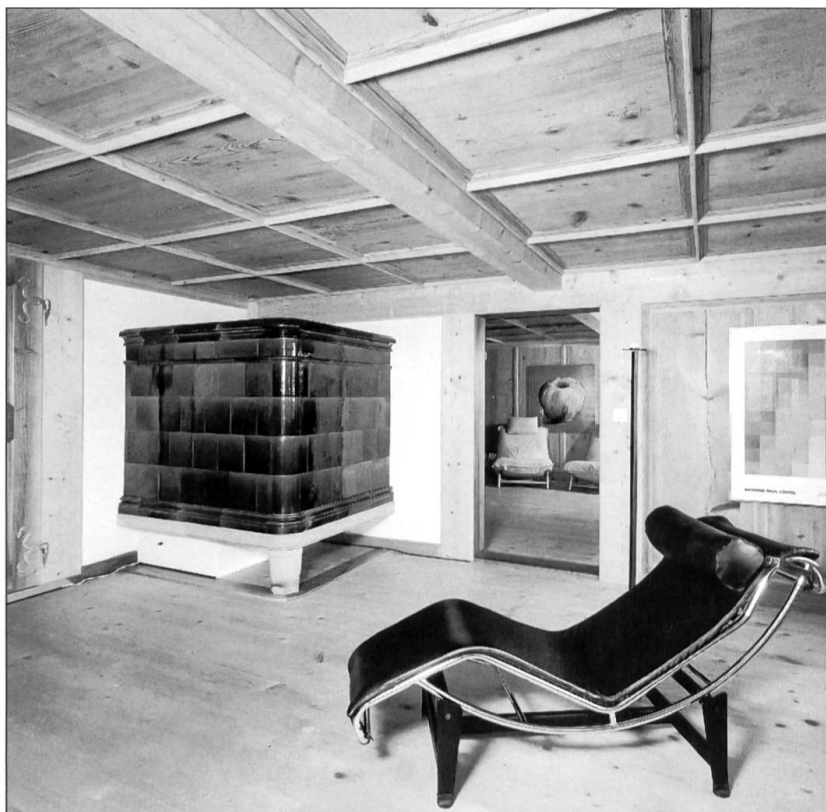
Detailansicht der Bauernstube im Hauptgeschoss mit Wand- und Deckentäfer von 1767, links der Kachelofen aus der regional bedeutenden Hafnermeisterwerkstatt Suter in Weggis, datiert 1844, rechts die Türe in die ehemalige Elternkammer, oben die originale Bretterdecke mit Profilstäben unterteilt, unten der neue Langriemenboden, beides aus Fichtenholz mit Ästen. Zustand nach der Restaurierung.

Erstaunlich ist die Helligkeit in der ursprünglichen Stube. Die traditionelle Reihenbefensterung entspricht gewissermassen den Bandfenstern des Neuen Bauens. Ursprünglich für Butzenscheiben gedacht, die weniger Licht durchliessen, tauchen sie die Stube mit der modernen Glasbefensterung in ein überraschend helles Licht.

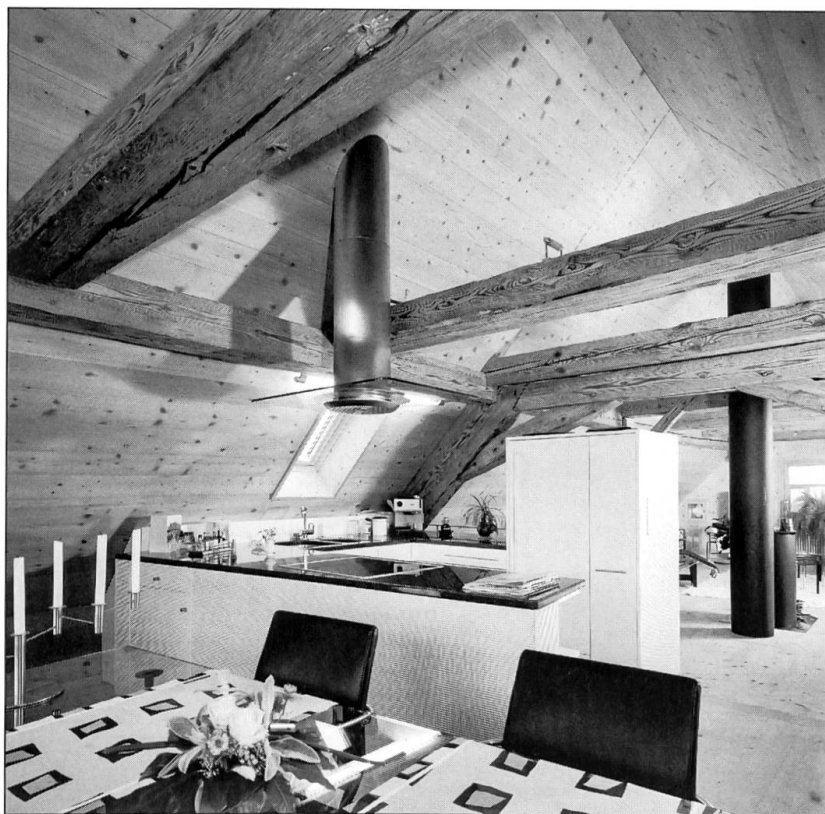
Detailansicht des neu ausgebauten Dachgeschosses.

Im Vordergrund Essplatz mit offenem Kucheneinbau. In der Bildmitte Kamin mit Feuerstelle. Zustand nach der Restaurierung.

Wie sieht das bei der oberen Wohnung aus? Die beiden Dachgeschosse enthielten keine Raumeinteilung, mit Ausnahme der beiden Kammern im zweiten Stock. Was lag also näher, als diese Kammern weiterhin als Kammern zu benutzen und den freien Estrichraum im dritten Stock als Wohnraum mit offener Küche auszugestalten. Über dem Bad der untern Wohnung wurde ein

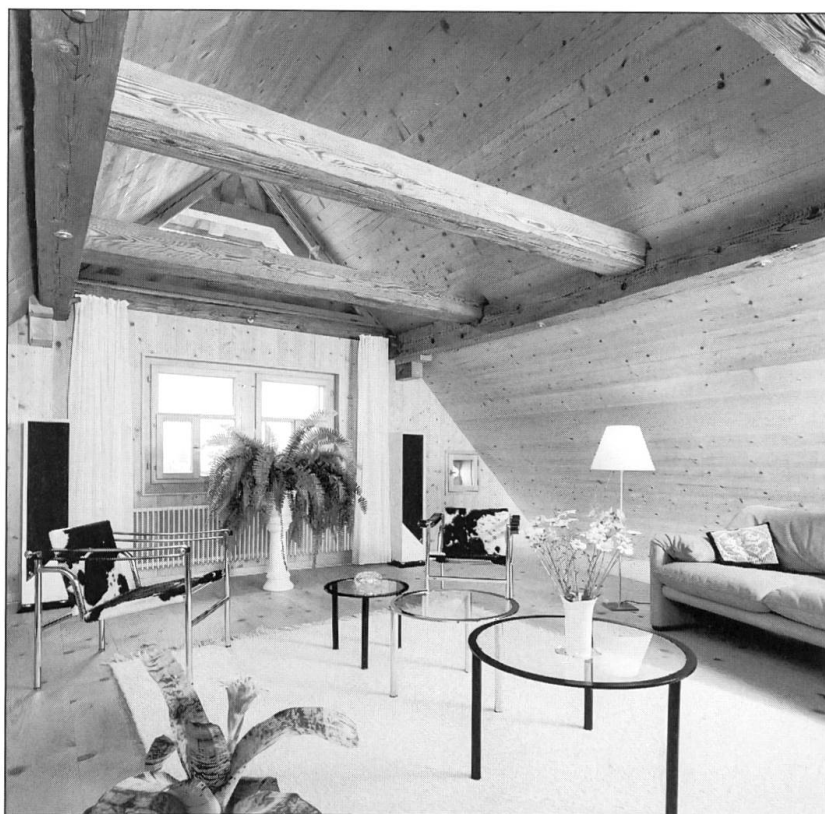
*Detailansicht des Wohnraumes im neu ausgebauten Dachgeschoss. Zustand nach der Restaurierung.
Foto: Theres Bütler; Luzern*

Bad eingerichtet, in der Formensprache wie ein Möbelstück in den freien Raum gestellt, so hebt es sich klar ab von der ursprünglichen Bausubstanz und bildet zusätzlich ein drittes Zimmer.
