Wasser auf Kastelen

Ferdinand Andermatt

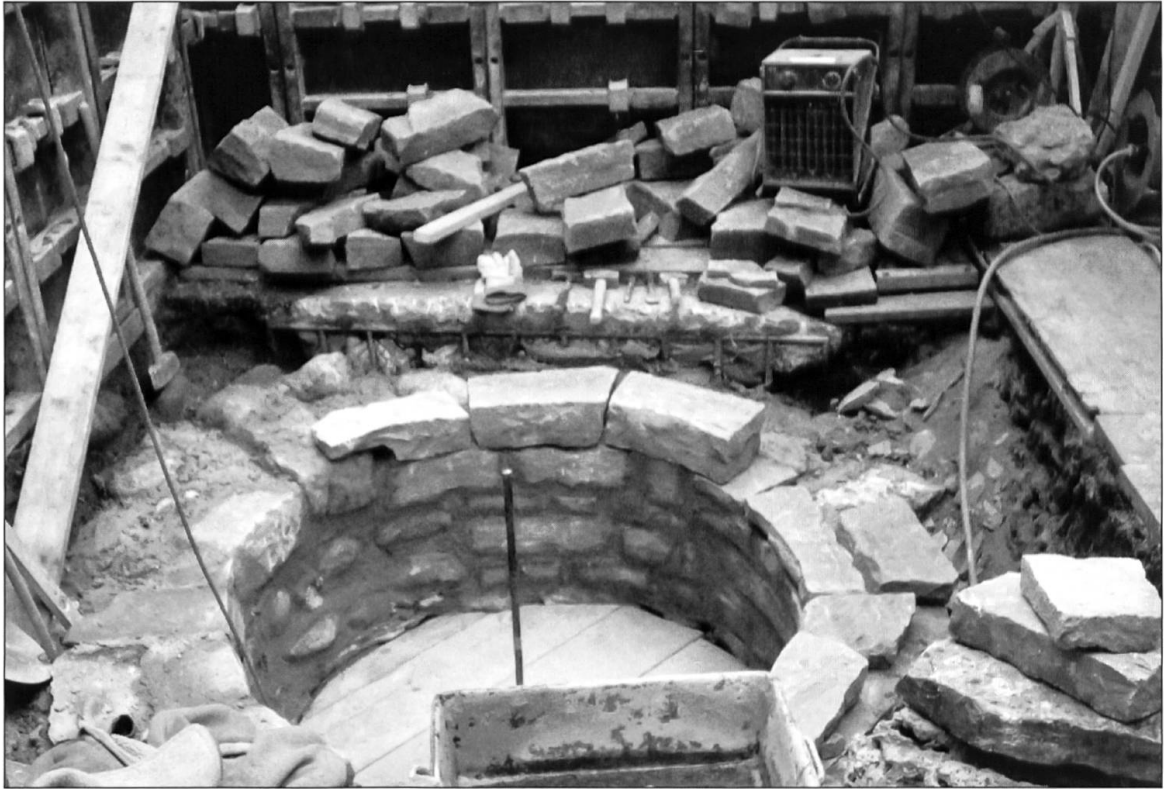
Der oberste Teil des Brunnens wird neu aufgemauert.

Danach wurde der Betondeckel ganz entfernt und die gemauerten Wände im oberen Bereich gesäubert und ausgebessert und bis auf Bodenhöhe aufgebaut.
