Haus Bergli : die Stadtbürg von Willisau

Zeitschrift: **Heimatkunde Wiggertal**

Haus Bergli: Die Stadtburg von Willisau

Jonathan Frey und Jürg Manser

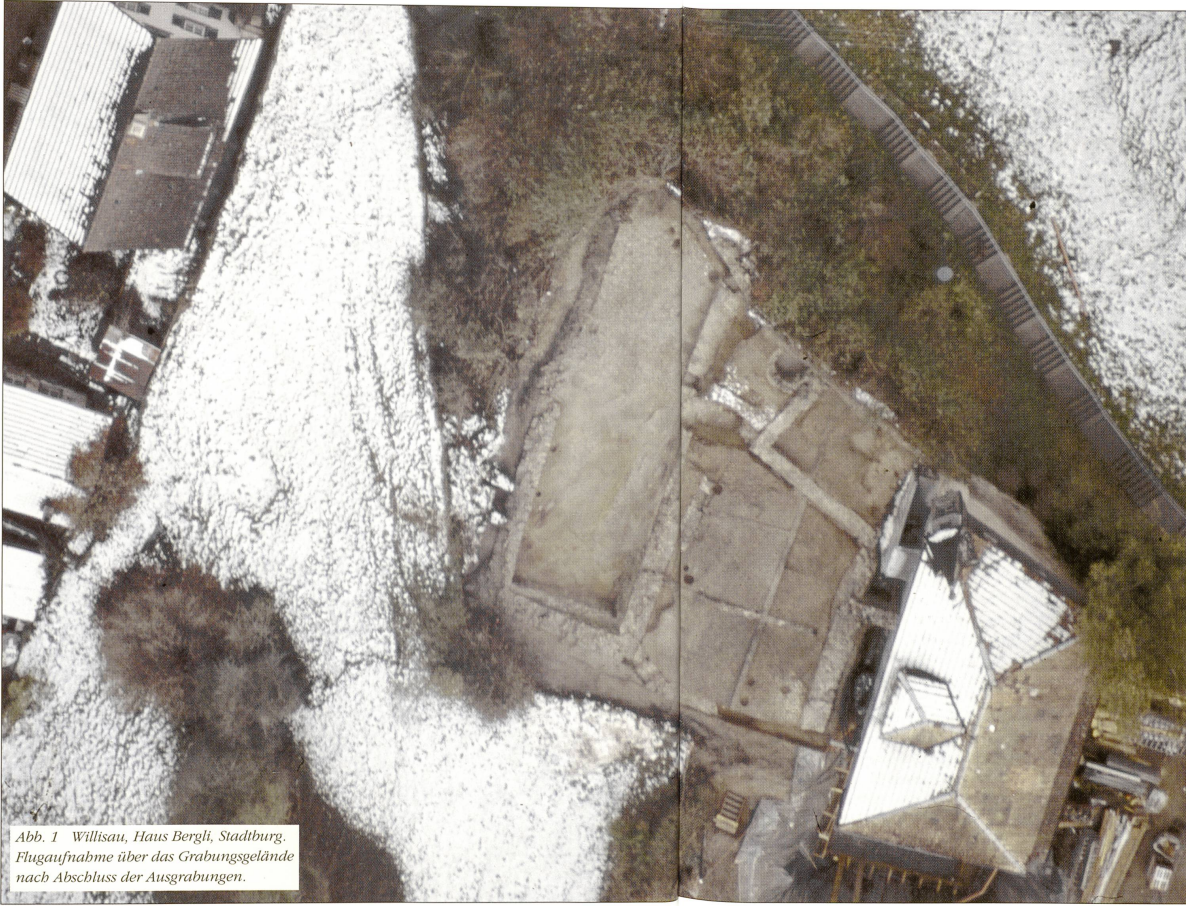
Abb. 1 Willisau, Haus Bergli, Stadtbürgli.
Flugaufnahme über das Grabungsgelände
nach Abschluss der Ausgrabungen.

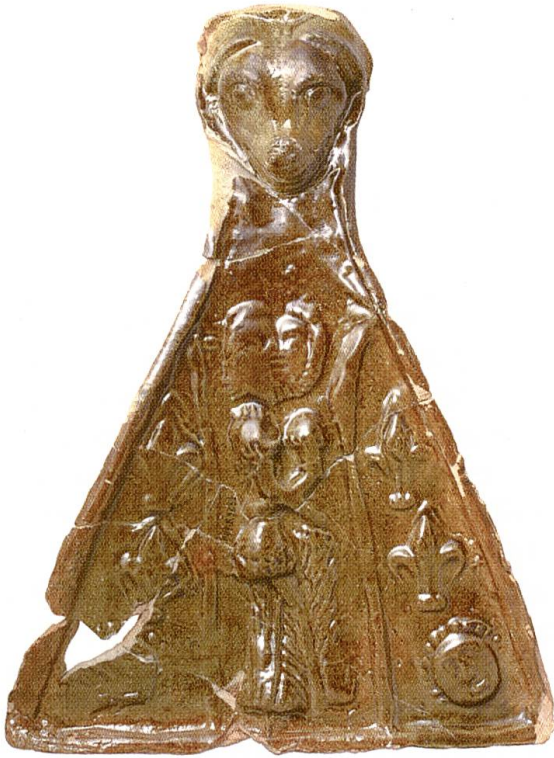
Abb. 10 Dreieckige Kranzkachel mit küsendem Paar, zweites Drittel 14. Jahrhundert. Massstab 1:3.

cheln, Abb. 10), ein gotisches Architekturmotiv (zwei Kacheln) und ein Kampf von Wildtieren (zwei Kacheln, Abb. 11) sind die drei Motive, die bei den dreieckigen Kranzkacheln vorkommen. Die Glasuren der motivgleichen Kacheln variieren zwischen honiggelbbraun, hellolivgrün und dunkelolivgrün. Die Darstellungen gehören allesamt zum höfischen Motivkanon, wobei sowohl Minne- als auch Jagdthematik vertreten sind. Auffällig ist, dass das Relief teilweise undeutlich ist, was auf ein unsorgfältiges Einpressen des Modells zurückzuführen sein dürfte. Die Kachel mit Architekturmotiv ist mit vier Exemplaren aus der Burg Alt-Wartburg bei Olten AG vollkommen identisch. Die Simskacheln mit stilisiertem Blumenmotiv, die in einzelnen Exemplaren angetroffen wurden, kommen sowohl im Fundgut der Hasenburg LU wie auch der Alt-Wartburg AG vor, während identische Tellerkacheln und die beiden restlichen Motive der dreieckigen Kranzkacheln fehlen.
