Aussen hart und innen weich : die Holzbauten in der Altstadt von Zofingen vom 15. bis 19. Jahrhundert

Zeitschrift: **Heimatkunde Wiggertal**

Aussen hart und innen weich

Die Holzbauten in der Altstadt von Zofingen vom 15. bis 19. Jahrhundert

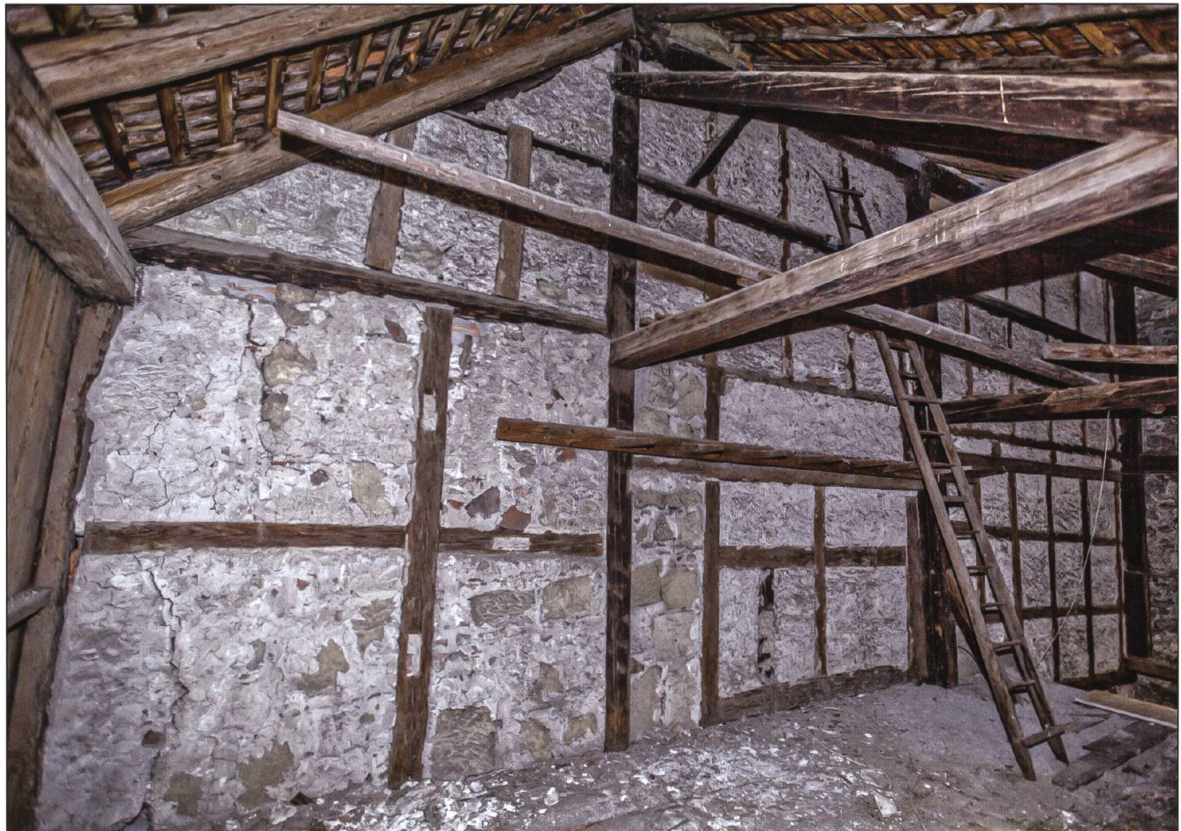
Abb. 3 Südansicht der nachträglich in mehreren Phasen entstandenen Riegelwand im Dachstuhl zwischen dem Wohn- und dem Ökonomietrakt (18./19. Jahrhundert). Die darin eingelassenen, rauchschwarzen Ständer und Verstrebrungen gehören zur Firstständerkonstruktion von 1462/63. Foto Theo Frey

Wohn- und Ökonomietrakt wurden von einem weiten Ziegeldach überspannt, das auf drei Firstständern und einer stehenden Dachstuhlkonstruktion ruhte (Abb. 3). Die Aussenwände des Ökonomie-

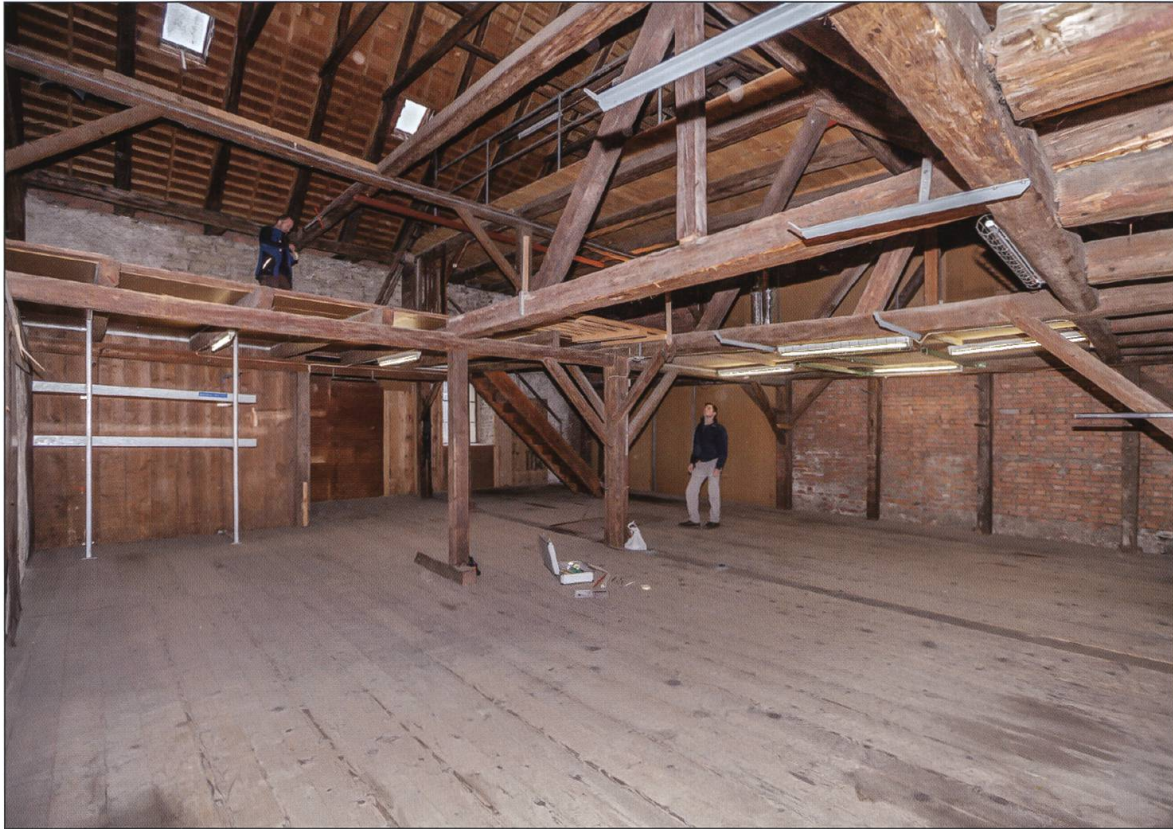
Abb. 6 Blick in die Scheune Pfistergasse 42 während der dendrochronologischen Beprobung der Ständerkonstruktion. Ansicht von Osten. Foto Cecilie Gut

Die jüngere Scheune Nr. 42 hat mit 9 mal 10 Meter fast quadratische Masse, ist 12 Meter hoch und wurde 1832 erbaut. Sie wurde als zweigeschossiger Bohlen-Ständerbau zwischen zwei bestehende Häuser errichtet (Abb. 6). Im Gegensatz zur Scheune Nr. 34 handelt es sich um eine firstungebundene Holzkonstruktion. Das bedeutet, dass das Ständerwerk des Baukörpers und der Dachstuhl separat abgebunden wurden. Somit reichen die Fassadenständer

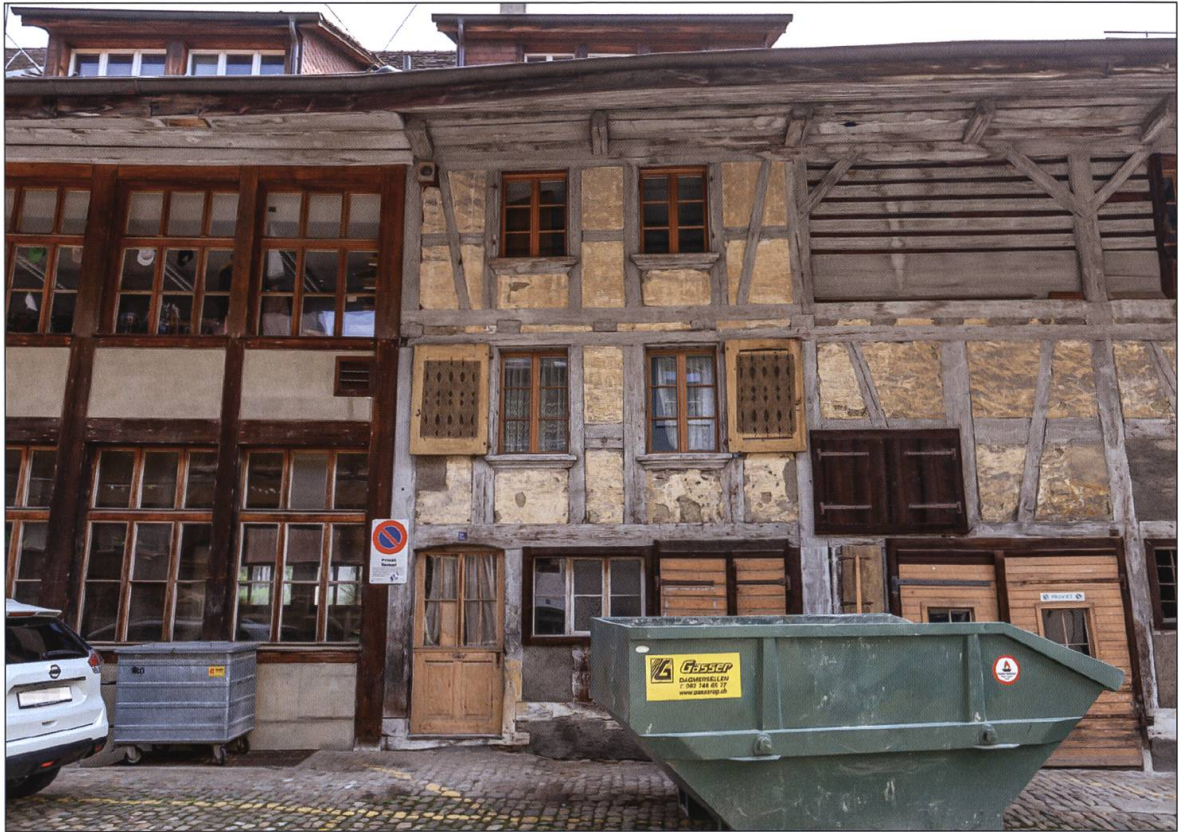
Abb. 7 Ansicht der Nordfassade der Liegenschaften Letzigasse 10 und 12. Rechts die ursprüngliche Riegel-Bohlen-Konstruktion, links die im 20. Jahrhundert erneuerte Fassade der abpartzellierten Wohntrakthälfte.
Foto Cecilie Gut

Ursprünglich war er als dreigeschossiger Bau mit gleich grossem Wohn- und Ökonomietrakt konzipiert. Im 19./20. Jahrhundert wurde der Wohntrakt jedoch unterteilt, sodass die ehemaligen Hauptwohnräume heute zur Liegenschaft Nr. 12 gehören (Abb. 7).
