**Zeitschrift:** Wohnen  
**Band:** 54 (1979)  
**Heft:** 11

**Artikel:** Neuer Komfort in alten Problemküchen  
**Autor:** Frei, H.  
**DOI:** <https://doi.org/10.5169/seals-104920>

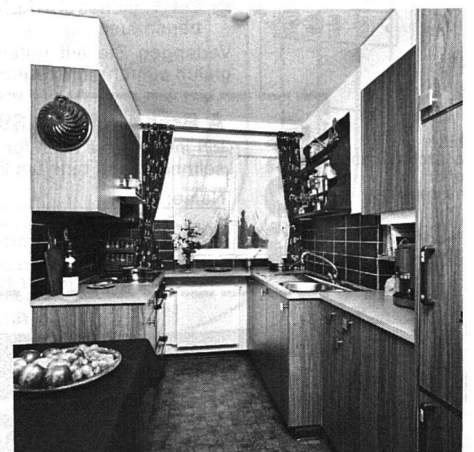
Die ehemalige Problemküche heute: schön und zweckmässig

Der Umbau hat sich gelohnt. Die Küchen bieten zweckmässige Arbeitsplätze und gemütliche Essplätze. Auch im Bad und WC wurde der Komfort erhöht. Die Wohnqualität ist durch die Erleichterung der Haushaltsarbeiten wesentlich gestiegen.
