AUSSEN FIX, ALS WÄR' NIX

Die Wohngenossenschaft 1943 Jakobsberg saniert in Etappen die Gebäudehüllen ihrer sieben Mehrfamilienhäuser auf dem Bruderholz, einem bevorzugten Wohnquartier in Basel. Die Bauten stammen aus den frühen Nachkriegsjahren und waren vor allem energetisch in einem schlechten Zustand. Von Juni bis Dezember 1998

Bauherrschaft: Wohngenossenschaft
1943 Jakobsberg, Basel
Beratung, Planung, Ausführung:
GRUNER AG, Ingenieure und Planer, Basel
Umfang: 7 MFH mit 52 WE
Kosten (KV): 6 Mio. Franken

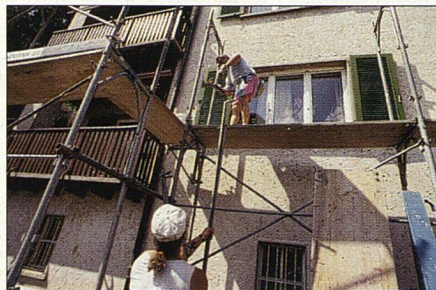
Nach den notwendigen Rodungen wird das Gerüst hochgezogen und anschliessend das Haus eingestutzt.

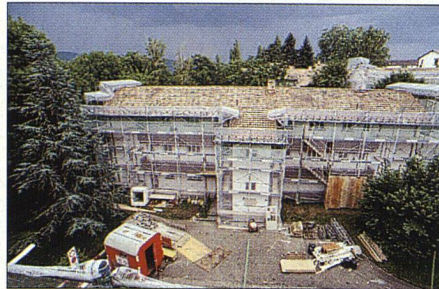
Für die Baustelleneinrichtung ist nur beschränkt Platz; die Zufahrtswege sind für Lastwagen sehr eng.

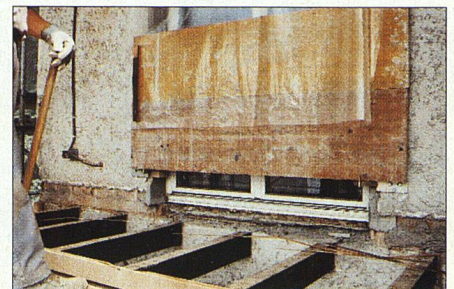
Die alten Balkone lagen auf hölzernen Trägern. An deren Stelle wird eine wesentlich grössere Betonplatte eingegossen.

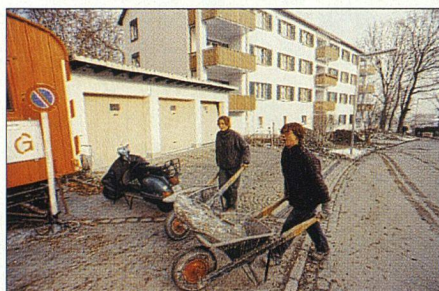
Die Bauarbeiten haben einige Spuren im Aussenraum hinterlassen. Die Gärtnerinnen bringen die Sache wieder in Ordnung.
