Martigny : rapport sur le Château de la Bâtia, adressé à Mr. le Président de la Commission des Mon. Histor. Suisses

Rapport sur le Château de la Bâtie,
adressé à Mr. le Président de la Commission des Mon. Histor. Suisses,

par A. Naef.

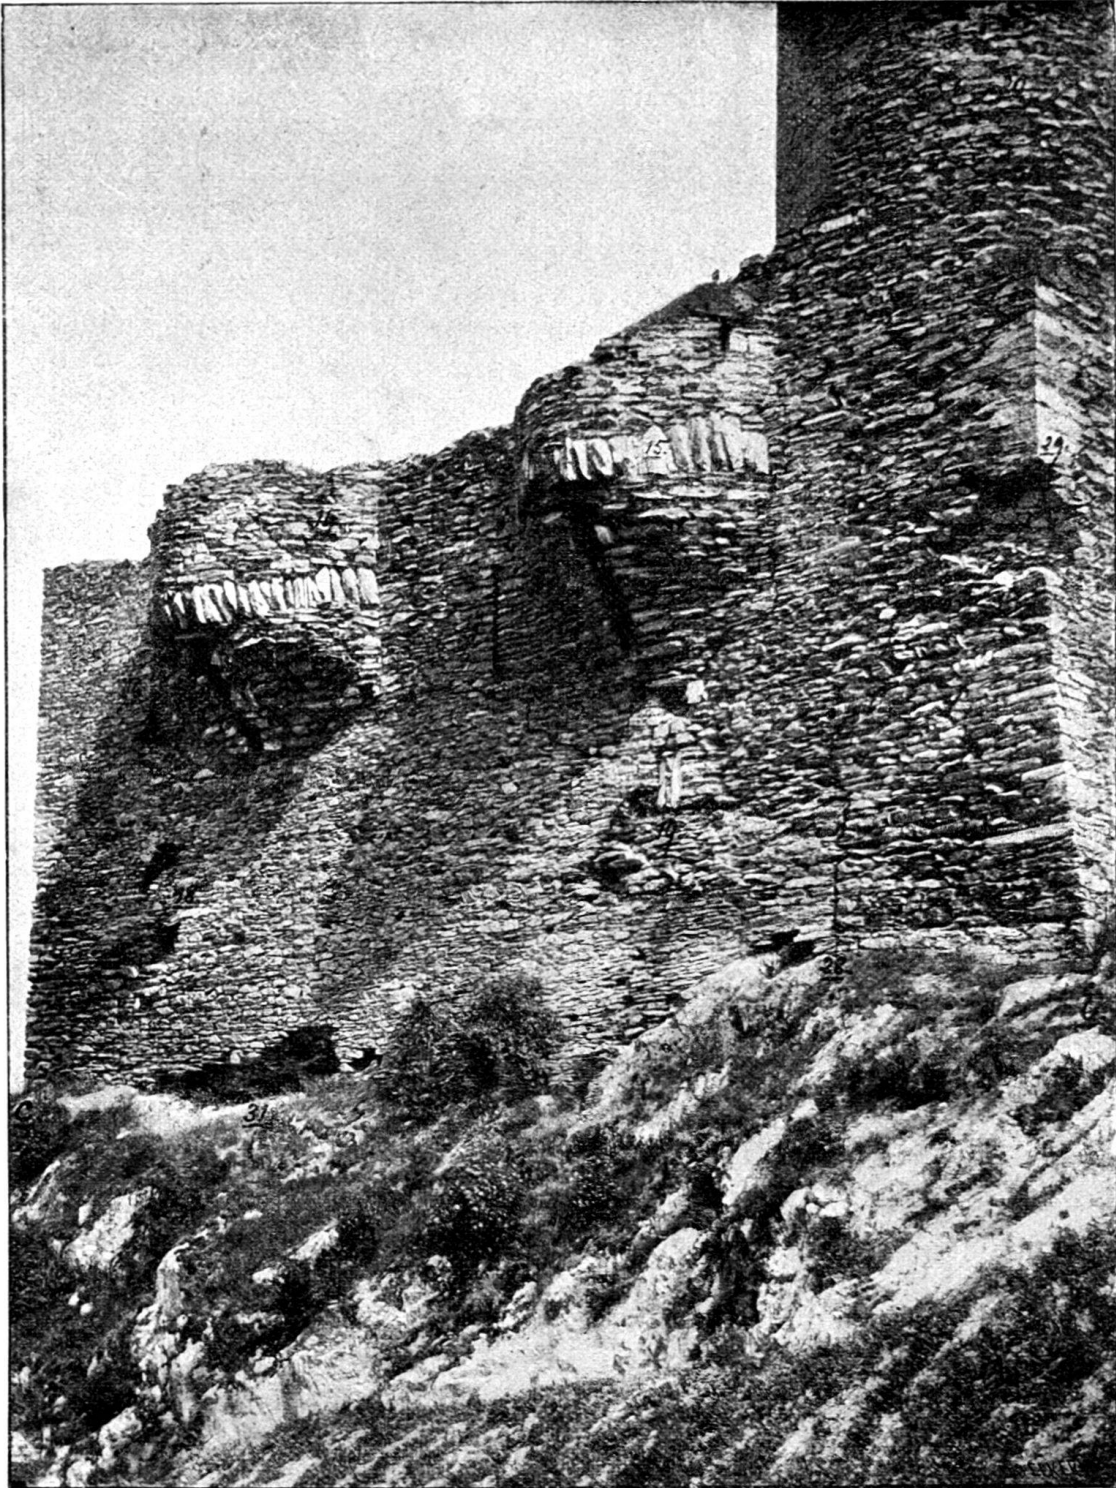
Fig. 51. Bâtaia. Face Nord-Ouest.

de ces notes, l'arête est bien marquée sur toute la hauteur de l'enceinte primitive; plus haut, en 20, l'angle est arrondi sur plan semi-circulaire et cette courbe appartient aux réfections postérieures. — Pourquoi cela? — Je rappellerais que la face voisine, à l'ouest (fig. 52), a dû de tout temps être le côté de l'attaque; il est admissible qu'on se sera aperçu du danger de l'arête vive en *i*, et que, lors de la surélévation, on aura essayé d'y remédier par un plan semi-circulaire, suivant le type adopté déjà dans nombre de castels romains. Au pied de cette arête verticale se voient des trous certainement pratiqués par des mineurs, à une époque où l'on employait déjà la poudre (siège de 1475, ou celui de Georges Supersaxo). Le but était de faire sauter le rocher servant d'assise à l'arête verticale *i*. Les mineurs n'ont pas réussi, les trous seuls attestent leurs essais, mais ni l'arête de mur, ni le rocher qui la supporte n'ont été entamés à la base¹⁾.

¹⁾ Depuis la rédaction de ces lignes, j'ai reconnu l'inexactitude de cette affirmation trop hâtive. — Il semble bien que l'angle ou l'arête verticale ait été abattu une fois, puis relevé. — Seule la partie supérieure, de 29 à 30 (fig. 51 et 52) fait partie de l'ancien mur et ne s'est pas écroulée; — de 28 à 29, fig. 51, l'angle des murs a été reconstruit.

8. *Etudier la possibilité* de démurer les meurtrières: 11, 12, 18 et 19. (Voir fig. 50 et 51), et de les rétablir exactement d'après les indices existant et les meurtrières *contemporaines*.
