Das römische Kastell Burg bei Zurzach, untersucht im Auftrag der Kommission für römische Forschungen

Das römische Kastell Burg bei Zurzach,
untersucht im Auftrag der Kommission für römische Forschungen
von Dr. *J. Heierli.*

III. Das Kastell auf dem Kirchlibuck bei Zurzach.

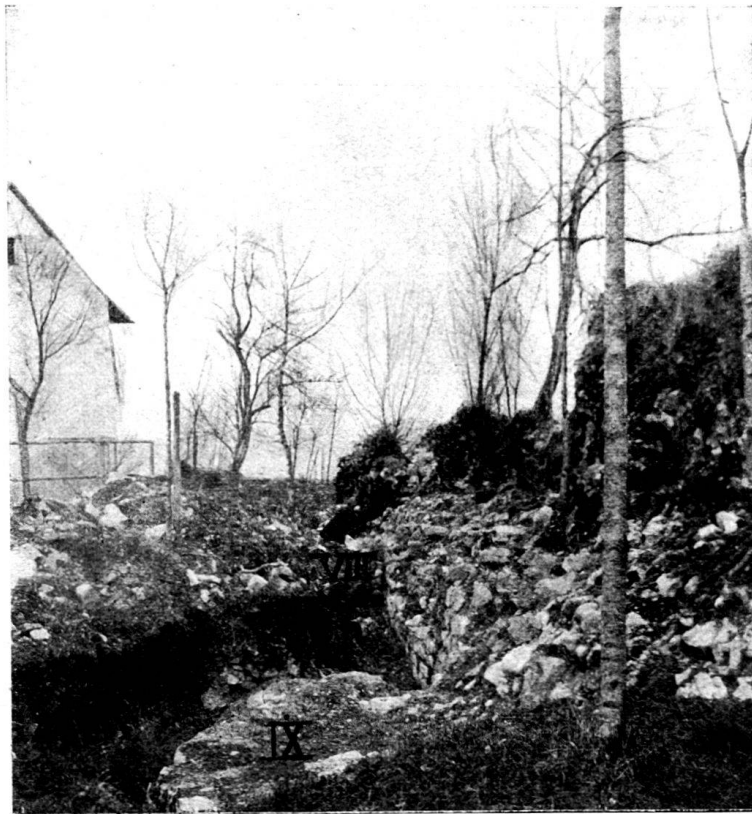
15. Kastell auf dem Kirchlibuck bei Zurzach.
Mauertürme VIII und IX.

Dieser Eckturm ist ebenfalls massiv. Nach außen schließt er ab mit einem Halbrund von 7,2 m Durchmesser (Abb. 15), nach innen dagegen wird er durch einen eckigen Mauervorsprung begrenzt. Er gleicht durchaus den ebenfalls massiven Türmen VIII und X, von denen er je ca. 20 m entfernt ist (Maße von den Mittelpunkten der nach außen vorspringenden Halbrunde genommen). Die größte Dicke des Turmes IX beträgt 8,5 m. Das Mauerwerk ist sehr fest; bis heute blieb ein Teil der Verkleidung, die aus kleinen Quadern bestand, erhalten.
