# Grabungen der Gesellschaft Pro Vindonissa im Jahre 1906. 4, Grabungen am Nordtor des Lagers von Vindonissa

## Grabungen der Gesellschaft Pro Vindonissa im Jahre 1906.

### 4. Grabungen am Nordtor des Lagers von Vindonissa.

Von S. Heuberger.

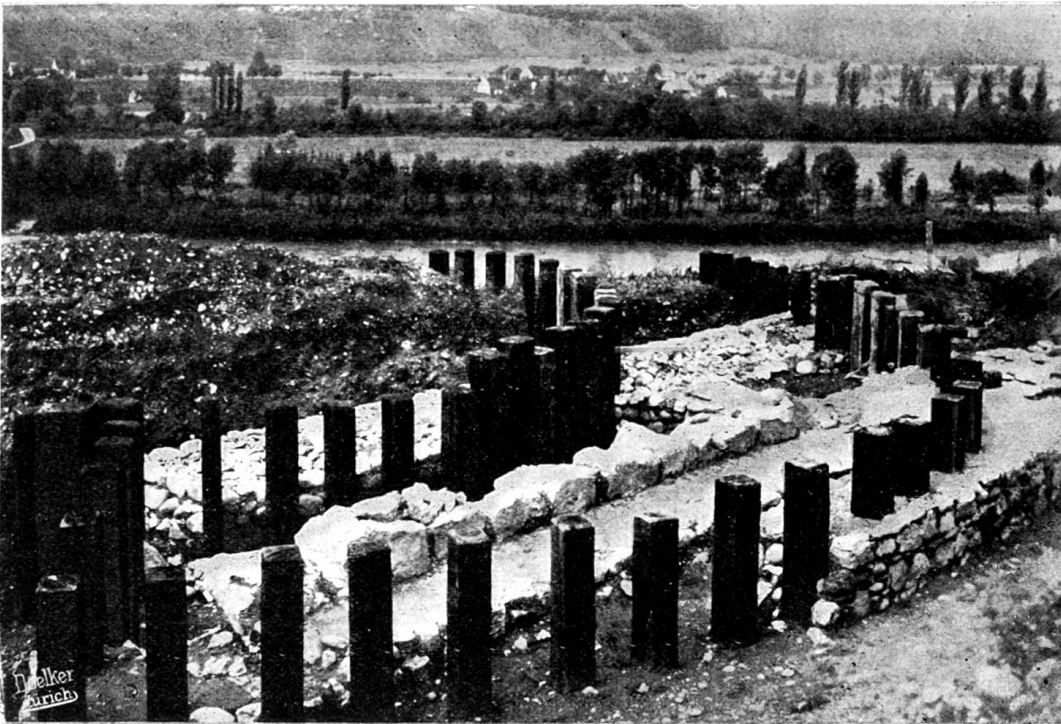
21. Wallmauer östlich vom Lagertor, mit dem erneuerten Pfahlwerk.
