Das römische Gebäude bei Niedergösgen (Solothurn).

Von E. Tatarinoff.

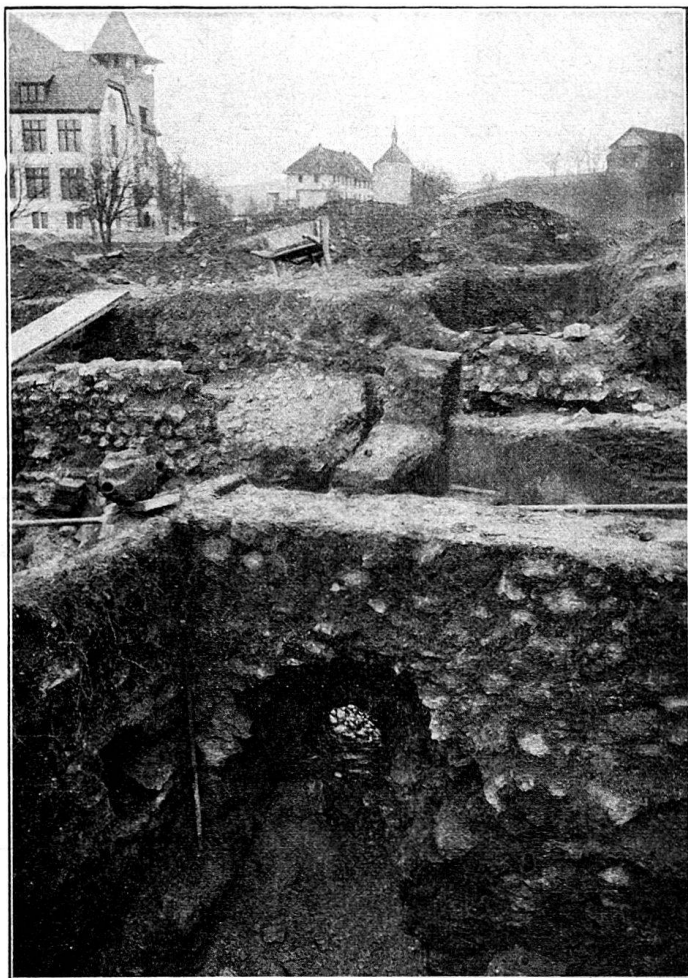
58. Niedergösgen. Ansicht der Nordostmauer des Raumes B, von aussen. (Links von der Mitte die Röhre.)

fand sich auch die alte, zusammengeknetete Bleiröhre.¹⁾ Über der Tuffsteinplatte ließen sich die Mauersteine leicht herausreißen, da der Mörtel sich sehr stark aufgelöst hatte. Es blieb dann eine Art Wölbung zurück, die auf dem beigegebenen Bilde (Abb. 58) sehr deutlich sichtbar ist. Offenbar war, nachdem das Gemach defekt geworden, hier ein Loch herausgegraben, um die neue Röhrenanlage anzubringen, und dieses darauf in Eile und nicht gerade sehr sorgfältig wieder zugemauert worden.
