Das römische Gebäude bei Niedergösgen (Solothurn)

Autor(en): **Tatarinoff, E.**

Zeitschrift: **Anzeiger für schweizerische Altertumskunde : Neue Folge =
Indicateur d'antiquités suisses : Nouvelle série**

Band (Jahr): **10 (1908)**

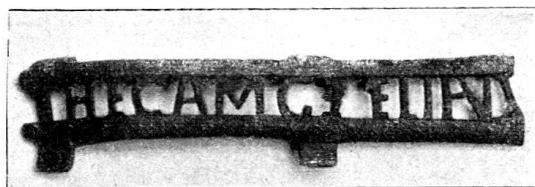
103. Schwertscheidenbeschläg. Bronze.

Hier war das Außengebiet ziemlich arm an Fundstücken, wir erwähnen ganz besonders das Schwertscheidenbeschläge mit der Inschrift *THECAM GEMELIAN...*, das in der Nähe dieser Ecke ausgehoben wurde (Abb. 103).

zerstört wurde und allmählich zerfiel, darf allerdings auch vermutet werden, daß die vor den Alamannen weichen den Gallo-Römer von Nieder-Gösgen ihre Kostbarkeiten mitnahmen. Wir erwähnen im folgenden nur die wesentlichsten und interessantesten Funde. Eine *Kupfermünze* des Antoninus Pius (138–161) und zwei kleine *Kupfermünzen* des Constantinus II (337–340). Aus *Bronze* eine sog. Zügelöse (Kummetring) (Abb. 101), ein kleiner Ampelhaken, zwei schön ornamentierte Schwertscheidenbeschläge in durchbrochener Arbeit (Abb. 102 und 103), wovon eines mit Inschrift THECAM
