# Südwall mit Wehrturm und Südtor

# Grabungen der Gesellschaft Pro Vindonissa in den Jahren 1921 und 1922.

## I. Südwall mit Wehrturm und Südtor.

Von Dr. S. Heuberger und C. Fels.

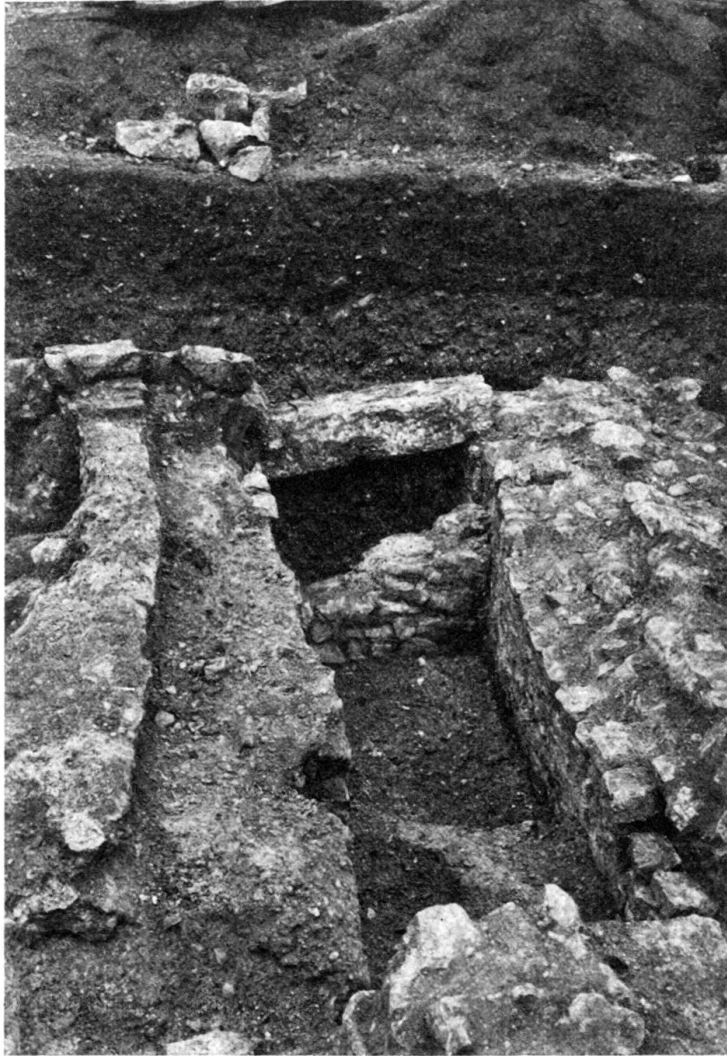
Abb. 3. Wasserdurchlaß mit Staumauer und Wehrturmfundament.  
Aufnahme von Norden 15. XII. 1921.

Weitergraben ergaben sich die Fundamente eines rechteckigen Turmes von 4,3 auf 6 m, mit vorspringender Nordwestecke. In der Nordmauer, 1 m dick, war ein Durchlaß mit einer Lichtweite von 1,1 auf 1,1 m. Die Abdeckung der Rinne bestand aus einer Mägenwilerplatte von 1,7 m Länge, 1 m Breite und 0,38 m Dicke. Darüber war aufgehendes Mauerwerk von ganz guter Ausführung. In der Sohle des nördlichen Durchlasses war ein viereckiges Pfostenloch von 0,2 m, das wir bis auf eine Tiefe von 0,8 m ausräumten: zweifellos ein Rest des Erdholzwalles. Die Südmauer hatte ebenfalls einen Durchlaß und war auch mit einer Mägenwilerplatte abgedeckt, nur weniger gut erhalten (Abb. 2, 3 und 4).

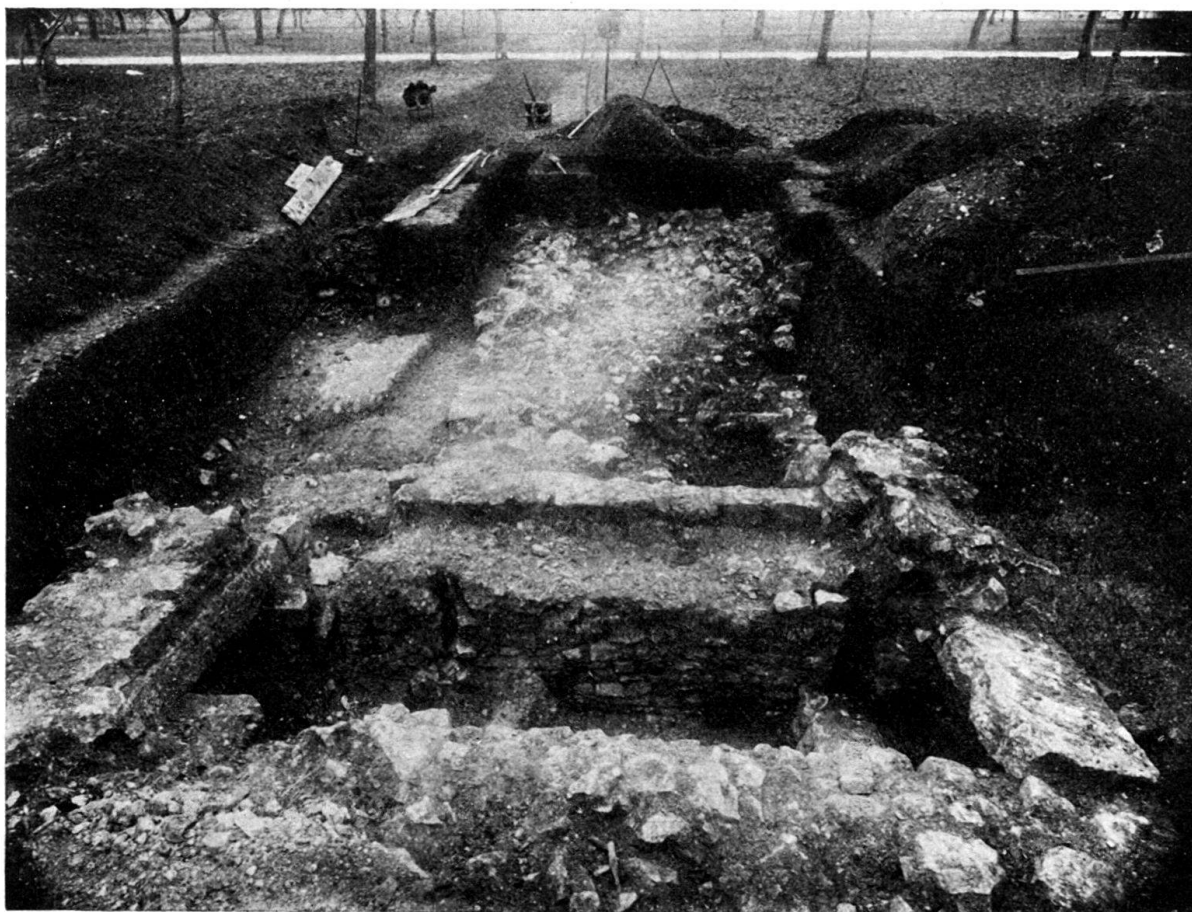
Abb. 4. Wehrturmfundament (mit Wasserdurchlaß) und östlich anstoßendem Wallfundament. Aufnahme von Westen 15. XII. 1921.

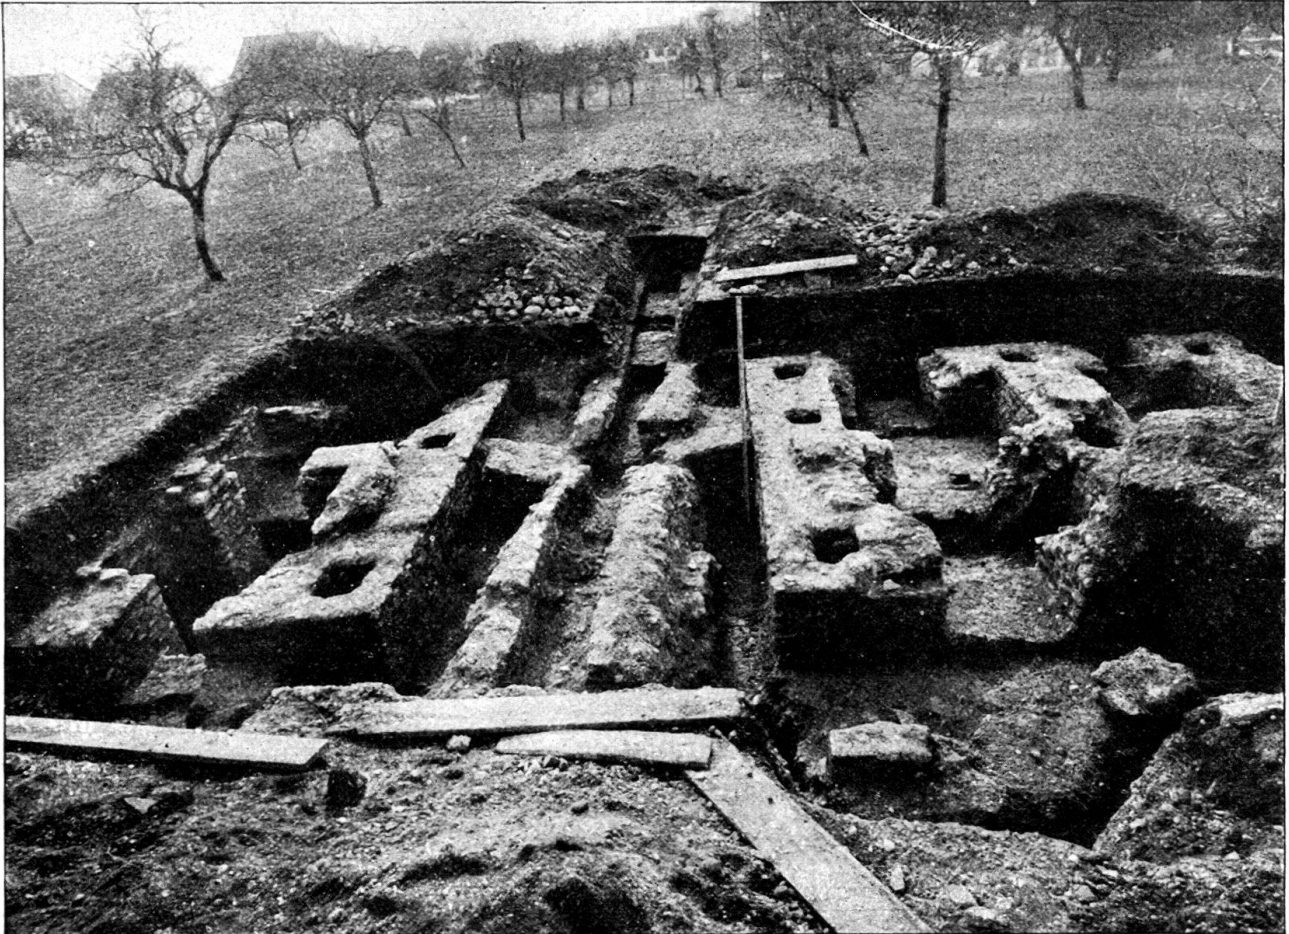
Abb. 7. Vindonissa Südtor. Aufnahme von Norden (Lagerseite) 1. III. 1922.  
(Der störende Erdklotz außen rechts (Mitte) konnte wegen eines darin stehenden Baumes nicht abgehoben werden.)

an die Seitenmauern der Türme angebaut waren. Sie waren also nicht mit den Turmmauern verbunden, was der Schnitt a—b in Abb. 6 u. 7 zeigt. Der Kanal ruht beim Eintritt in den Tordurchgang auf einem Betonklotz von 2,4 m Länge, 1,6 m Breite und 0,7 m Höhe, dessen obere Steine teilweise in die Kanalsohle hineinreichen; etwas, wozu die Erklärung fehlt. Überhaupt zeigt die Konstruktion und Anlage der Kanalstrecke im Tordurchgang eine wenig sorgfältige Ausführung; im Gegensatz zu den übrigen Teilen des Tores und Kanals. Die mittlere Mauer des östlichen Turmes ist von oben bis unten gerissen; der Spalt beträgt oben 6 cm. Wir müssen annehmen, daß durch eine nachträgliche Bodensenkung das Gefälle des Kanals geändert und so die Eindrückung der Kanalwände und der Torschwelle sowie der Mauerring bewirkt wurden. Vergleiche dazu die Ausführungen im Bericht über das Südtor in den Jahresberichten der Schweiz. Gesellschaften für Erhaltung historischer Kunstdenkmäler und für Urgeschichte 1921, S. 69. Es wurde zwar die Ansicht geäußert, daß der Kanal von Anfang an Gefälle nach Norden hatte, um Abwasser durchs Lager nach Norden abzuführen. Dann muß man aber fragen: was für Wasser? Etwa das Regenwasser der Felder oder Abwasser der Umgehungsstraße? Das wäre doch einfacher dem Reußbord zugeführt worden, das nur 140 m entfernt liegt, statt auf dem Umweg über das Nordtor dem Nordwestturm zu, also auf eine Distanz von etwa 650 m. Auch der Umstand, daß der große Kanal auf der Nordseite des Tores in zwei kleinere übergeht oder umgekehrt, spricht gegen jene Annahme. Daß der Kanal um 18 m über das Tor hinausgeht, zeugt mit aller Entschiedenheit dafür, daß er, wie der oben beschriebene Durchlaß im Wehrturm und alle andern, bisher gefundenen Abwasserläufe, Wasser aus dem Lager hinaustrug. Der Kanal im nördlichen Lagerfeld führte das Abwasser von der Windischer Hauptstraße gegen das Nordtor, an diesem vorbei und zum Nordwestturm hinaus. Der Kanal im südlichen Lagerfeld dagegen lief durch das Südtor bis zur Grabenstraße.

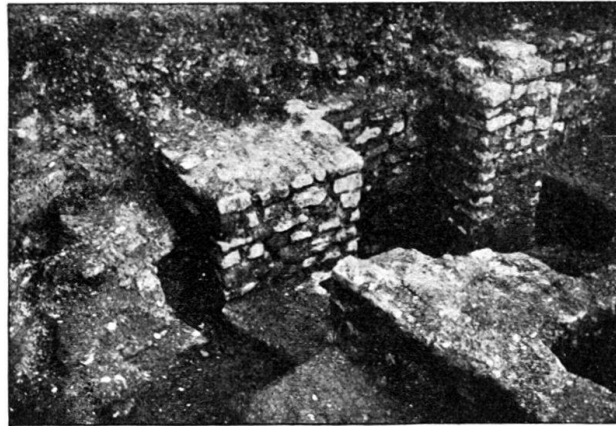
Abb. 8. Vindonissa Südtor, westlicher Durchgang des östlichen Torturmes.

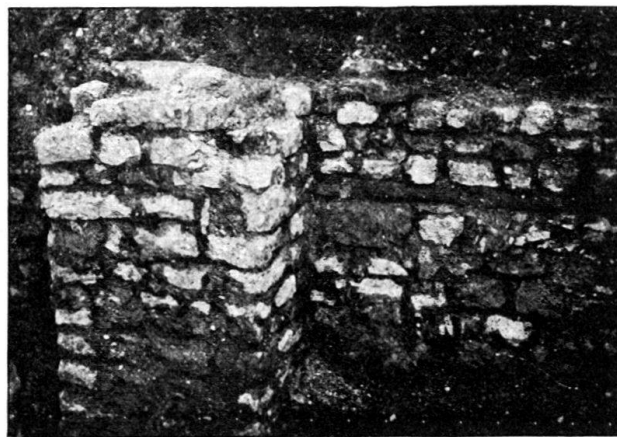
Abb. 9. Vindonissa Südtor, westlicher Durchgang des östlichen Torturmes.  
Bei Z ein Ziegelband.
