## Die eisenzeitliche Siedlung von Castaneda.

Grabung 1932.

Von *Karl Keller-Tarnuzzer*.

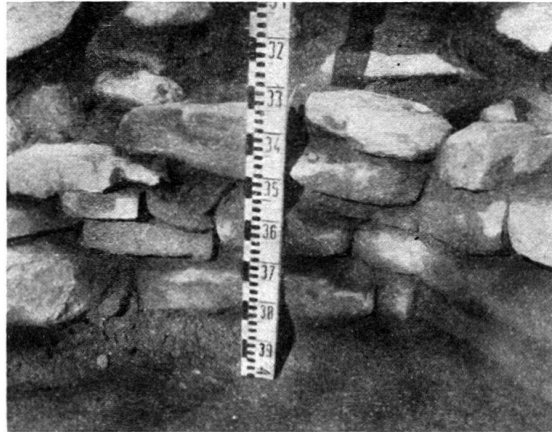
Abb. 5. Castaneda, Ecke in Raum L bei  $k_3$ .

so, daß die Strecke von  $h_3-i_3$  ziemlich gerade verlief, dann in einem Bogen  $k_3$  (Abb. 5) erreichte, von hier aus sich in gerader Strecke nach  $l_3$  hinüber streckte und wieder in schöner Rundung bei  $m_3$  die zerstörte Vordermauer erreichte. Diese ganze Mauerpartie von  $h_3$  über  $k_3$  und  $l_3$  nach  $m_3$  fiel auf durch ihre äußerst solide Bauart, die in erster Linie den in Verwendung gelangten großen Steinblöcken zuzuschreiben ist (Abb. 5). Bis jetzt hat uns die ganze Siedlungsgrabung von Castaneda nirgends eine derart starke Mauer geliefert. Wie zu erwarten, ist die dem Innern des Raumes zugekehrte Seite als Schauseite hergestellt, während der ganze bergseitige Teil der Mauer an den gewachsenen Boden angelehnt erscheint und infolgedessen keine sorgfältige Setzung erfuhr.
