Artikel: Zu den romanischen Chorentdeckungen und Kirchenfresken von Meiringen

Autor: Forrer, R.

Zu den romanischen Chorentdeckungen und Kirchenfresken von Meiringen.

V. Die unterirdischen Altäre und Baureste der romanischen Kirche von Meiringen.

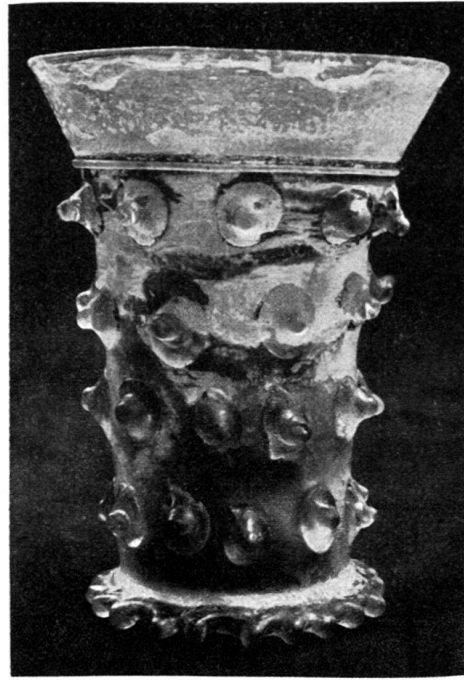
Fig. 21.
Glasbecher aus dem nördlichen
Seitenaltar, Fig. 16.

Wie bei dem Südaltar zeigt auch dieser Nordaltar dicht unter der Tischplatte im Gemäuer einen viereckig ausgesparten *Reliquienschrein*. In ihm fand sich bei der Ausgrabung noch *in situ* das *Reliquienglas* Fig. 21, ein Glasbecher mit ausladendem Rand und Nuppenverzierung, wie sie sowohl das Mittelalter wie noch die Renaissance als beliebte und ziemlich kostbare Trinkbecher im Profangebrauch benützten. Oft aber, und so auch hier, sind sie zur Aufnahme von Reliquien in die Kirche als Reliquienbehälter gestiftet worden. In oder bei dem Glase fand sich wieder eine «*Blutampulle*», diese jedoch in zerbrochenem Zustande. Weder im Nuppenglas noch in der Ampulle wurden die Heiligenreliquien beobachtet. Die Gläser wurden, wie das Rauchfaß, dem Berner Historischen Museum überwiesen.

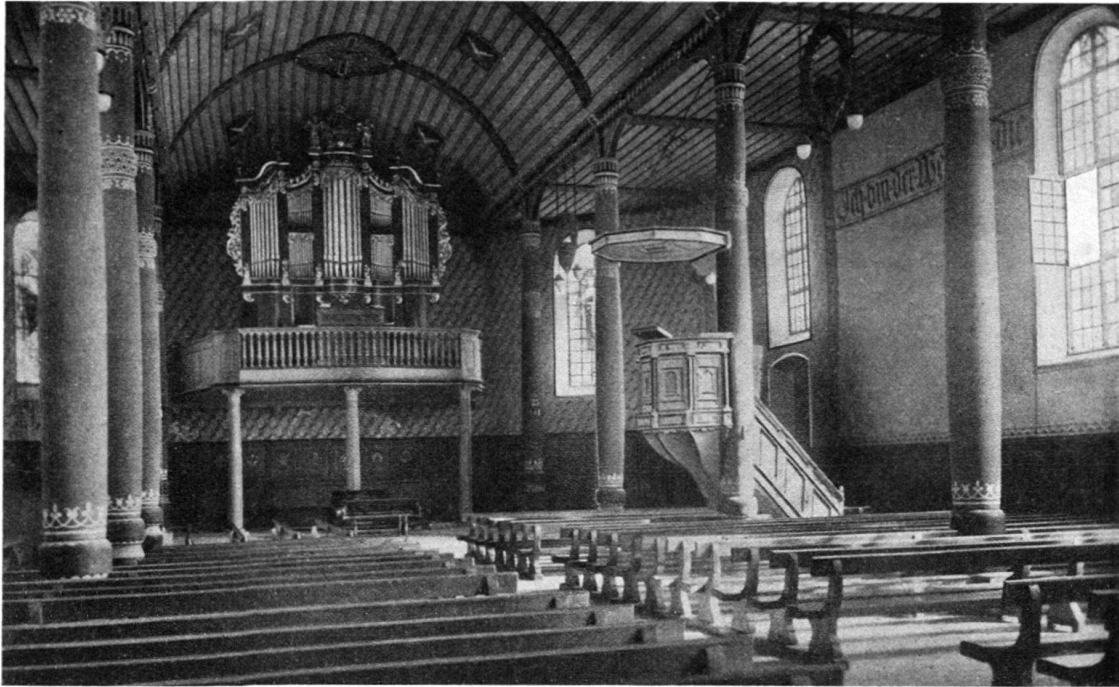
Fig. 26. Ansicht des heutigen Kircheninnern mit der Decke und den Säulen des Melchior Gehren der Restauration von ca. 1683, mit der Renaissancekanzel und mit der Orgel von ca. 1780.

Innenhöhe und Innenwirkung, wie sie auch auf der Photographie Fig. 26 zum Ausdruck kommen, während die Kirche von außen, besonders gegen Osten, eine gedrückte Ansicht bietet, man braucht nur die Photographie mit dem Turm Fig. 2 zu betrachten. Daher aber auch die Lage der Kirche wie in einem Kessel, in den sich bei neuen Überschwemmungen Wasser und Schutt mit erhöhter Gewalt ergießen mußten, solange Aare und Alpbach nicht gezähmt waren. Und eine solche Katastrophe traf im Jahre 1762 ein, das selten starke Regenfälle brachte. — Zu dieser bereits oben erwähnten großen Wassernot von 1762, wo in Meiringen Alpbach und Aare zusammenwirkten, existiert «in einer alten Bibel der Gebrüder Frutiger Im Hof» (Kopie bei Herrn Liesegang) eine meines Wissens noch ungedruckte Eintragung über die damals angerichteten Schäden im Haslital längs der Aare. Von der Meiringer Kirche wird gesagt: «Auch die Kirchen selbst hat es aufgefüllt inwendig und auswendig, daß die stein und morast über den Kanzel aus gegangen, also daß der schaden in dem Hasli Land auf ville 1000 Daller gerächnet wird. ... Hingägen hatt Herr Pfarrer Johannes Sprüngli zu meiringen ein fikarj gehabt, ein Gatung von geschlecht, der hat nicht in die Kirche wollen gen Predigen, da hat Ein Schulmeister das große gebätt gelassen. Hernach ist Er wider in die Kirchen gegangen, da hat man ein Kirchendühr dargetan darauf Er gestanden und geprediget. Das Volk ist auff den steinen und Sand gesässen, was nicht auff der bortlauben (Empore) sitzen können. ... Da hat man die Kirchen ausgeräumt und ist
