Zur Baugeschichte der St. Justuskirche in Flums

B. Die gotische Kirche.

Von *Linus Birchler*.

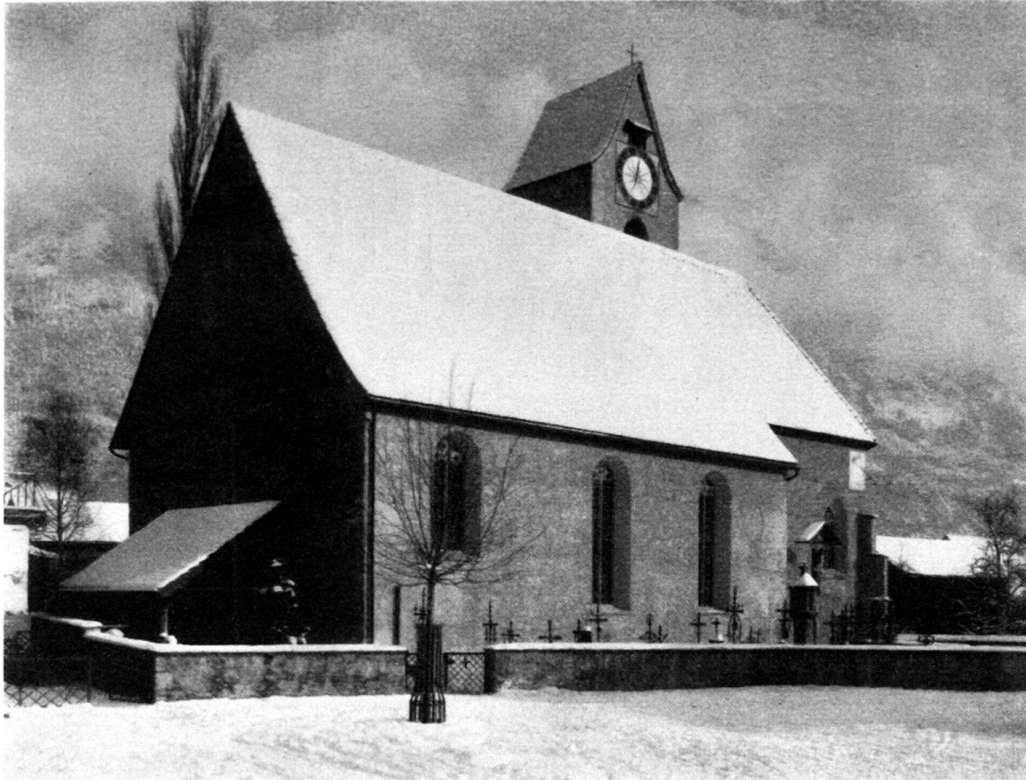
Abb. 1. Kirche St. Justus in Flums. Photo Schweiz. Landesmuseum
 Das Äußere nach der Renovation von 1932/33. (Vgl. Abb. 1 a. S. 237 im Jahrgang 1934.)

Kurz sei nun über die *Renovation des Äußern* berichtet. Am Dachgesims wurde eine Verschalung von 1870 entfernt, so daß die Köpfe der Sparren wieder sichtbar wurden. Die künstlerisch sehr störende Türe von 1870, die unter dem südlichen Chorfenster direkt ins Chor führte, wurde vermauert; dies gestattete, im Innern die vier oben genannten flachen Wandnischen, die 1870 oder noch früher vermauert worden waren, wieder zu öffnen. Als Ersatz für den vermauerten Seiteneingang des Chores erhielt die Sakristei gegen Norden eine Türe ins Freie; ein dort angebrachter Fensterschlitz wurde etwas weiter östlich versetzt. Am Chor wurde, wie bereits gesagt, die Nische des mittlern Fensters am Äußern wieder geöffnet; der Zürcher Maler Paul Bodmer wird in ihr einen hl. Christophorus malen. Das südliche Chorfenster, um 1770 oder noch später durch Versetzen des Maßwerkes des Mittelfensters entstanden, mußte, nachdem die unter ihm angebrachte neugotische Türe vermauert war, in Rücksicht auf die im Innern freigelegte Wandnische etwas verkürzt werden. Auf die Linie der Empore verkürzt wurde das hinterste Fenster der Südwand des Schiffes. — Die Sakristei hatte 1870 gegen Osten ein neugotisches Spitzbogenfenster bekommen; da über die alte Form nichts bekannt war, wurde es belassen und nur seine typisch neugotische Unterteilung entfernt. 1870 hatte man vor dem Haupteingang ein pompöses, neugotisches Vorzeichen mit abgetreppten Strebepfeilern erstellt. Es wurde

Die Werkstücke am Äußern wurden nur da, wo es unbedingt nötig war, im alten Material ersetzt, vor allem am Chorsockel. Durch das Abgraben des Terrains auf das alte Niveau an der Süd- und Westseite der Kirche konnte dem Äußern die gute Proportionierung wieder geschenkt werden.
