Zur Baugeschichte der St. Justuskirche in Flums

B. Die gotische Kirche.

Von *Linus Birchler*.

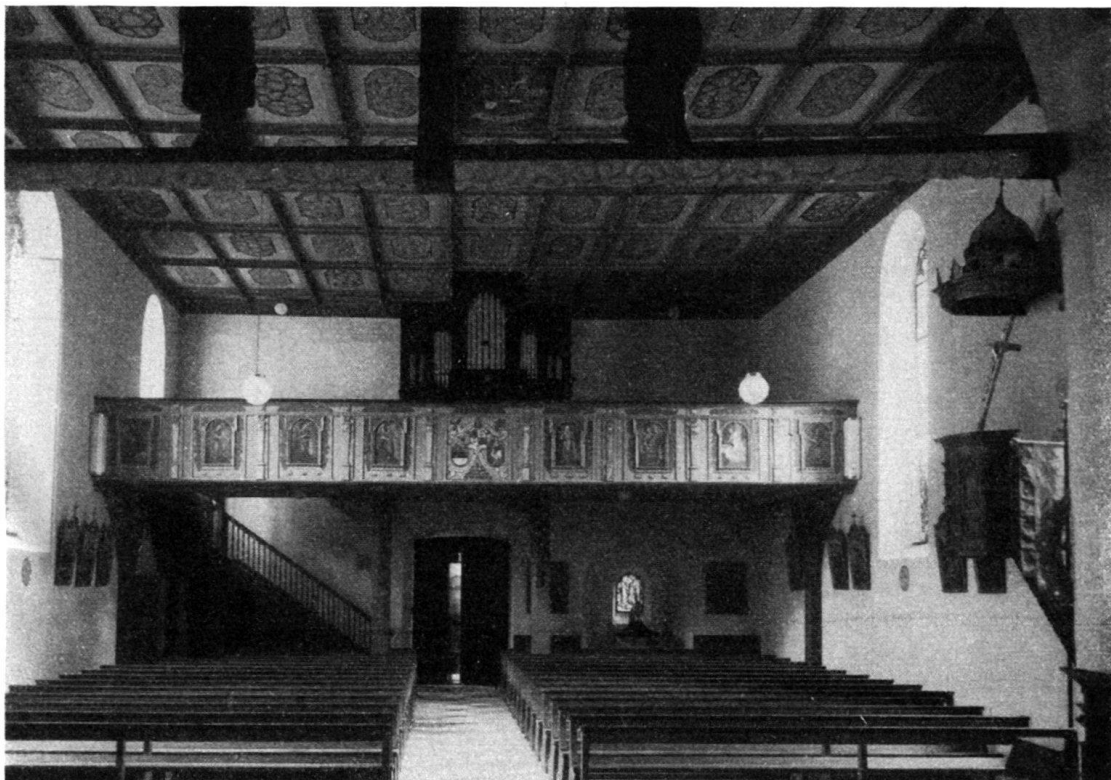
Abb. 7. Kirche St. Justus in Flums. Photo Karl Haaga
Das Innere, Blick auf die Eingangsseite, nach der Renovation 1932/33.
