Artikel: La restauration du plafond de l'église de Zillis

La restauration du plafond de l'église de Zillis

PAR HENRI BOISSONNAS

PLAFOND DE L'ÉGLISE DE ZILLIS. BOIS PEINT, DÉTAIL

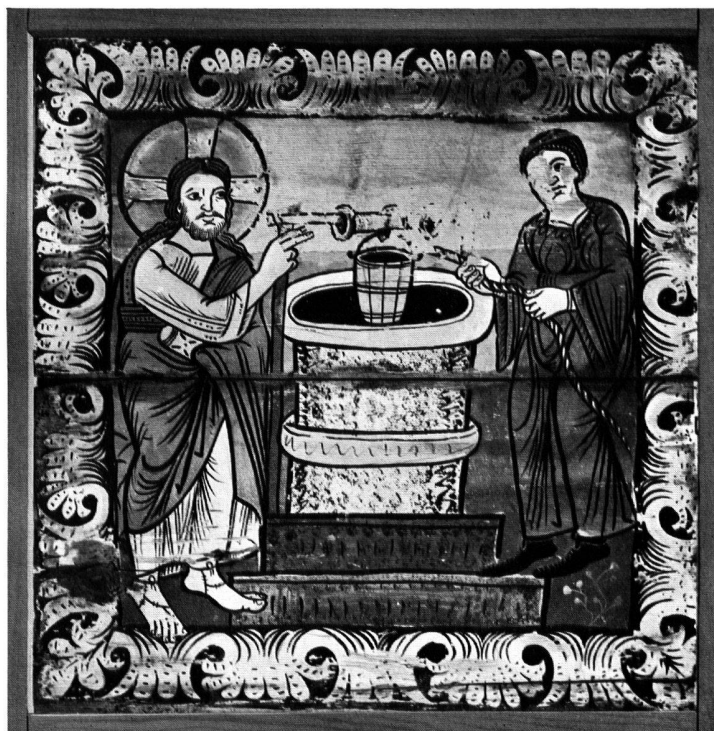
Fig. 1

Fig. 1. Jésus et la Samaritaine (Poeschel 116), avant la restauration
Fig. 2. Après la restauration; tous les détails (auréole, visage etc.) ont été retrouvés avec exactitude par réaction sur le bois sous jacent

Les écaillures découvraient le bois oxydé dont le ton foncé troublait profondément les compositions (fig. 1 et 10).

Le fait que la décoration avait été peinte par tons plats rehaussés de traits, offrit une ressource imprévue. La lumière oxydant moins le bois là où la couche de couleur était double, il en résultait que lors de l'encollage des parties détruites, on voyait distinctement ressurgir les traits de l'image perdue, comme dans un développement photographique. Il est possible aussi que la double couche de couleur ait modifié le bois sous-jacent. Chaque fois donc nous avons rapidement relevé ce dessin fugitif, afin d'en restituer plus tard les contours. Ainsi, bien des visages, des mains ou des accessoires purent être retrouvés avec précision (fig. 1 et 2).

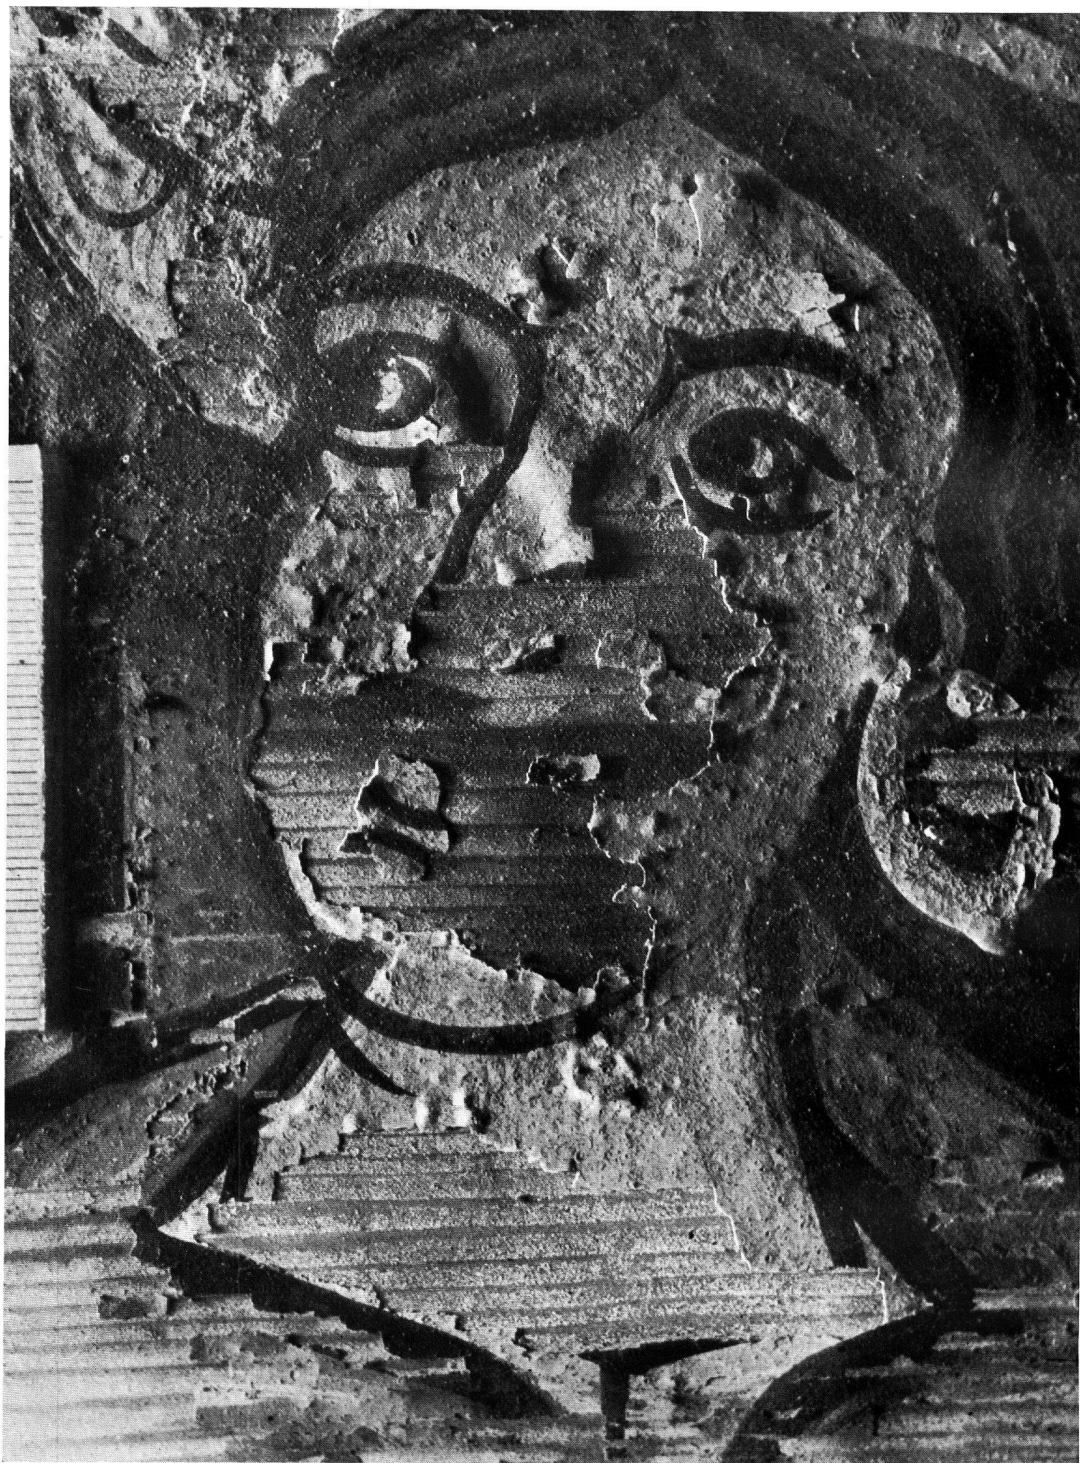
La couche de peinture (fond de blanc de chaux rehaussé de détrempe) présentait un état extrêmement précaire. La pellicule s'était recroquevillée sous l'effet des infiltrations, tel le badigeon d'une vieille cuisine par suite de la condensation des vapeurs. Une secousse, un léger contact, suffisaient pour détacher ces parcelles (fig. 3 et 10).

Fig. 3. Visage de l'Eglise chrétienne (Poeschel 53) avant la restauration

seulement chaque panneau fut photographié avant et après le travail, mais en outre on fit une quantité de photographies grandeur nature pendant les diverses phases de celui-ci. Pour recoller ces écailles, si fragiles qu'au plus léger contact elles s'effritaient, l'on fit couler peu à peu l'encollage extrêmement dilué, de proche en proche. Le poids du liquide montant par capillarité dans les écailles, les faisait s'abaisser d'elles-mêmes et reprendre place, sans autre intervention, dans leurs alvéoles respectives. Nous procédâmes ainsi par section de dix à quinze cm.² pour toute la surface du plafond (fig. 3, 4, 10, 11).

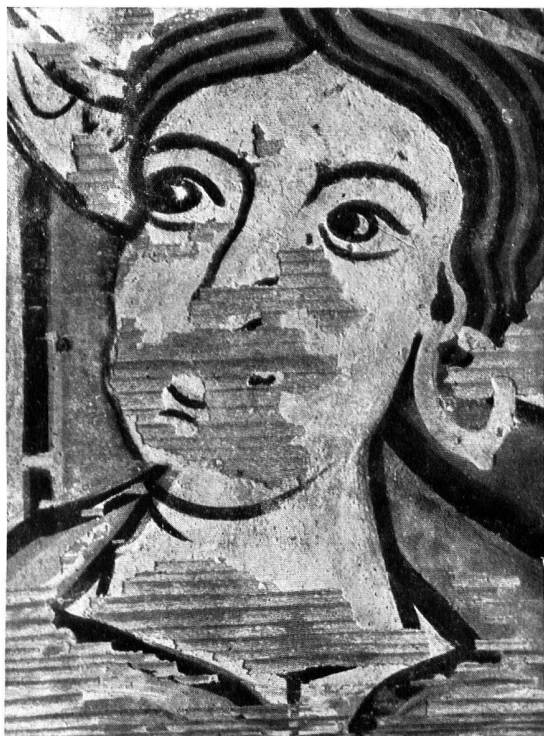
Fig. 4. Visage de l'Eglise chrétienne (Poeschel 53) après le collage des écailles et l'enlèvement des marbrures

En même temps, nous cherchâmes à faire disparaître les marbrures noirâtres. Ces cernes, de même nature que les taches d'humidité des gravures anciennes, étaient causés par la dissolution des saletés des combles et des déjections des parasites dans les eaux d'infiltration s'écoulant par les joints, les trous des nœuds et les galeries des larves. Leur couleur était terre de Siègne brûlée foncée. En procédant par absorption, il était possible de les faire disparaître ou de les éclaircir fortement. Toutefois le traitement étant long, le temps manquait pour le faire complètement. Nous dûmes nous limiter à un éclaircissement général et ne traiter à fond que les cernes qui sabraient les parties importantes comme les visages, et surtout ceux qui soulignaient les joints des planches. Ce nettoyage a donné de bons résultats, et tels panneaux, entièrement brunis, retrouvèrent l'éclat de leurs couleurs, invisibles depuis longtemps. Le collage et la restauration de la peinture des poutrelles furent fait de la même façon.

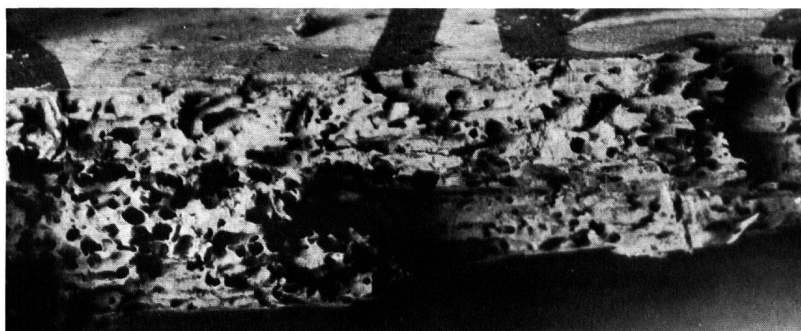
Les couleurs étant refixées, et les panneaux pouvant dès lors être retournés sans danger, l'on s'occupa du bois lui-même. La face inférieure des planches (face peinte) avait bénéficié de la stabilité d'atmosphère de la nef, alors que le verso avait souffert des brusques coups de chaleur ou d'humidité des combles. La plupart des planches s'étaient donc tordues ou incurvées en gouttières vers le haut en faisant sauter la plupart des chevilles. On sait qu'à la longue le bois se rétracte en largeur. En réassemblant ces planches rétrécies, on aurait donc eu de part et d'autre des panneaux des vides désagréables. Il était donc logique de les combler en intercalant à chaque joint une liste d'un centimètre qui permettait en outre de compléter les bords effrités des planches. Ces bandes offraient encore l'avantage de constituer une sorte d'armature propre à soutenir le poids des planches, qui autrement n'eussent porté que sur leurs extrémités très friables.

Fig. 6. Etat du bois

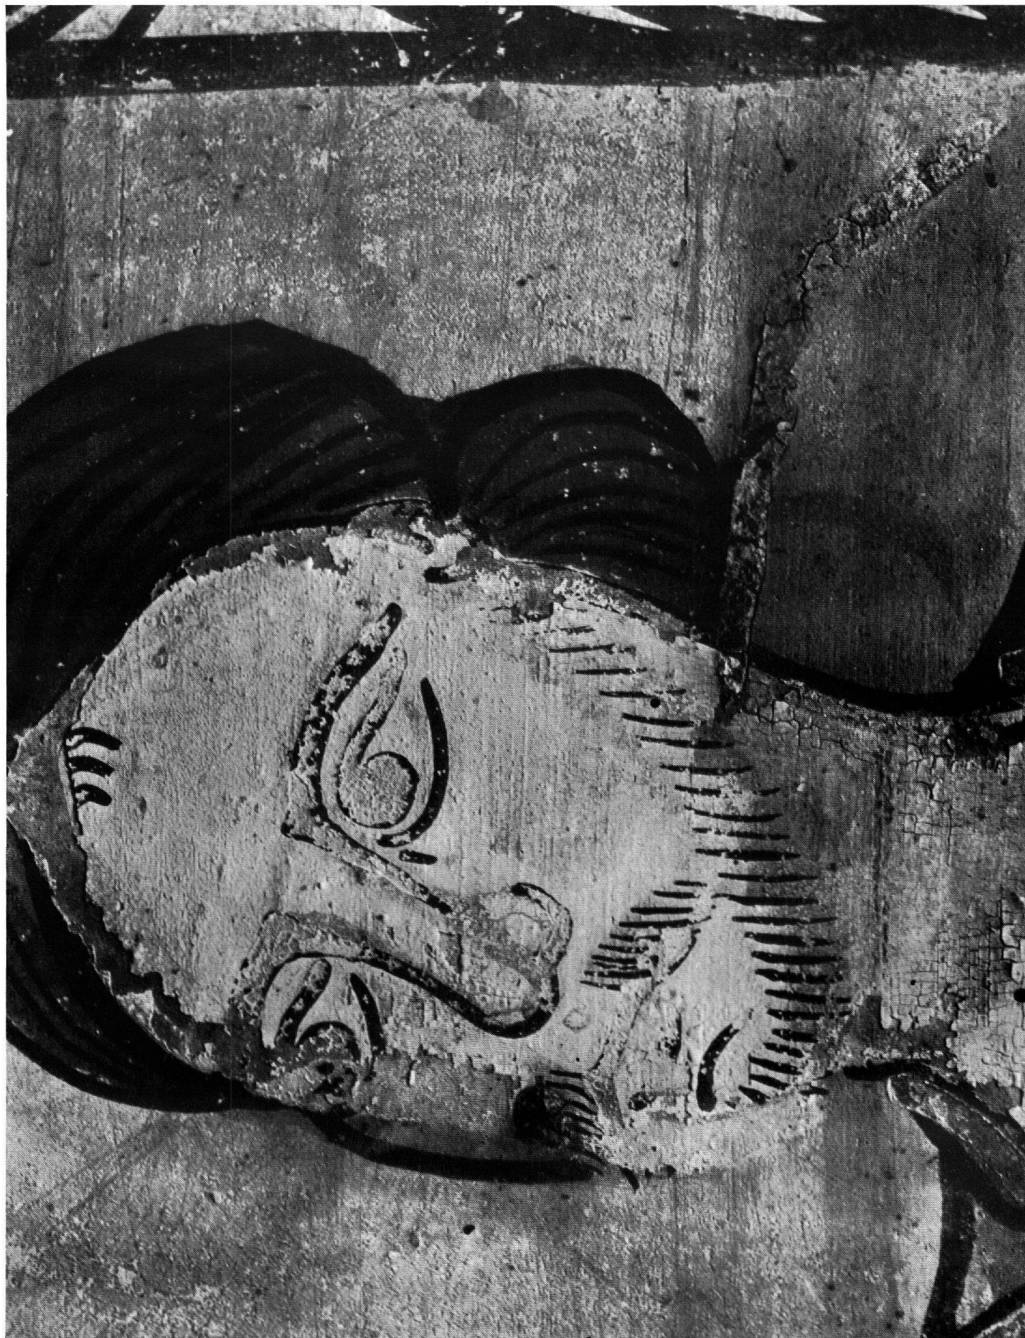
Comme les poutrelles, elles sont en sapin rouge (épicéa), à part quelques-unes qui sont en mélèze. En bien des endroits, le bois avait été taraudé par les grosses larves du *Hylotrupes bajulus*, dont la peinture originale a fixé les déjections partout où les galeries se trouvèrent sectionnées (fig. 7).

Fig. 7. Couronnement d'épines (Poeschel 146), tête de soldat; décollément du dessin final en noir; à la base des cheveux : section d'une galerie; juste au dessous : l'esquisse transparent

D'autre part beaucoup de traits écaillés laissaient leur empreinte dans la peinture sous-jacente; dans ce cas, il a paru légitime de remplir ces traces avec un ton semblable à celui qui était tombé (fig. 7 et 8). Quant aux bordures, celles des poutrelles et celles des panneaux, dont le rôle décoratif est considérable, elles ne pouvaient demeurer architecturales que par leur continuité. Il fut donc décidé de les restituer même aux endroits trop dégradés, car leur valeur secondaire et la tenue de l'ensemble justifiaient ce point de vue.

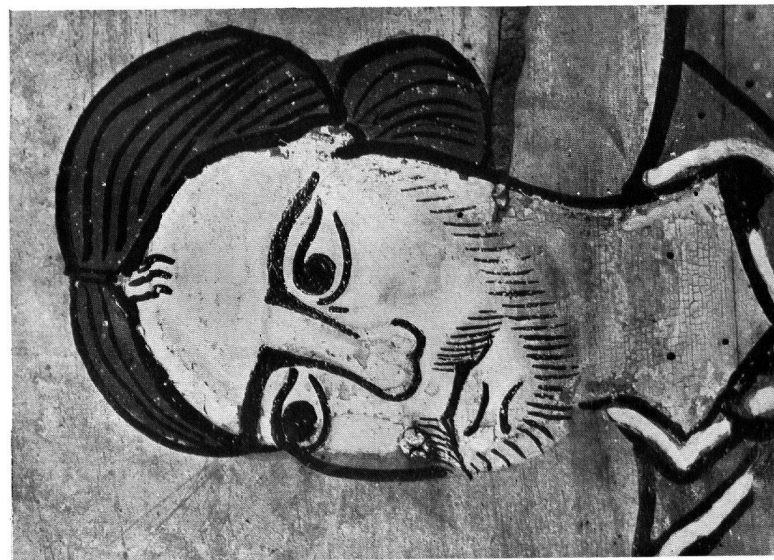
Fig. 8. Couronnement d'épines (Poeschel 146)
après collage et restauration

2^o Remettre en lumière toutes les traces de peinture perdues qu'il serait possible de retrouver (fig. 2, 8 et 12).

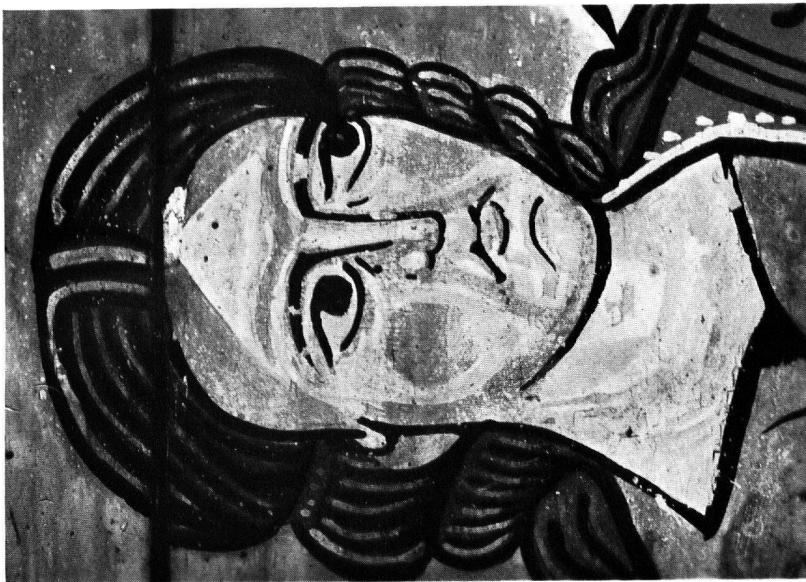
Le principe est celui d'une mosaïque. Sur ces tons plats, le peintre revient avec des glacis de terre verte ou de rouge de plomb, posés d'une façon si arbitraire, que l'on ne peut dire s'il a choisi le vert ou le rouge pour les lumières. Ces glacis sont passés par touches larges d'un pinceau de 2 à 3 cm. Presque partout ils ont disparu (fig. 9 et 14). Finalement, l'artiste revient avec le pinceau à filet, et précise en noir le dessin par une calligraphie adroite. Il n'hésite pas à dépasser largement ici ou là les silhouettes des tons plats. Alors son métier devient très élégant et sûr. Il décrit avec esprit et réflexion, cherchant les caractéristiques. Ainsi, les clous de ferrage des chevaux, rabattus sur la corne des sabots, sont bien indiqués de haut en bas, tels que les recourba le marteau du maréchal. Le côté intérieur du pied humain a toujours sa voûte et l'extérieur sa palme. Les inflexions du pinceau peuvent être très sensibles et ténues. Les ustensiles, plats, couteaux, serpe sont, jusque dans leur détails, semblables à ceux dont l'usage s'est conservé dans nos vallées.

Fig. 9. Sainte Cène (Poeschel 137), l'une des quelques
têtes où les glacis sont encore visibles

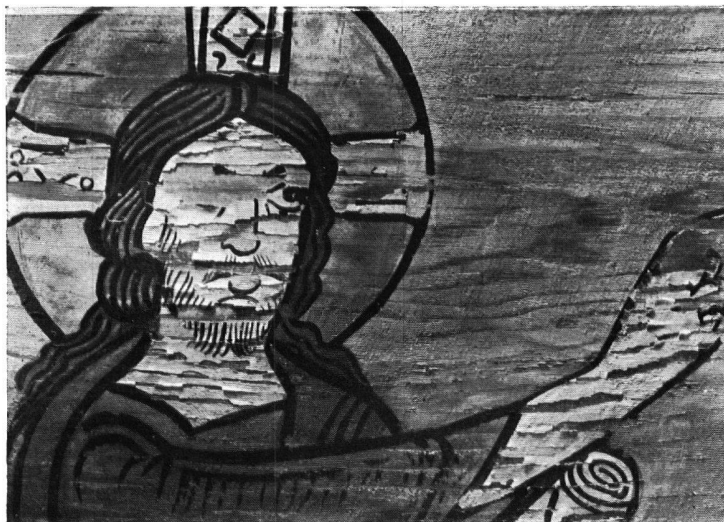
Fig. 10. Jésus et Lazare (détail, Poeschel 114), avant la restauration

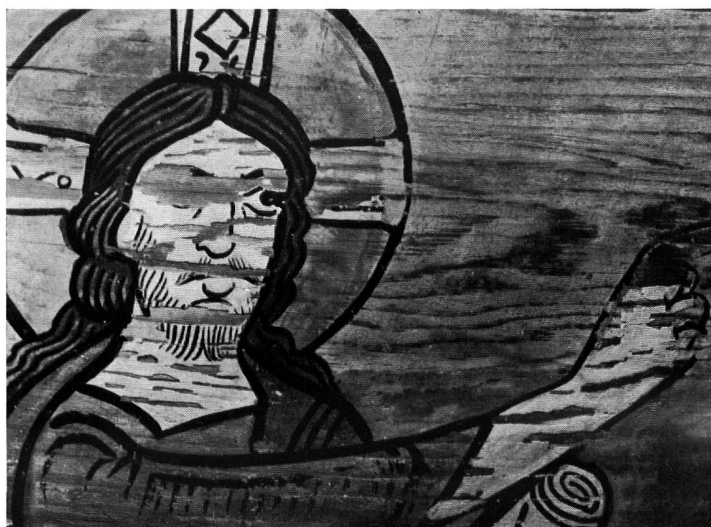
Fig. 11. Jésus et Lazare; après le recollage des écailles

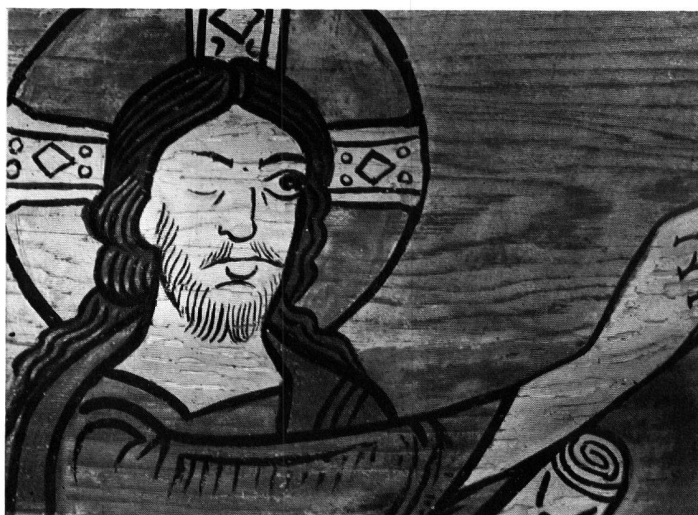
Fig. 12. Jésus et Lazare; restauré partout où le dessin a pu être retrouvé

Les retouches furent scrupuleusement limitées aux traces d'écaillures sans jamais recouvrir la peinture ancienne, ainsi qu'il se doit. Elles furent faites à la détrempe, d'un ton très légèrement différent; afin que, vue de près, chacune put être distinguée de la peinture ancienne (fig. 2 et 12). Là où les traits n'étaient brisés que sur un ou deux centimètres en ligne droite, ils furent restitués. Mais partout où une équivoque était possible, on s'abstint.

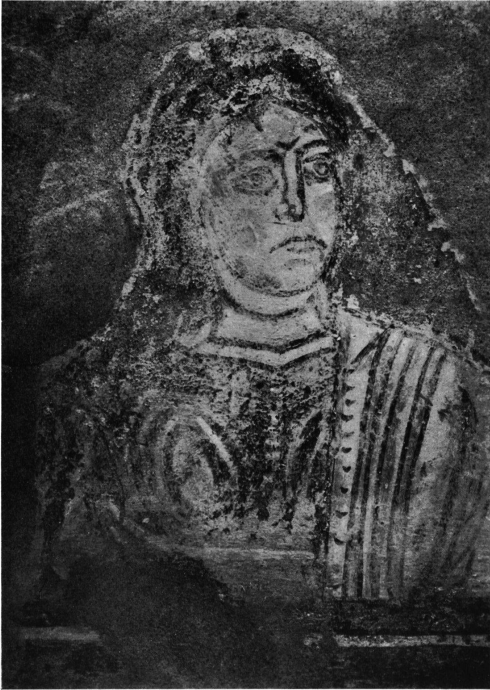
Fig. 13. Sibylle, sous le badigeon en partie écaillé

Lorsque le remontage du plafond fut terminé, on nous demanda de surveiller l'entrepreneur chargé de repeindre la frise qui autrefois avait été exécutée à fresque sur le haut des murs tout autour de la nef. Elle avait été recouverte d'au moins trois couches de badigeon de diverses teintes qui la cachaient presque entièrement. C'est pourquoi les maçons, qui malheureusement n'en soupçonnaient pas la présence, l'avaient déjà piquetée et enduite de mortier. Sous ce mortier, et sous les badigeons, nous avons pu dégager plusieurs mètres de la frise dont quelques têtes de Sibylles (fig. 13 et 14). Elle est de la même main que le plafond, son dessin et sa technique sont identiques. C'est un document précieux, car les couleurs ont conservé tout leur éclat, et les glacis des chairs, qui ont disparu presque partout au plafond, ont ici toute leur fraîcheur. Il est regrettable que ce nettoyage n'ait pas été fait avant que l'on touche à la maçonnerie, car nous avons la conviction que l'on aurait pu retrouver intacte la plus grande partie de cette frise.

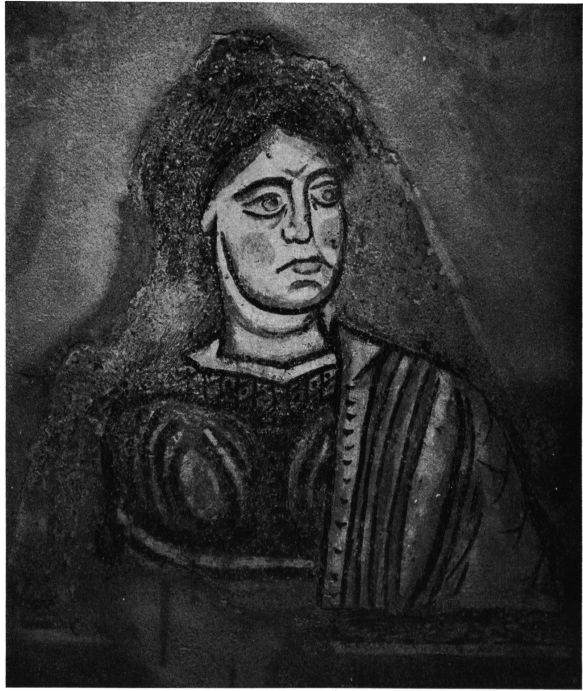
Fig. 14. Sibylle après enlèvement du badigeon, glaces intacts
