Artikel: Die Restaurierung der romanischen Kirche von Spiez

Die Restaurierung der romanischen Kirche von Spiez

VON WALTHER SULSER UND ALFRED HEUBACH

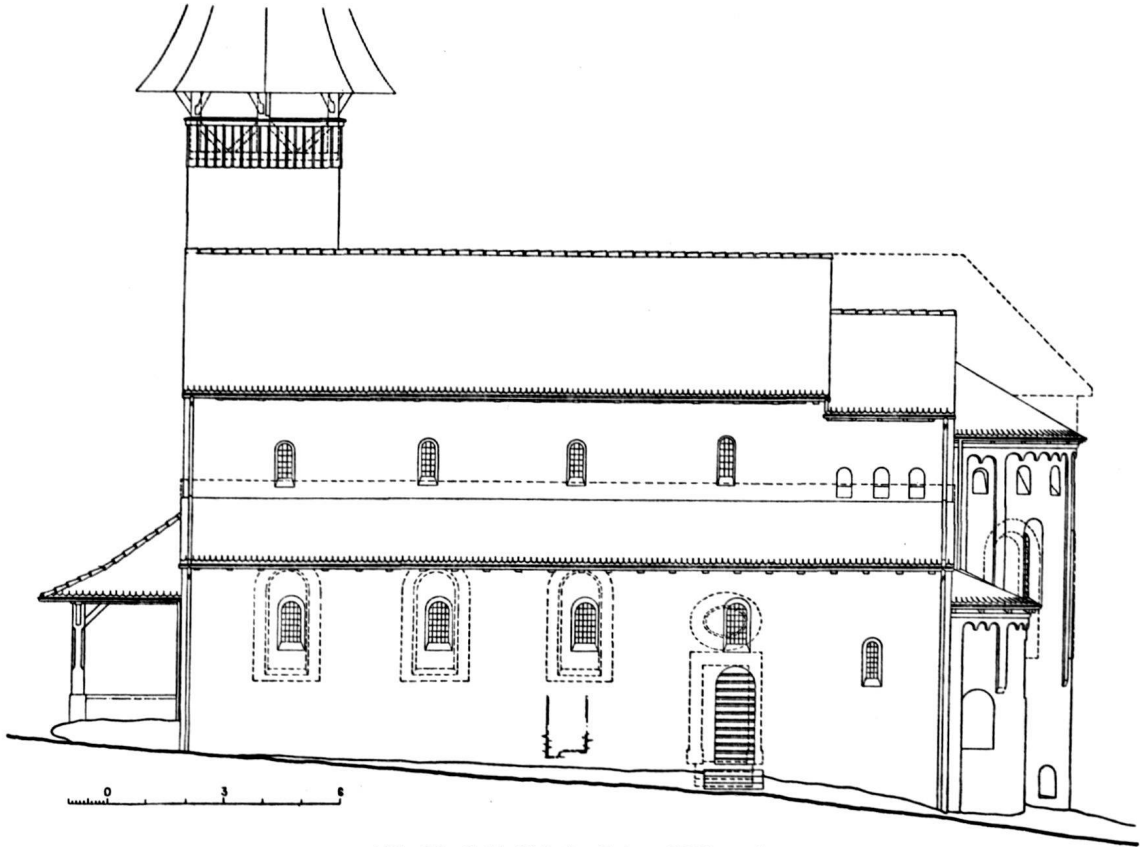
Abb. 11. Schloßkirche Spiez. Südfassade

Für das nun durchgehend verbundene Dach war die Erhöhung der Chorapsis um 120 cm in Form eines halben Oktogons nötig. Die bis 1670 nach außen sichtbaren Mauern über den beiden Gurtbogen der Chortonne wurden abgetragen, ebenso die Giebelmauer der Westfassade bis zur Höhe der Mittelschiffdecke. Baufälligke wird der Grund der neuen Giebelmauer gewesen sein. Die verbindenden Blendarkaden der erhalten gebliebenen Lisenenfelder erneuerte man damals nicht mehr. Dagegen setzte der Bauherr Sigismund von Erlach (1614–1699) ins mittlere Lisenenfeld ein rauhwackegefaßtes Rundfenster, dessen Lichtführung von Westen her beim Orgeleinbau von 1831 illusorisch wurde. Beim Höhersetzen der Pultdächer über den Seitenschiffen – das südliche Pultdach erfuhr eine stärkere Erhöhung – schnitt die neue Firstlinie die drei Blindnischen im Wandfeld der Chortonne und verdeckte zudem auf der Südseite auch die romanischen Hochfenster bis zu einer Höhe von 45 cm (Abb. 11).

Wirklich verunstaltet war nur die der Ostseite und zwar durch die ungebührlich großen, barocken Fenster (Abb. 11 und 12, Tafel 54a). Wie die Restaurierung in diesem Punkte sich ausgewirkt hat, zeigt Tafel 54b.

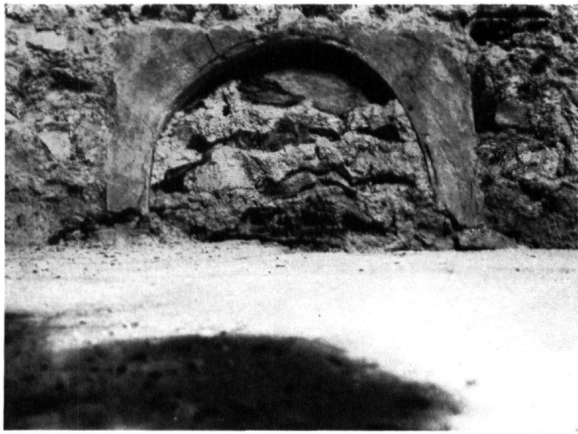
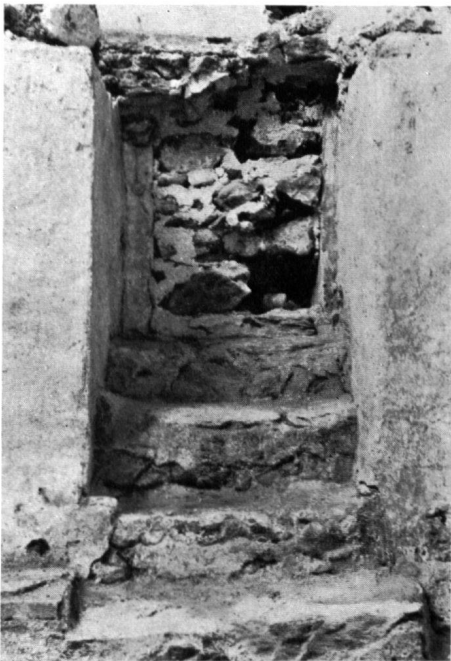
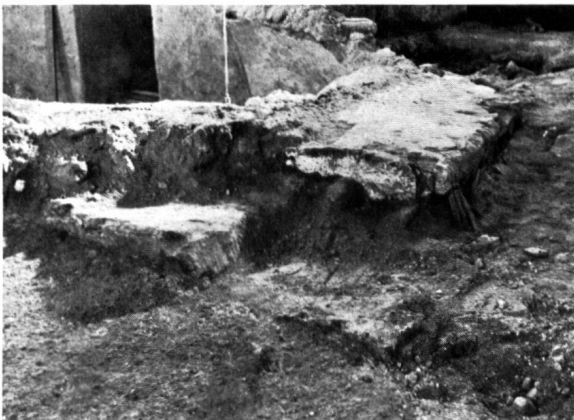
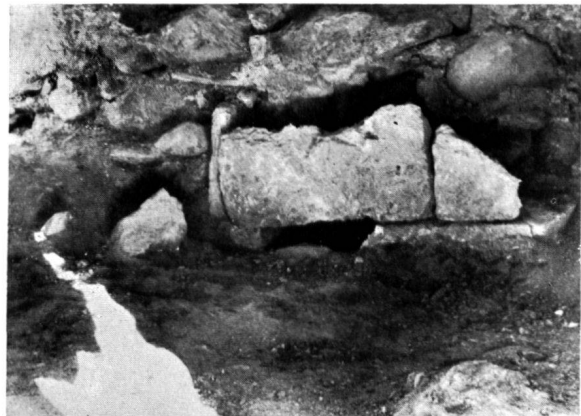
a Rundbogen über dem nördlichen Kryptazugang – *b* Fenster der Chorapsis – *c* Südlicher Kryptaabstieg
d Grabplatte mit Wappen Bubenberg-La Sarraz – *e* Antrittstufe der Chortreppe – *f* Steinplattengrab

KRYPTA UND CHOR. Durch Entfernung des 1670 bei der «Köpfung» der Krypta eingebauten Tonnengewölbes und der nach Westen abgrenzenden Quermauer wurde die in ihrem unteren Teile unversehrte ursprüngliche Krypta freigelegt. Ihr Grundriß (Abb. 7) zeigt einen annähernd quadratischen Mittelraum von 375 cm Länge und 405 cm Breite, dem sich im Osten und Westen zwei Apsiden anschließen: die Westapsis mit einer halbrunden «Priesterbank» und die Ostapsis mit drei Fensterchen, von denen bis zur Abtragung der Einbauten von 1670 nur das mittlere sichtbar war. Über dem bisher allein benutzbaren nördlichen Kryptaeinstieg konnte die romanische Rundbogenöffnung aufgefunden werden (Tafel 53a), während der südliche Zugang (175 cm hoch und 90 cm breit) aus der Vermauerung im Originalzustand befreit wurde (Tafel 53c).

Die Untersuchung gab weiter Aufschluß über Größe und Lage der romanischen *Chorfenster* (Tafel 53b und Tafel 57c und d). Bei allen drei Fenstern war innen und außen der Bogenscheitel erhalten, bei den seitlichen auch eine Nischenleibung und beim nördlichen zudem ein sicherer Anhaltspunkt der Fensterbankneigung. Beim südöstlichen Chorfenster wurden drei Epochen festgestellt: das romanische Rundbogenfenster, rechts davon der Stichbogen (Spannweite in Länge

MITTELSCHIFF UND SEITENSCHIFFE: a) Bodenverhältnisse: Nach Entfernung des Bretterbodens und der Materialauffüllung ließ sich im Langhause ein vom Westeingang gegen den Chor mit einem Gefälle von 26 cm verlaufender *Mörtelboden* nachweisen. In der Hauptachse, dem Chor vorgelagert, wurde zudem ein Teil der *Antrittstufe* aufgefunden, die als unteres Ende der ursprünglichen Chortreppe identifiziert werden konnte, womit die Frage der Treppenführung zum Hochchor abgeklärt war (Tafel 53 e).

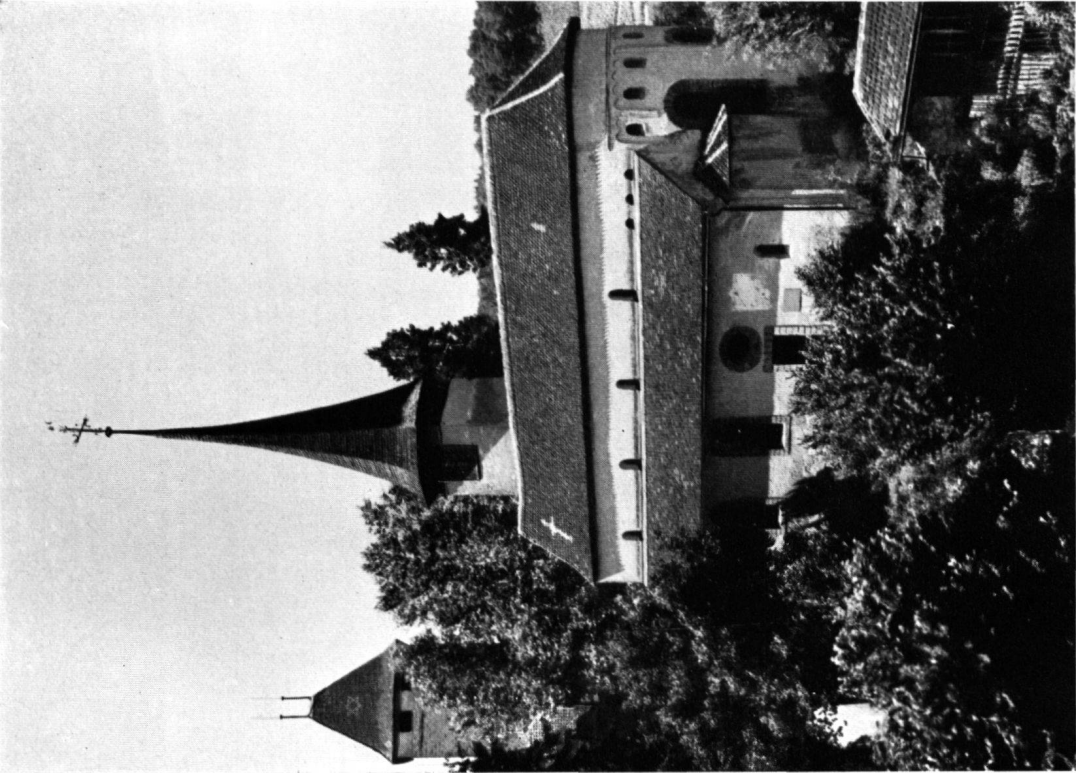
a Ansicht von Südosten vor der Restaurierung

b Ansicht von Südosten nach der Restaurierung

Rundbogenfenster (Tafel 54a). Von außen gesehen brachte die Umgestaltung der Dächer, die wohl aus praktischen Gründen damals vorgenommen wurde, die stärkste, wenn auch nicht unbedingt nachteilige Bildveränderung mit sich.

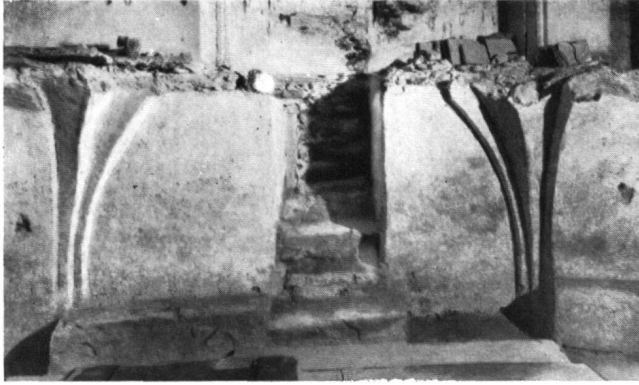
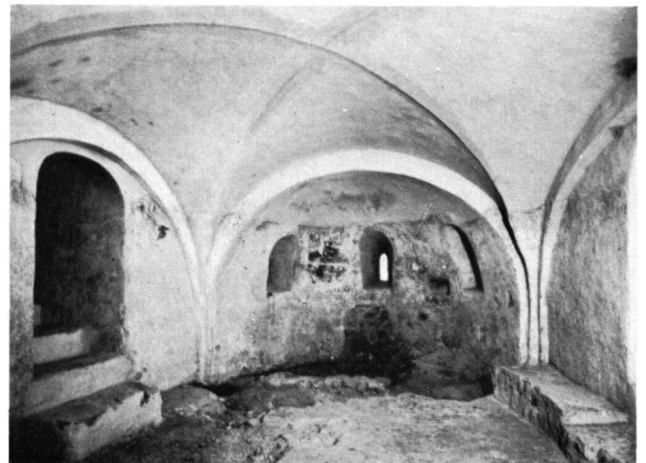
a b Befund nach der Ausräumung der Einbauten – *c* Drahtmodell für die Einwölbung – *d* Lehrgerüst
e die wiederhergestellte Krypta

Solche Baudokumente waren nun durch die Vorarbeiten von 1941–1946 sorgfältig gesichert worden. Die von den spätern Einbauten befreite Krypta (Tafel 56a, b) war zu gut zwei Dritteln erhalten; dazu war die Höhe des Fußbodens im Chor und in der Hauptapsis genau feststellbar. An Hand dieser Bekannten ergab sich – gestützt auf Modellversuche in Form einer «Drahtlehre» (Tafel 56c) – unschwer der Verlauf sowohl der Nischenbögen als auch der Gewölbegräte. Konstruktiv war es gegeben, die Ergänzungsgewölbe entsprechend den noch vorhandenen Teilen aus Tuffsteinen zu vollenden (Abb. 8).

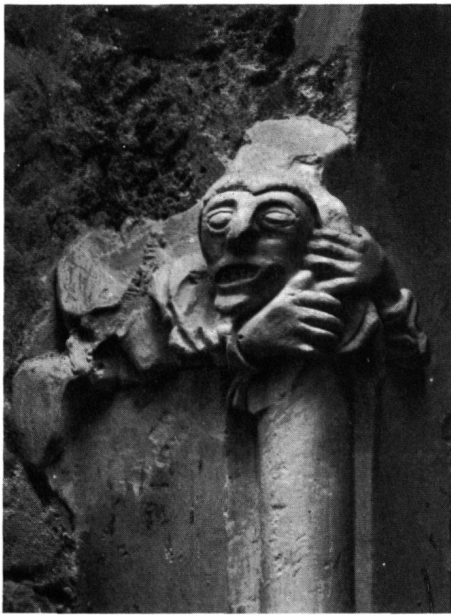
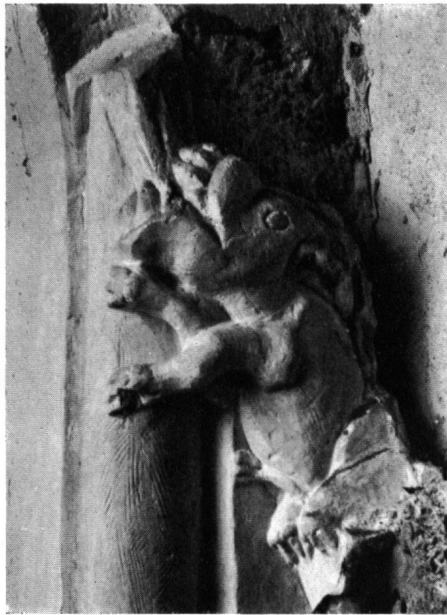
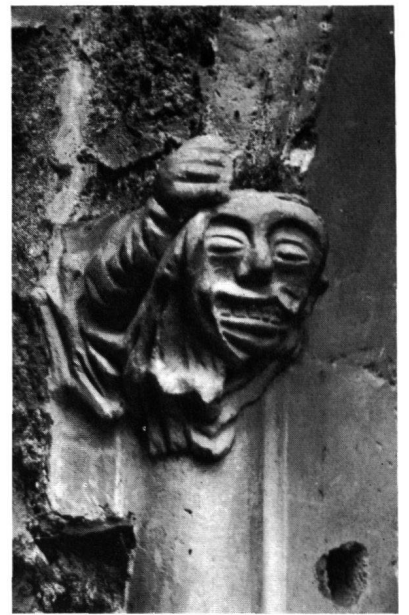
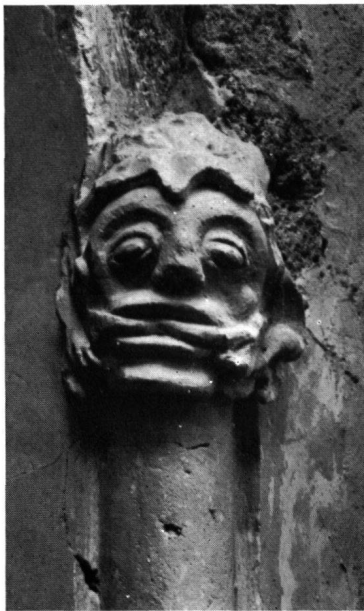
a, b Plastiken der Nordkapelle
c, d Plastiken der Südkapelle
e Stukkaturen von 1670 im
Hochchor. Rechts außen Reste
des Sakramentshäuschens, dar-
über Wandmalereien

¹³) Genaue Untersuchungen der Stuckplastiken an den Kämpfern der Seitenkapellen-Gurtbögen ergaben einwandfrei, daß diese zusammen, gleichzeitig, aus demselben Stuck und mit gleichem Werkzeug ausgeführt wurden wie die spätgotischen Dienste, Blattkapitelle und Gewölberippen dieser Seitenkapellen. Sie stammen also aus der Zeit nach 1500, nicht, wie Stückelberg a. a. O., S. 16, Anm. 23, und Grütter a. a. O., S. 213, annehmen, «aus romanischer Zeit» (Tafel 58 a-d).

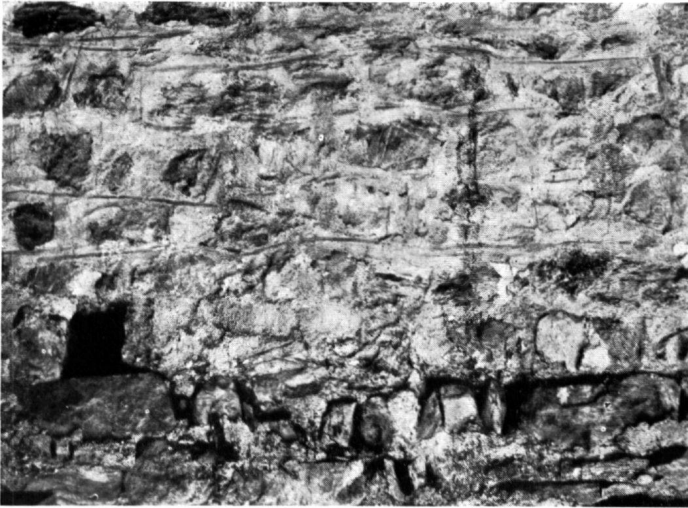
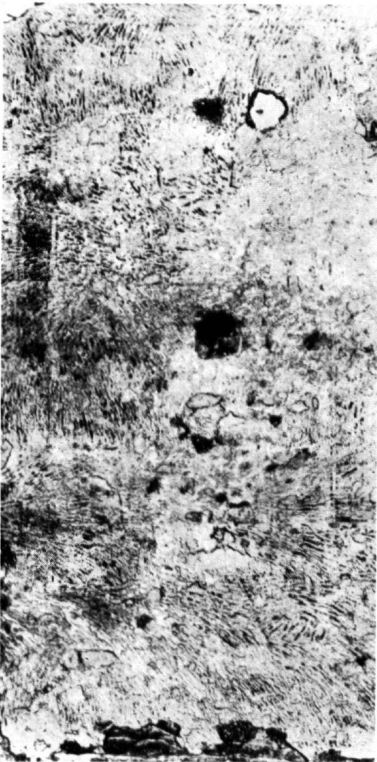
a, b Außenverputz mit und ohne Ausfugungen – *c, d, e* Christophorusbild, *c* vor der Restaurierung, *d* nach der Restaurierung
e Ergänzungsversuch von H. H. Fischer, Bern

c) Wände. Mit der Entfernung des Barockputzes trat ein im allgemeinen guterhaltenes Mauerwerk aus unbehauenen Steinen mittleren und kleineren Formates und zum Teil mit Fugenstrichen zutage. Dieser Fugenstrich wurde an den drei Apsiden wohl an den Außenmauern, nicht aber innen vorgefunden. Die Fugung setzt dann an den Außenseiten der Hochschiffwände an den durch die Seitenschiffdächer verdeckten Streifen vollkommen aus, was die Annahme nahelegt, damit sei der erste bauliche Zustand dokumentiert (Tafel 59b).

Über dem Schalldeckel der Kanzel kam unter dem barocken Verputz eine 5 m hohe und 2,2 m breite Wandmalerei mit Darstellung des hl. Christophorus zum Vorschein. H. A. Fischer, Bern, führte die Freilegung, Reinigung und Sicherung durch. Haltung und Gewandung des Bildes sowie Vergleiche mit ähnlichen Darstellungen lassen seine Entstehung am Ende des 13. Jahrhunderts vermuten¹¹ (Tafel 59d–f).
