Zur Baugeschichte des Münsters zu Schaffhausen

Die Entdeckungen von 1951/52 in Chor und Querschiff

Von WALTER DRACK

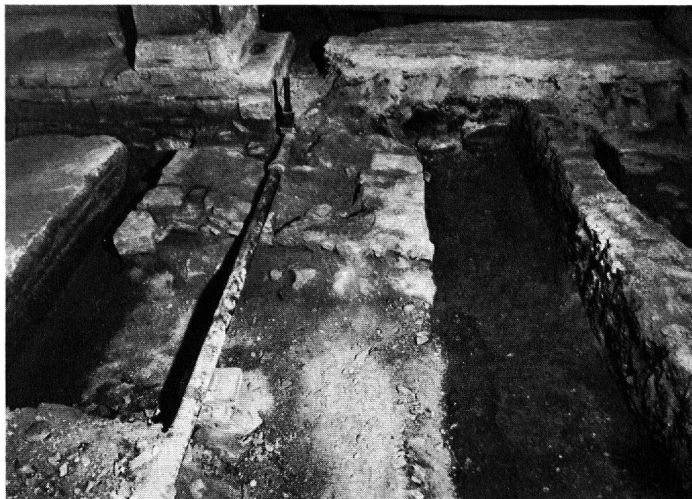
14

Abb. 14. Ansicht der Fundamentreste Etappe B im nördlichen Querhaus, von denen im Vordergrund nurmehr die Fundamentgrube erkennbar war. Darüber modernes Gasheizungsrohr, welches bei Anlage der neuen elektrischen Bodenheizung demontiert worden ist. – Photo: H. Bühler, Schaffhausen.

Die unmittelbar westlich der beiden Chorpfeiler Etappe C/1–C/2 mit dem Apsischorfundament verbundenen sechs in Ost-West- und vier in Nord-Süd-Richtung sich rechtwinklig schneidenden, durchschnittlich 2–2,10 m breiten Fundamentmauerzüge sind bis auf Abarbeitungen [zum Beispiel beim Einbau des Zinnsarkophags (Grab 6), des Grabes 4 und der modernen Gasheizungsrohre] und Teile in der Westpartie des heutigen Querschiffes grossenteils sehr gut erhalten. Ja, sie dienen noch fast ausnahmslos als Foundationen des heutigen Münsters. Im Querschiff dagegen konnten an sehr vielen Stellen nur mehr die Fundamentgruben konstatiert werden, weil die Bausteine anderweitige Verwendung fanden (Tafel 2, Abb. 14).
