Tafeln 1-18

Zeitschrift: **Zeitschrift für schweizerische Archäologie und Kunstgeschichte =
Revue suisse d'art et d'archéologie = Rivista svizzera d'arte e
d'archeologia = Journal of Swiss archeology and art history**

Band (Jahr): **14 (1953)**

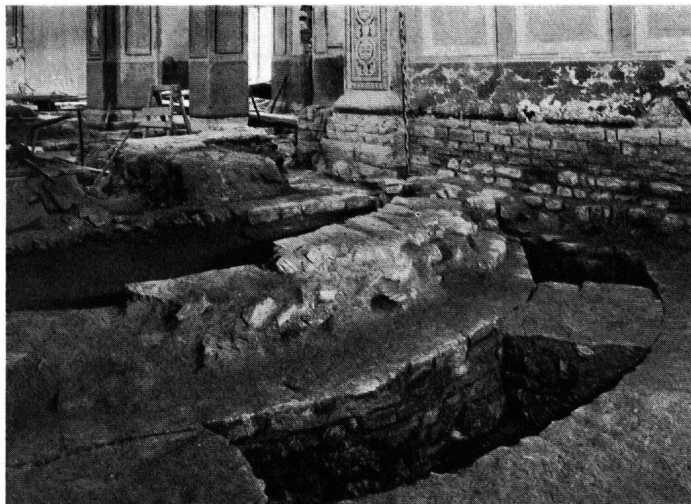
11

Abb. 11. Ansicht des Apsisfundamentes von Südost. – Photo: H. Bühler, Schaffhausen.

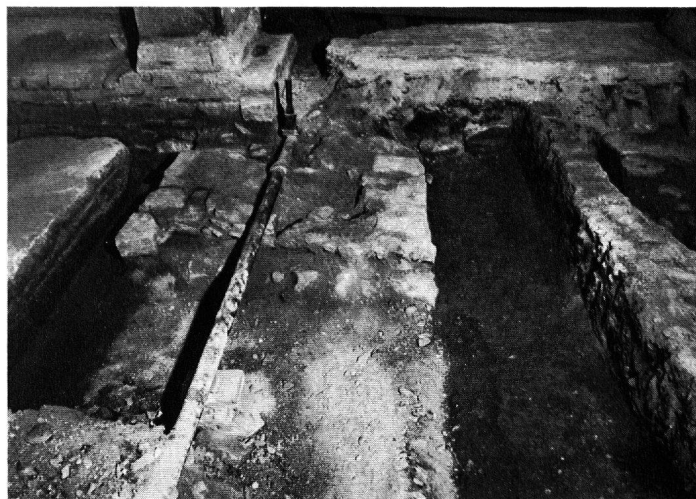
14

Abb. 14. Ansicht der Fundamentreste Etappe B im nördlichen Querhaus, von denen im Vordergrund nurmehr die Fundamentgrube erkennbar war. Darüber modernes Gasheizungsrohr, welches bei Anlage der neuen elektrischen Bodenheizung demontiert worden ist. – Photo: H. Bühler, Schaffhausen.

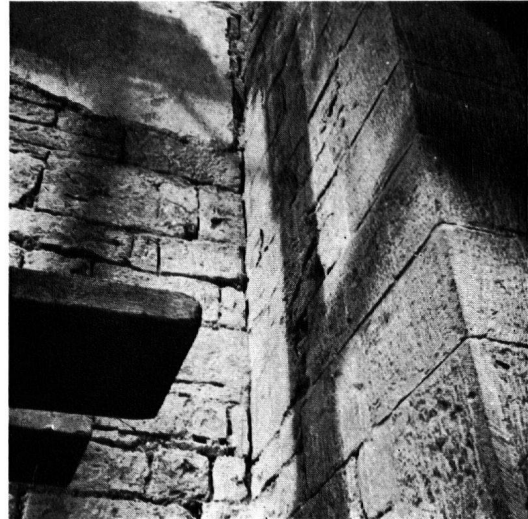
17

Abb. 17. Detailaufnahme der Ecke zwischen dem nördlichen Chorpfeiler bzw. der Ostwand des ehemaligen Sanktuariums und der nördlichen vorspringenden Ante unter dem Bogen zum nördlichen Nebenchor. (Der nördliche der beiden Punkte II auf Abb. 26.) – Photo: Städt. Hochbauamt, Schaffhausen.

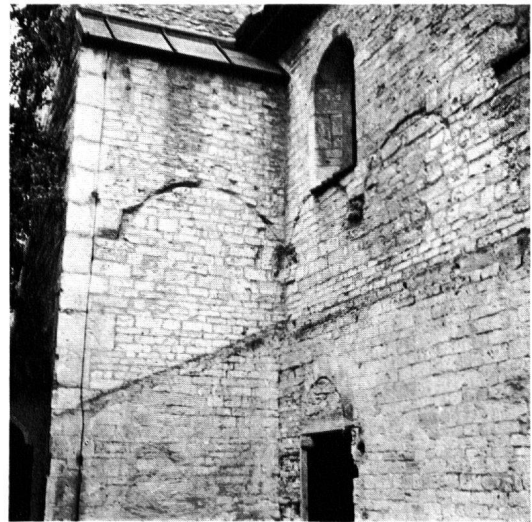
21

Abb. 21. Die Bogenausparungen im Mauerwerk südlich des südlichen Nebenchors und an der Ostmauer des südlichen Querschiffes (siehe Text S. 14). – Photo: Städt. Hochbauamt, Schaffhausen.

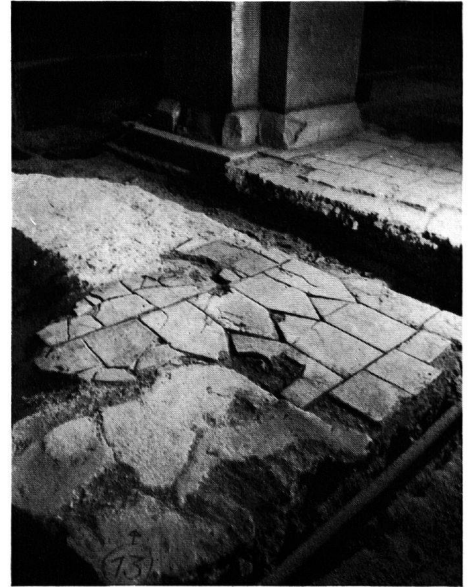
28

Abb. 28. Flickstellen des gotischen Tonplattenbodens nordöstlich vom nordöstlichen Vierungspfeiler: grosse Ziegelplatten und Mörtelflächen. Rechts im Vordergrund ein Rohr der modernen Gasheizung. – Photo: H. Bühler, Schaffhausen.
