Sellenbüren : ein Beitrag zur Burgenkunde des Hochmittelalters in der Schweiz

Ein Beitrag zur Burgenkunde des Hochmittelalters in der Schweiz

Von HUGO SCHNEIDER

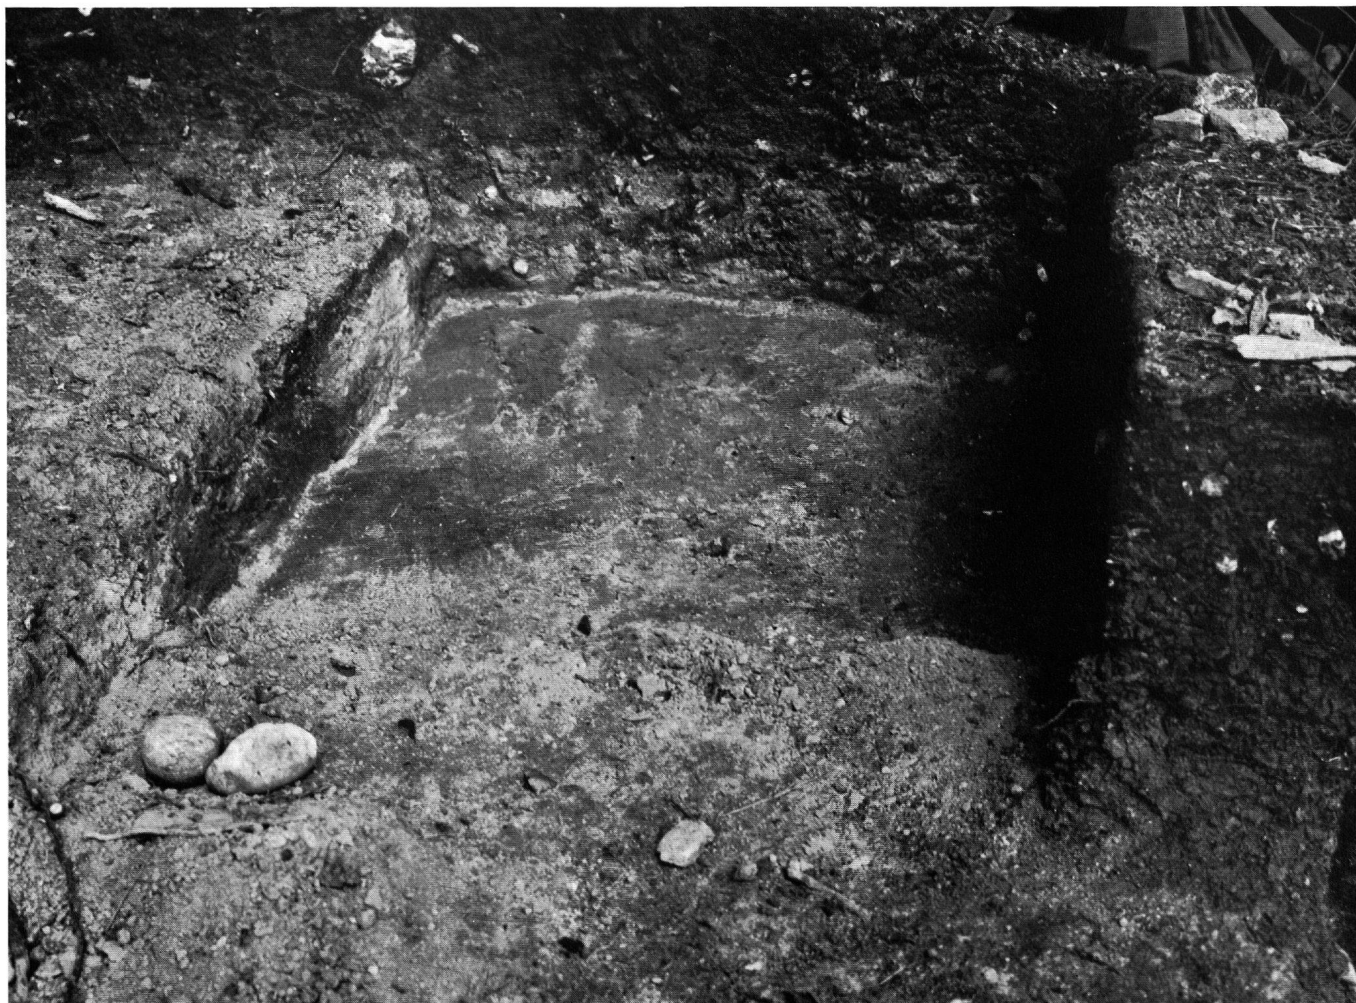
8 Feld 1 und Graben 5 mit Herdstelle, Knochen und Holzkohle

Einige spezielle Probleme stellte auch die südwestliche Flanke des Plateaus im Feld 1. Beim Glätten der einen Wand zeigten sich mit aller Deutlichkeit drei übereinanderliegende Feuerstellen. Niveauausmessungen ergaben, dass die unterste noch in der bronzezeitlichen Kulturschicht drin liegen musste. Hingegen waren die beiden höheren bereits als mittelalterlich anzusprechen, denn ihre Lage stimmte mit derjenigen der Pfeileisen, die in der Nähe gefunden wurden, absolut überein. Die alleroberste und jüngste Brandschicht vermochten wir nicht völlig freizulegen, da eine sehr schöne Buche ihr Wurzelwerk schützend darüber ausgebreitet hatte. Alle drei Feuerstellen lagen auf einer zähen Lehmschicht auf und waren mit einem starken Belag von feinsten grauer Asche bedeckt. Die starke Anhäufung von Holzkohle und von in unmittelbarer Nähe liegenden Tierknochen sowie die scharfe Grenzlinie erhärteten die Ansicht, es handle sich um Herdstellen (Abb. 5 und 8).

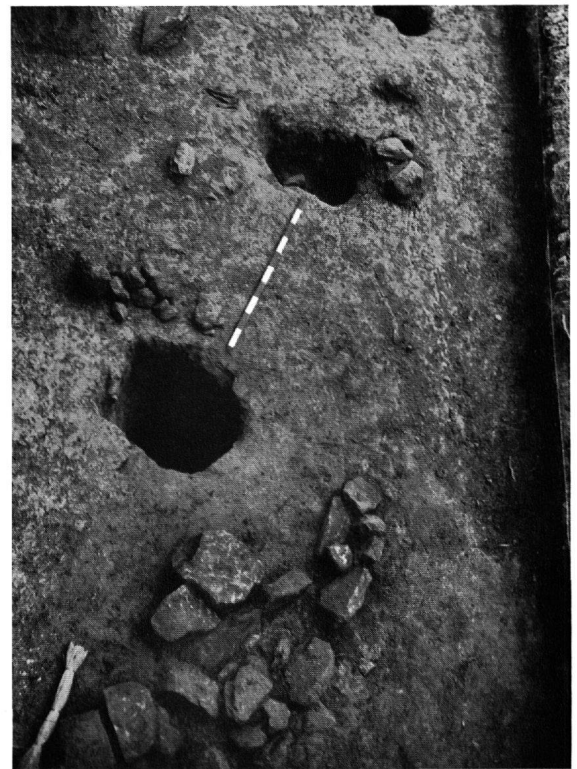
13 Feld 8, Pfostenlöcher

Ganz besonderes Interesse boten drei Pfostenlöcher (Feld 8). Sie waren kreisrund in den weichen Molassefels eingeschnitten und konnten nur wegen ihrer etwas dunkleren Färbung entdeckt werden. Sie wiesen einen Durchmesser von 25 cm auf und lagen in genauen Abständen von rund 90 cm in einer Linie. Die Steine, welche zur Verkeilung der Pfosten dienten, fanden sich noch am Grunde. Besonders interessant war ein Querschnitt durch ein solches Pfostenloch. Die beinahe flache Sohle zeigte nur einen leichten Anzug von der Mitte her. Es scheint, dass die Pfosten nicht in eine Spitze geschnitten wurden, sondern unten eine ziemlich gerade Schnittfläche aufwiesen. Dass diese drei Pfostenlöcher zu irgendeiner Konstruktion gehörten, ist sicher. Die zeitliche Einordnung ins Mittelalter scheint gegeben, da die Löcher ausserhalb der bronzezeitlichen Kulturschicht liegen (Abb. 13).

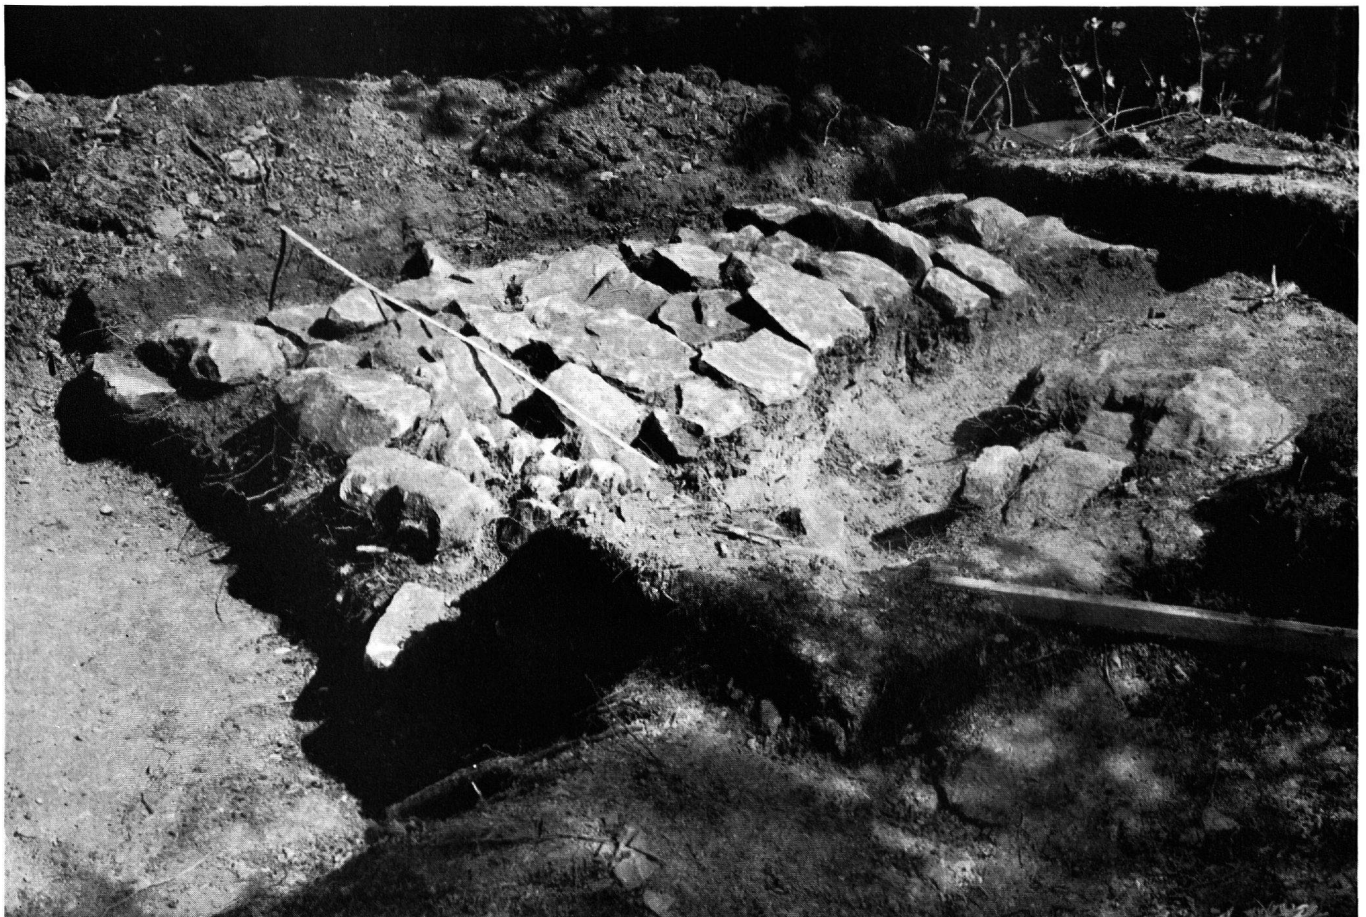
14 Feld 4, Plattenbelag

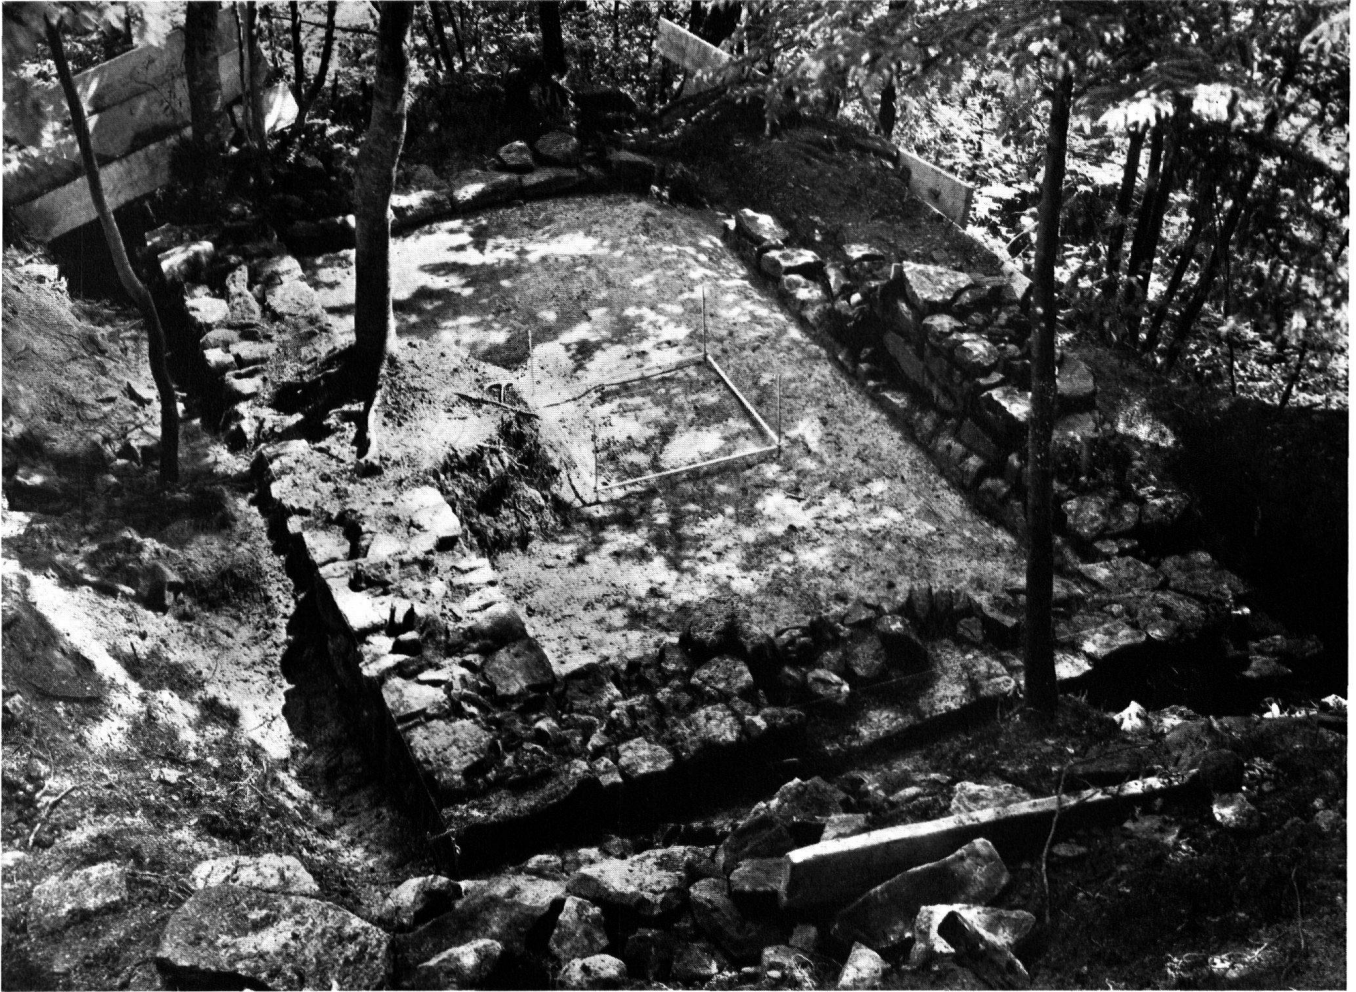
15

Östliches Plateau mit gemauertem «Herrenhaus»

höchsten Hügel hin, war ein Stück weit eine Fundamentgrube ausgehoben und das Vorfundament hineingelegt. Die Konstruktion entsprach vollkommen dem mittelalterlichen Bautypus. Zwischen zwei sauber geschichtete, teilweise mit gehauenen Steinen gefügte und vermörtelte Mäntel war kleineres Geröll ohne solide Bindung eingefüllt (Abb. 15). Eine Aussenecke, die südwestliche, konnte noch vollkommen intakt freigelegt werden. Sie war von einem sehr genau zugeschnittenen Tuffstein gebildet. Die in der Diagonalen liegende Ecke wies empfindliche Schäden auf, die Unterlage war zu Tal gestürzt und hatte die Mauerung aufgespalten. Die nordöstliche Längsmauer wurde talseitig etwas abgedreht und war von der Mitte weg abgekippt. Die beiden Schmalseiten zeigten noch weitgehend ihren ursprünglichen Zustand. An beiden Mauerzügen fielen besonders einzelne hochgestellte Tuffsteine auf. Sie liefen über die ganze Dicke der Mauer. Das dazwischenliegende Material wurde als nicht ursprünglich erkannt und deshalb ausgeräumt. Dabei trat eine

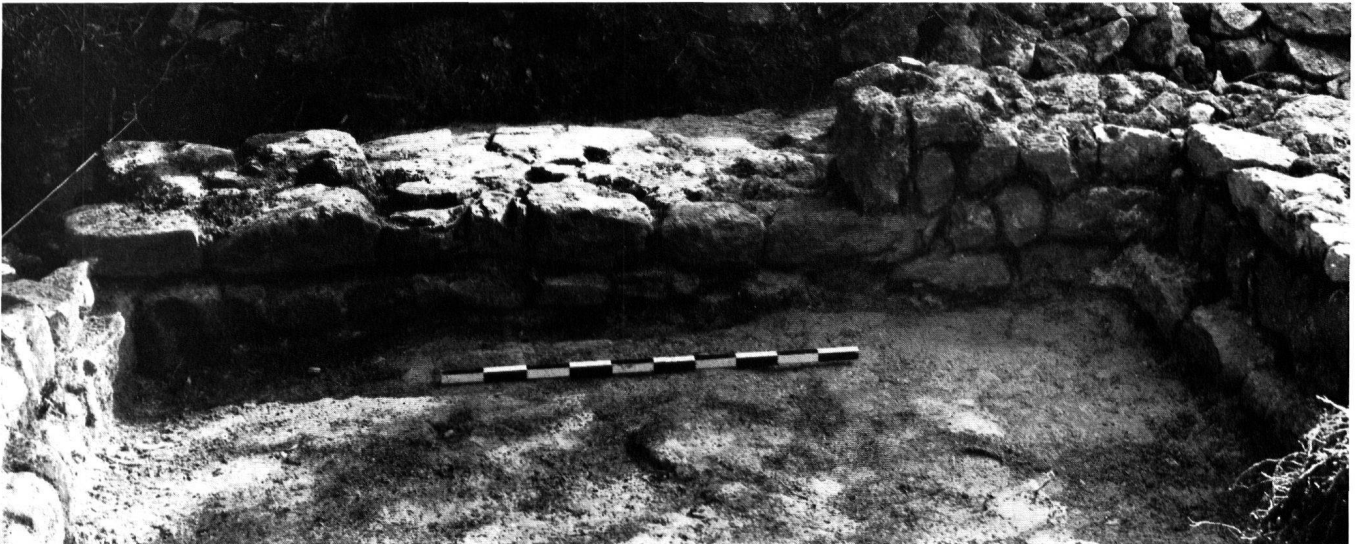
16

«Herrenhaus», Westseite mit Eingang

vollkommen glatte Maueroberfläche zutage. Auffällig war ebenfalls der schön gefügte, sauber geschichtete Plattenbelag. Die Einsenkung oder Öffnung, welche dadurch zwischen diesen Tuffsteinen entstand, lag absolut axial und konnte nur als Eingang gedeutet werden (Abb. 16). Dass Türgewände und Fenstergewände in mittelalterlichen Burganlagen in Tuffstein aufgeführt wurden, lässt sich heute noch an unzähligen Beispielen nachweisen. Bei Sellenbüren lag die Schwellenhöhe wenige Zentimeter über dem gewachsenen Boden und fiel mit der Oberkante des Vorfundaments zusammen.

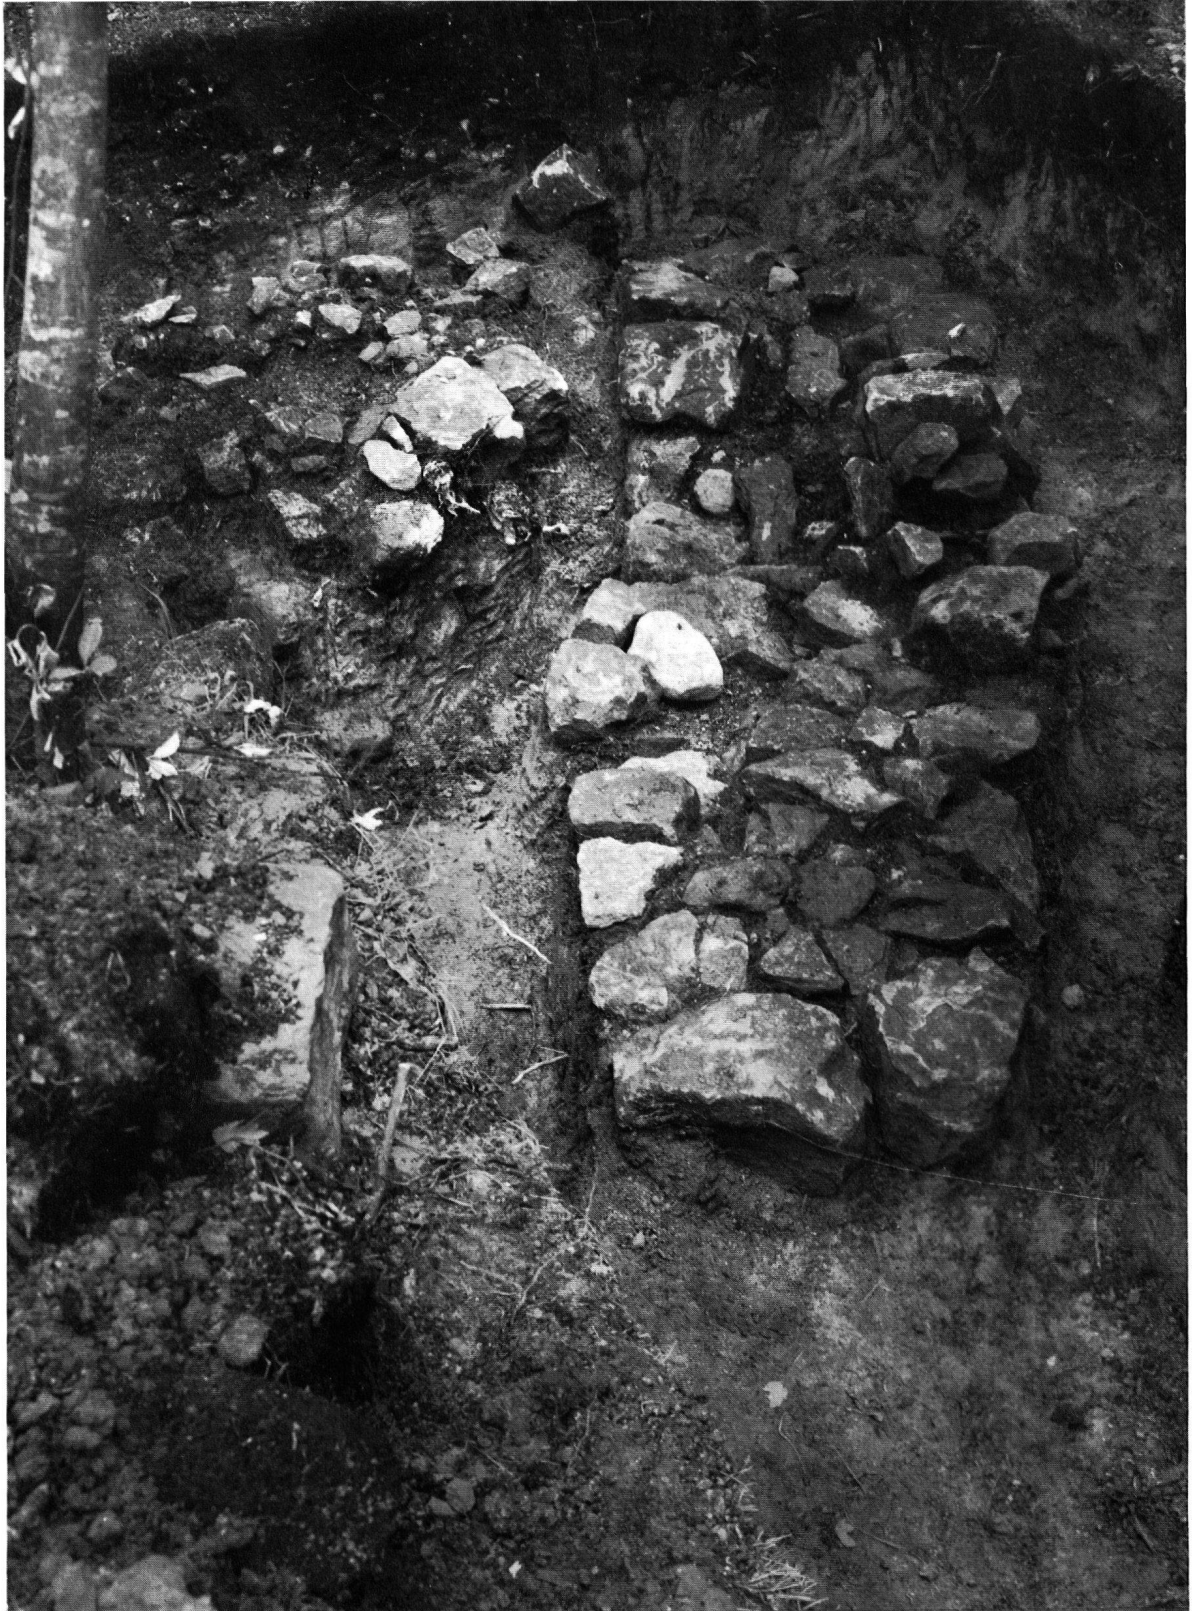
17

Feld 3, gemörtelte Mauer mit Brandspuren

Von gemauerten Elementen konnte nur in der Mitte des Feldes 3 ein 2,75 m langes und 0,75 m breites Stück gefunden werden; auch wurden Mörtelspuren festgestellt. Die westliche Kante war stark angebrannt und Kohlenrestchen fanden sich in grosser Zahl. Die unterste Steinlage war auf der Bergseite in den gewachsenen Boden eingetieft, wie dies bei der richtigen Fundamentsetzung der Fall zu sein pflegt. Ein richtiger Zusammenhang zwischen den oben erwähnten Plattenbelägen und dieser Mauerung konnte nicht gefunden werden. Die Mauerung liegt mit den Pfostenlöchern nicht parallel. Eine Zusammengehörigkeit konnte also auch hier nicht nachgewiesen werden (Abb. 17).
