Tafeln 39-60

Zeitschrift: **Zeitschrift für schweizerische Archäologie und Kunstgeschichte =
Revue suisse d'art et d'archéologie = Rivista svizzera d'arte e
d'archeologia = Journal of Swiss archeology and art history**

ZUR BAUGESCHICHTE DES FRAUMÜNSTERS IN ZÜRICH

RESTAURATION AMOVIBLE DE PEINTURES MURALES

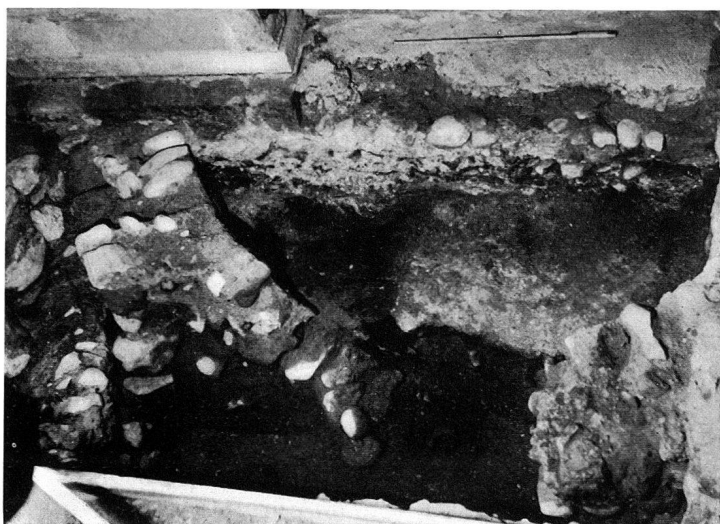
a 1. Scheitel der Mittelapsis der 1. Basilika. 2. Westteil der Innenkrypta, Südmauer. 3. Mörtelboden der Innenkrypta. Ansicht von Norden. – b Schnitt 7 von N. 1. Südliche Ecke des Eingangs zur Südapsis der 1. Basilika. 2. Zugehöriger Mörtelboden.. 3. Sockel der Einsatzmauer mit Eingang zum Erdgeschoss des Südturms (5. Bauperiode). 4. Querschiffboden dazu. 5. Fundamentverbreiterung der Querschiffswand) 5. Bauzeit). 6. Fundament der spätromanischen Querschiffswand. – c Schnitt 8, von Osten gesehen. Südliche Seitenapsis der 1. Basilika. – d Nördliche Eingangsecke zur nördlichen Seitenapsis der 1. Basilika. Ansicht von Westen

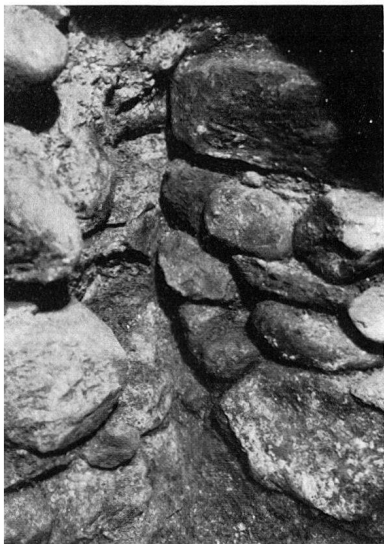
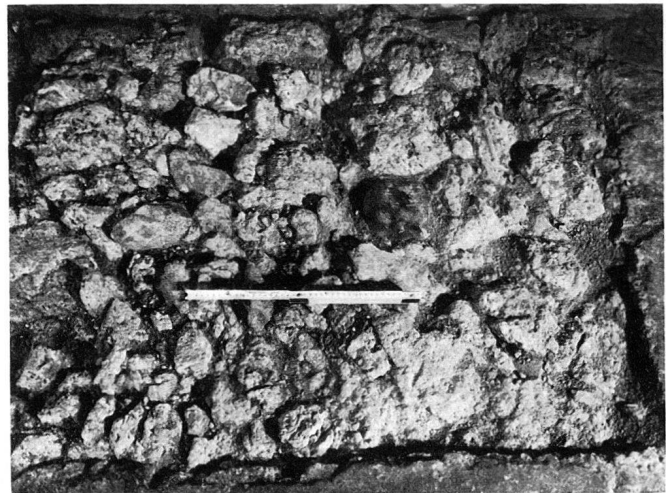
a Äussere NW-Ecke des ältesten Querschiffes, von W gesehen. Links spätere Vorsatzmauern. – *b* Der Apsissockel der 3. Bauzeit (mit Innenkrypta). Ansicht von NO. – *c* Südliche Ansatzstelle der Apsis der 3. Bauzeit an die Chorostwand. 1–2 Fundament und aufgehendes Mauerwerk der Aussenkrypta (2. Bauzeit). 3–4 Fundament und Aufgehendes der Hausteinapsis (3. Bauzeit). – *d* Tuffbrockenunterlage des Mörtelbodens in der Innenkrypta (3. Bauzeit). – *e* Eingang zum Erdgeschoss des Südturms vom Querschiff aus. Modern veränderte Einsatzmauer in die ehemalige (nicht mehr vorhandene) südliche Apsisöffnung. Durch Pfeile bezeichnet: Übertünchtes westliches Gewölbeende des Turmerdgeschosses

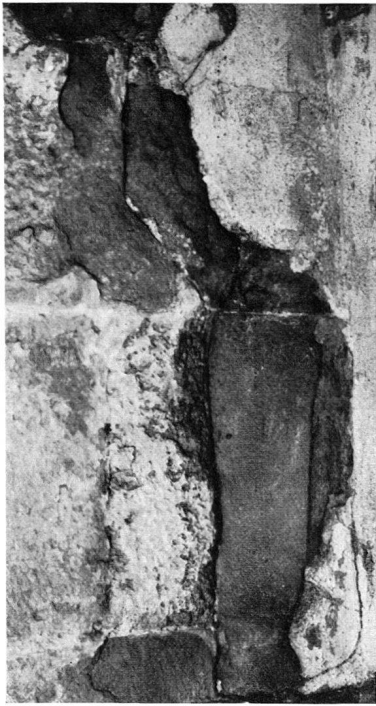
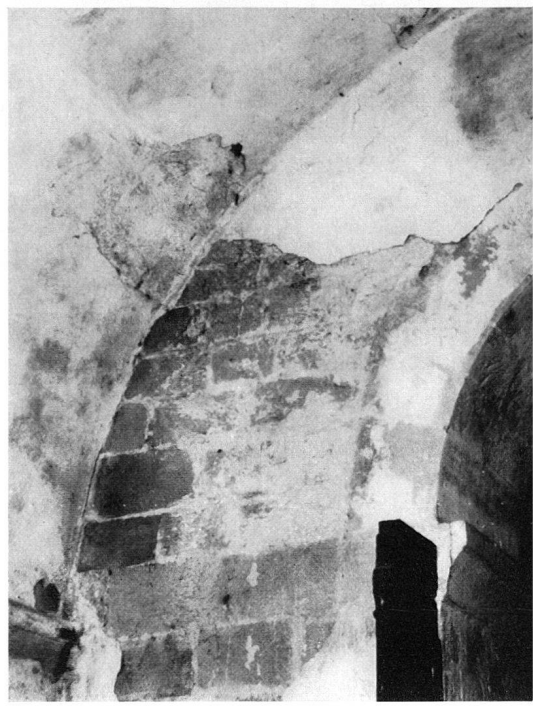
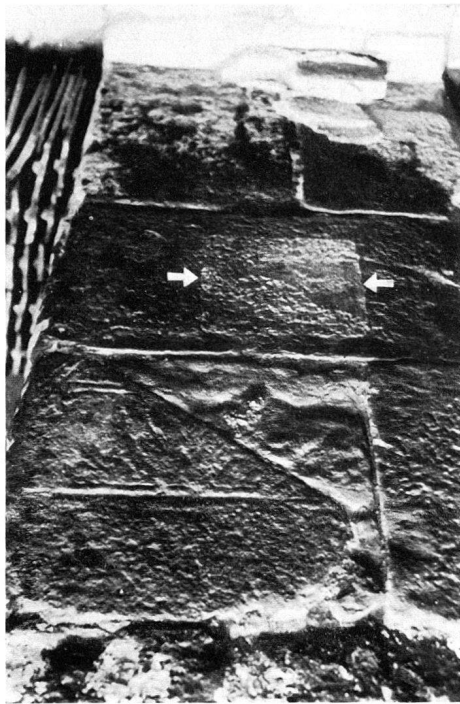
a Innere NW-Ecke im Erdgeschoss des Südturms mit eingemauertem Wandsockel. – *b* Einzelheit aus *c* mit Baufuge. – *c* Erdgeschoss des Südturms: In Bauzeit 5 eingesetzte Westmauer mit Eingang vom Querschiff her. – *d* Glockengeschoss des Südturms. Band des Nordfensters mit Standspur einer Fenstersäule (durch Pfeile bezeichnet). – *e* Östliches Gewände dieses Fensters von aussen. – *f* Gesamtansicht dieses Gewändes

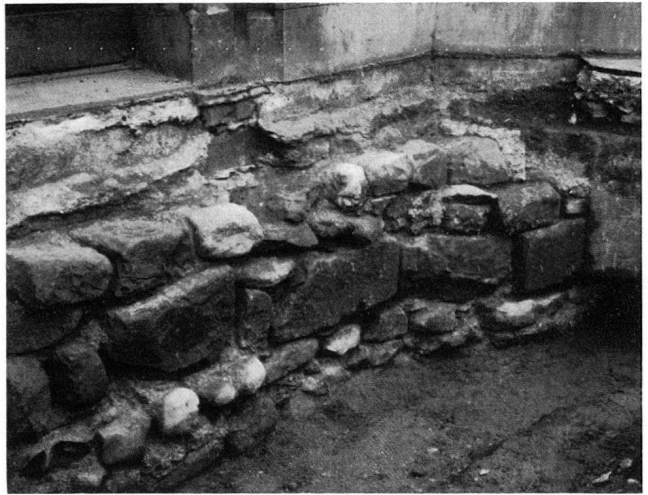
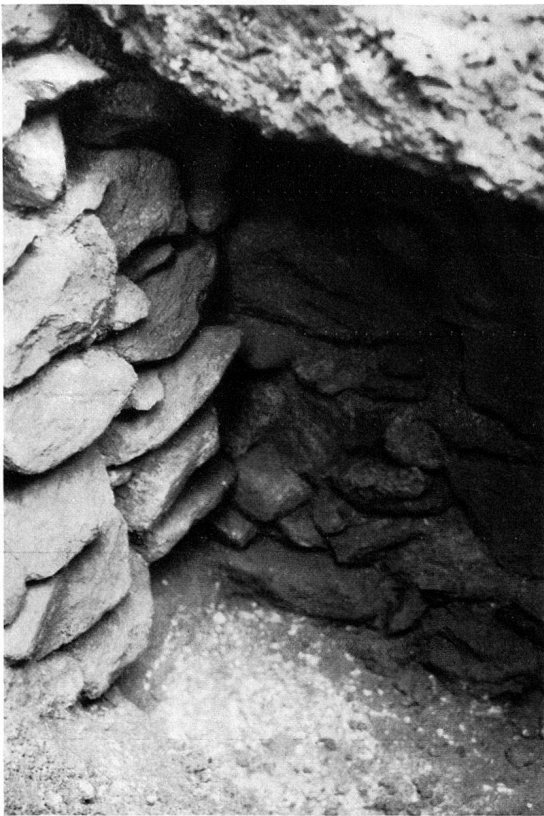
a Profiliertes Ecksockel des in Bauzeit 5 neu eingesetzten Eingangs zum Erdgeschoss des Südturms. – b Nördliche Aussen-
seite des Querhauses: In Bauzeit 5 vorgesetztes Fundament. – c Aussenwinkel zwischen Quer- und Langhaus (Nordseite).
Rechts: Fundament des ältesten Langhauses. Links: In der 5. Bauzeit durch Vorsetzen verstärktes Querhausfundament. –
d Schnitt 18 von W. Mit Mörtelschutt gefüllte Fundamentgrube der Jacobuskapelle (rechts)

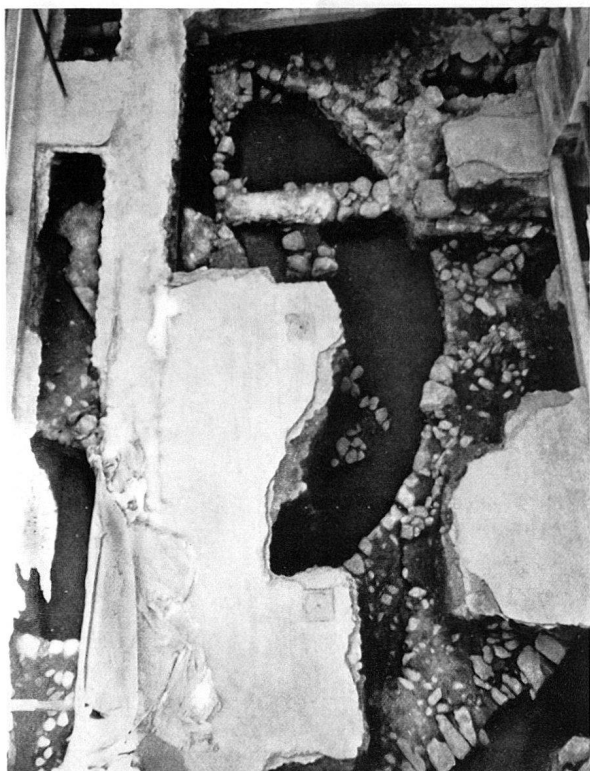
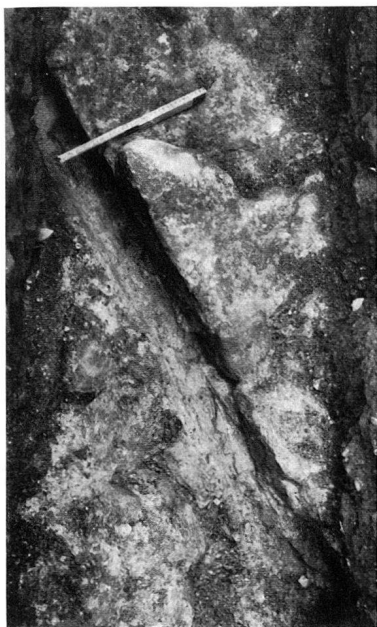
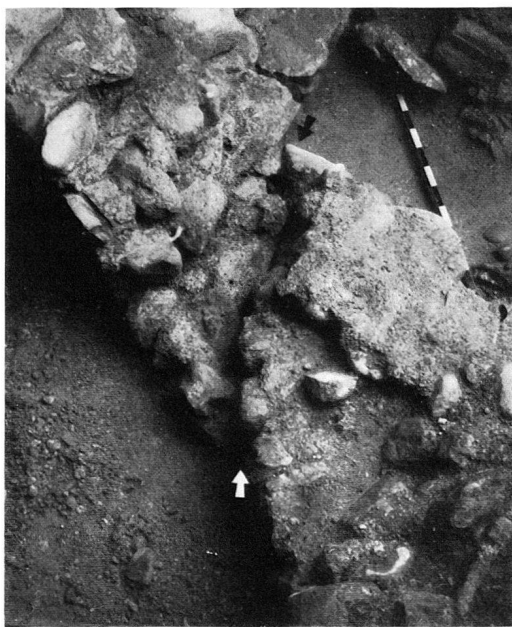
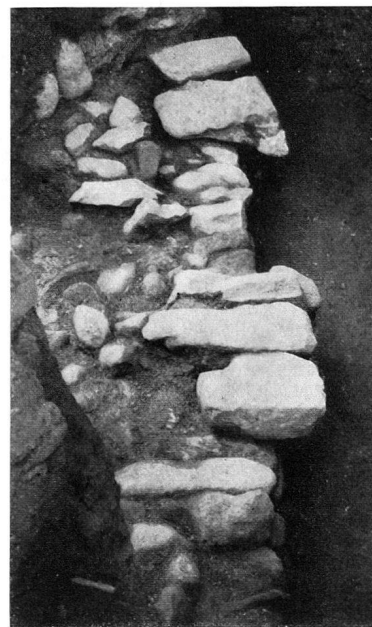
a Schnitte 14 und 15 von Westen. Fundamente der Jacobuskapelle. – *b* Schnitte 14 und 15 von Osten. Fundamente der Jacobuskapelle. – *c* Kanal in der zentralen Fundamenttrommel der Jacobuskapelle, von Süden. – *d* Derselbe, von Westen. – *e* Äusserer Südostrand der Jacobuskapelle, von Osten. Fuge in der untersten Steinlage zwischen dem Kapellenfundament und der Zwickelfüllung zwischen Kapelle und Kirche. Mauer beim Maßstab ausgebrochen. – *f* Äusserer SW-Rand der Jacobuskapelle. Über das Fundament vorkragende Steine des aufgehenden (?) Mauerwerks

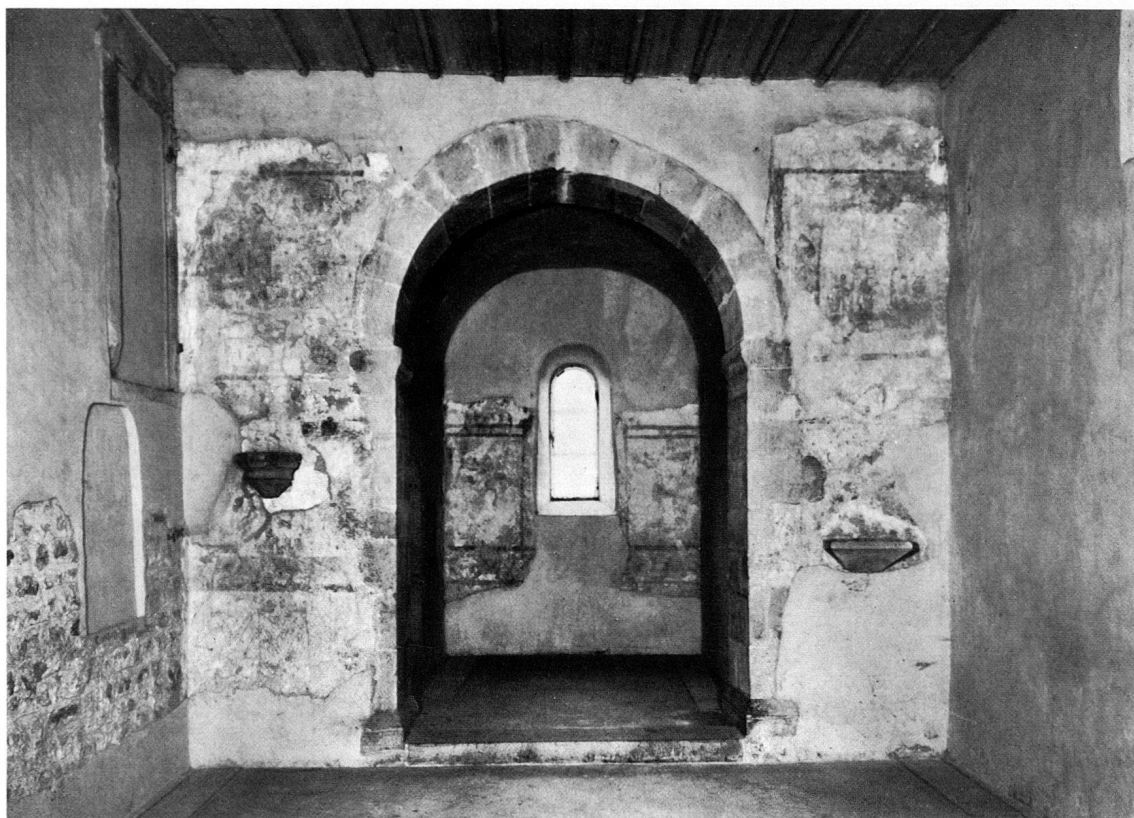
Vue générale de la chapelle de Regensdorf ZH. 1 Peintures murales décapées
2 Peintures recouvertes du perspex amovible

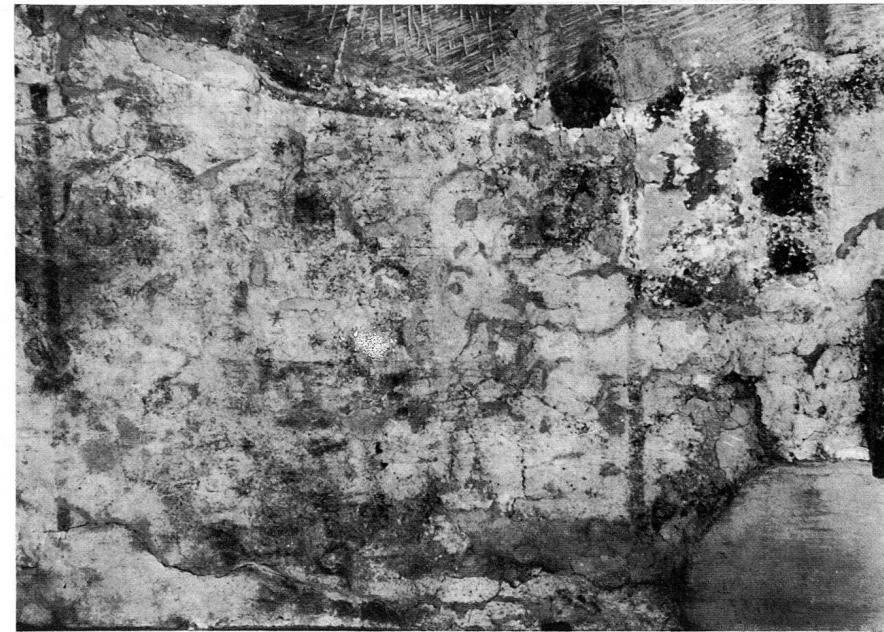
3 Etat après décapage. (Bien qu'excellente, cette photographie ne permet pas d'y distinguer les traces ténues que, de près, on parvient à discerner sur le mortier)
