Die Ausgrabung der Hasenburg

Ein weiterer Beitrag zur schweizerischen Burgenkunde im Hochmittelalter

Von HUGO SCHNEIDER

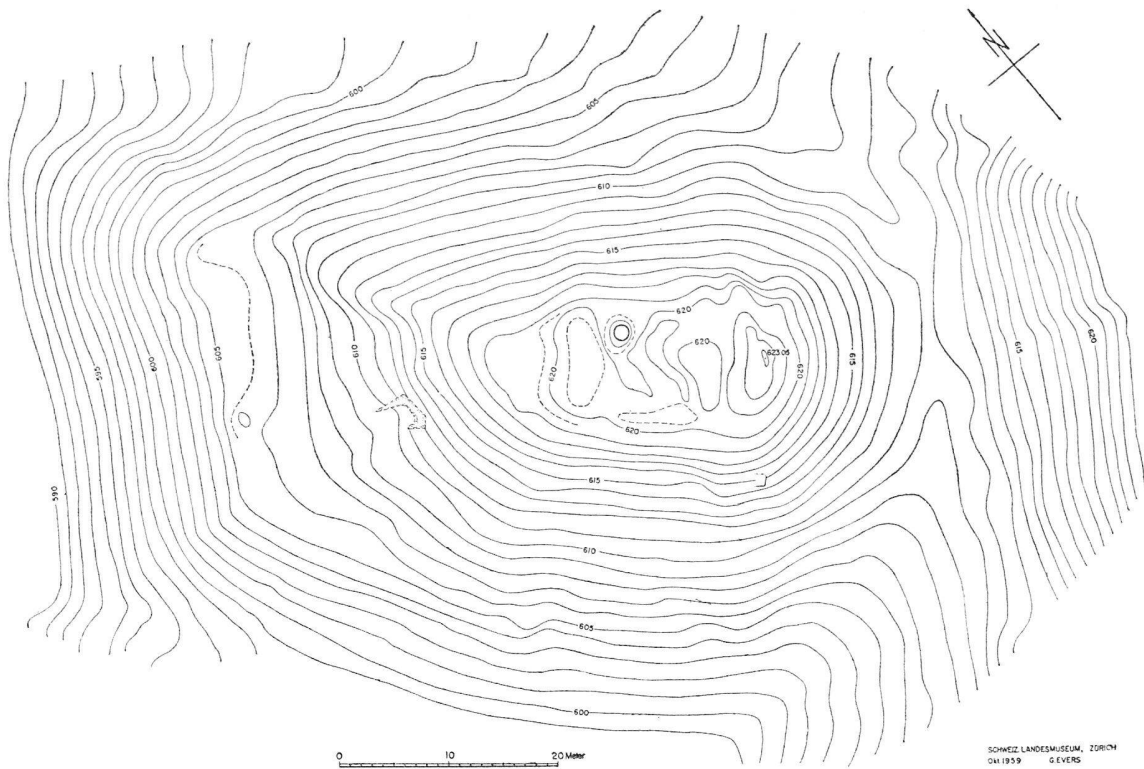
Abb. 1. Der Burghügel vor der Grabung; Äquidistanz 1 m; in der Mitte des Planes ist die Öffnung des Sodbrunnens erkennbar

³ Vgl. Abb. 1. Der Plan wurde von G. Evers in einen grösseren Maßstab umgesetzt; dabei konnte die Kurvenführung noch präzisiert werden.

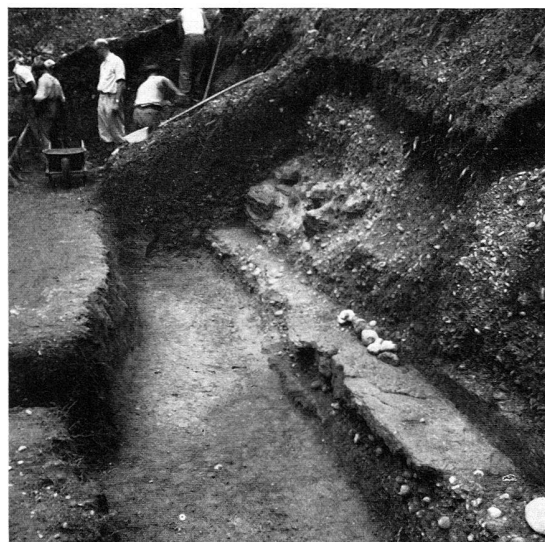
1 Blick vom Burghügel gegen Norden. – 2 Kellergeschoss im Bergfried mit Treppe (man beachte den abgeschroteten Sandstein). – 3 «Schildmauer» auf abgeschrotetem Nagelfluhfels. – 4 «Fallgrube» (?) im Burghof. – 5–6 Erdgeschoss eines Ökonomiegebäudes in der Vorburg mit Balkenaufgabe und Wasserkanal
