Die «obere Kirche» in Regensdorf

Von HEINRICH PETER

(TAFELN 97 und 98)

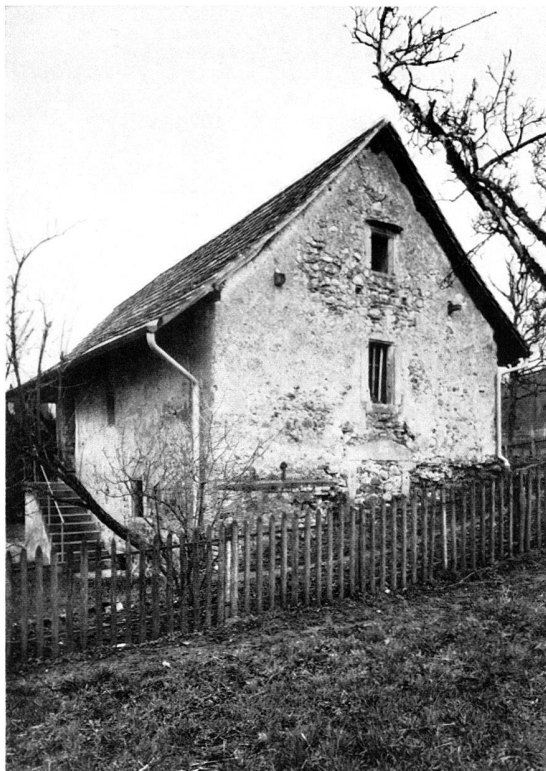
a

Regensdorf (ZH), «obere Kirche». *a-b* Ansicht von Nordwesten (*a* Zustand 1951 mit Aussentreppe und zugemauertem Westportal. *b* Zustand nach der Restaurierung, 1959). *c-d* Ansicht von Osten (*c* Zustand 1951, *d* Zustand nach der Restaurierung, 1959).

In einem späteren Zeitpunkt, jedenfalls nach den genannten baulichen Veränderungen, scheint das Untergeschoss für neue Zwecke verwendet worden zu sein. Der Westeingang, also die ursprüngliche Kirchen- und nachherige Kellertüre, wurde vermauert (Tafel 97 a) und auf der Nordseite des Chors ein neuer Zugang ausgebrochen¹⁴, der nun vom Pfarrhaus aus bequemer zugänglich war (Tafel 97 c). Dass der über der flachen Kirchendecke liegende Dachraum schon bald
