# Tafeln 1-33

Zeitschrift: **Zeitschrift für schweizerische Archäologie und Kunstgeschichte =  
Revue suisse d'art et d'archéologie = Rivista svizzera d'arte e  
d'archeologia = Journal of Swiss archeology and art history**

Band (Jahr): **25 (1968)**

W. U. GUYAN: DIE JUNGSTEINZEITLICHEN MOORDÖRFER IM WEIER BEI THAYNGEN

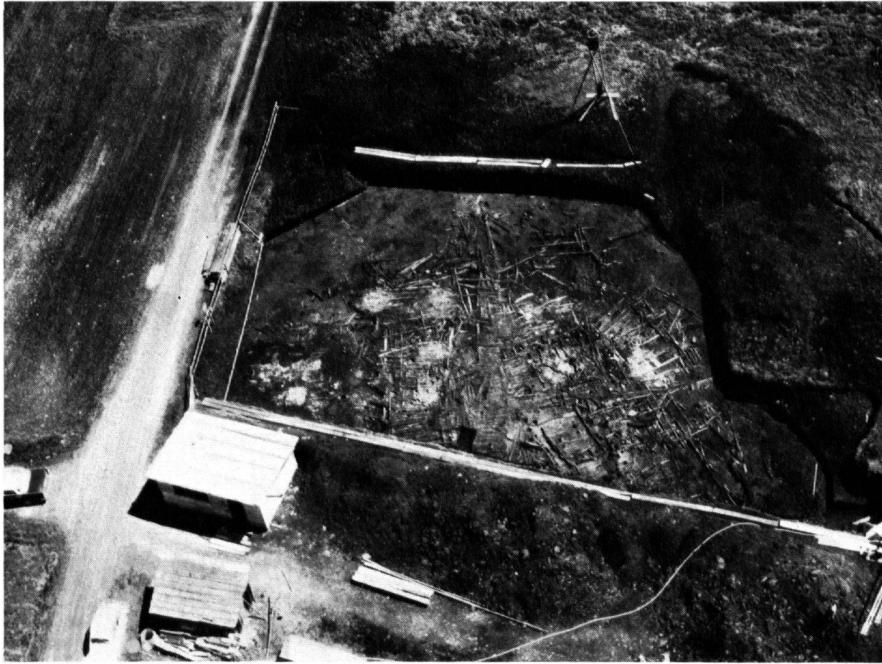
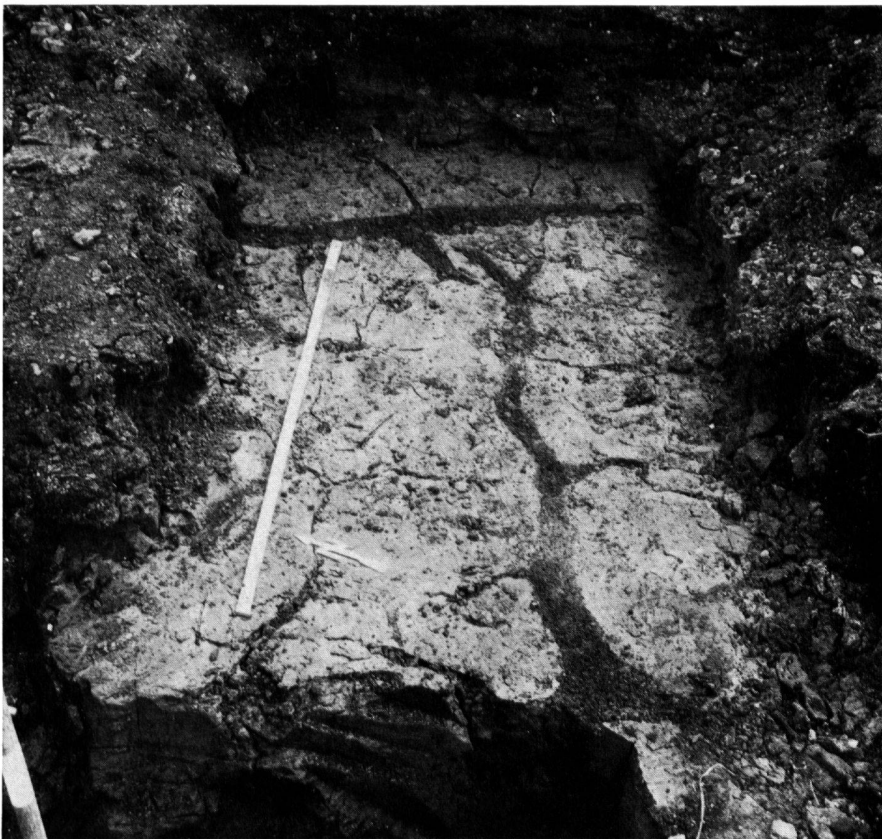
Thayngen-Weier.  
a Das Grabungsfeld des Jahres 1962. Siedlung III (Flugaufnahme).  
b Trockenrisse in der Gytja (Maßstab 1 m).

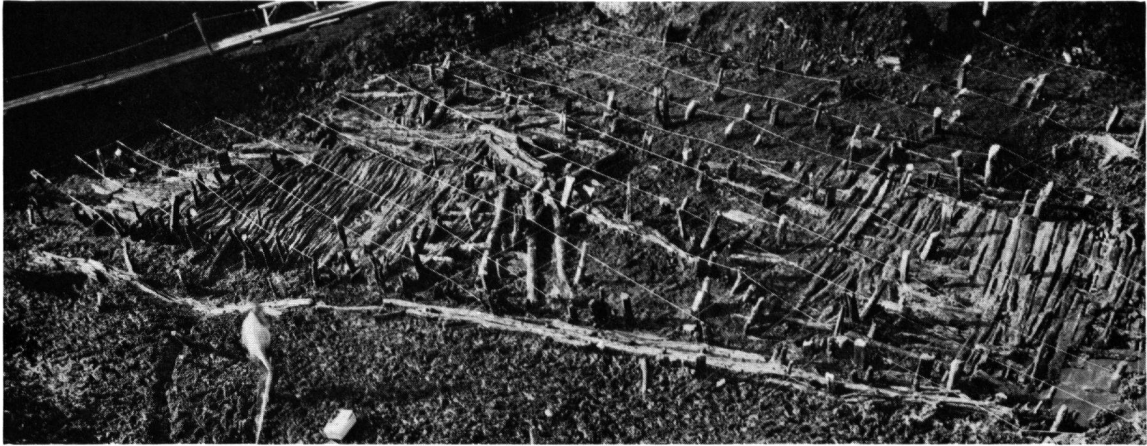
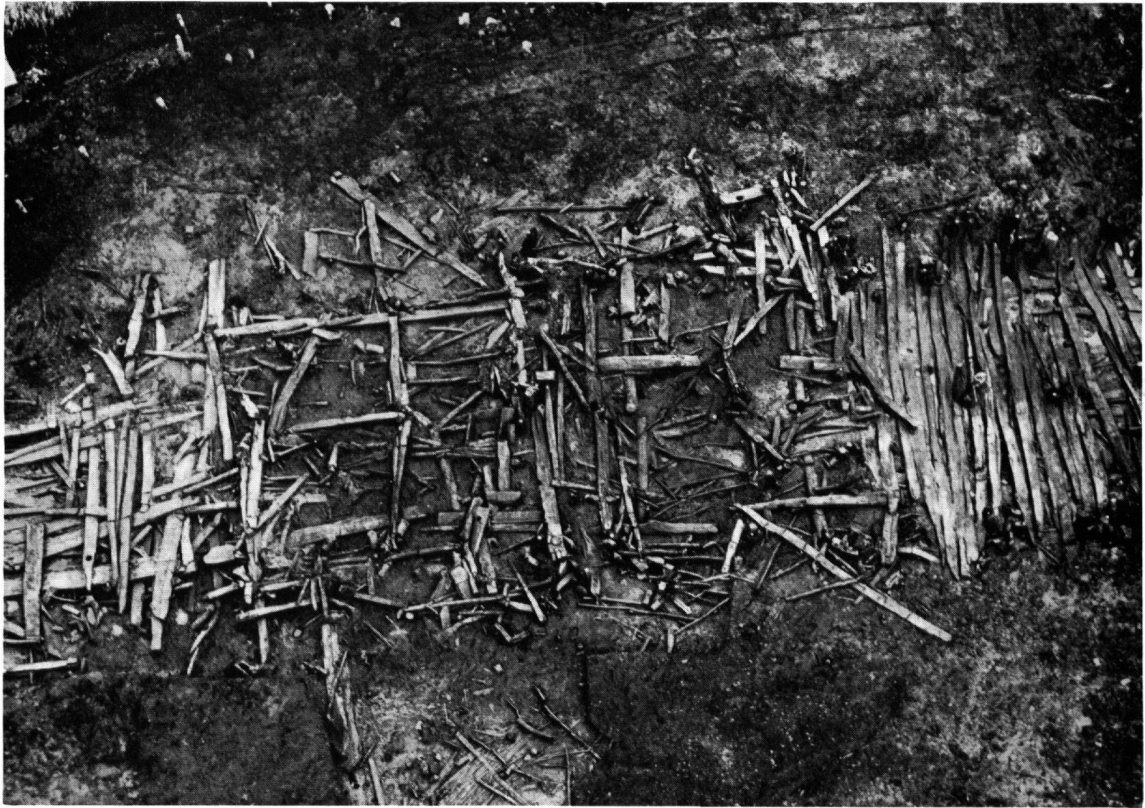
Thayngen-Weier I.  
a Häuser 1 und 2, von Südosten. Grundriss I/C.  
b Häuser 3 und 4, von Norden. Grundrissplan I/C.

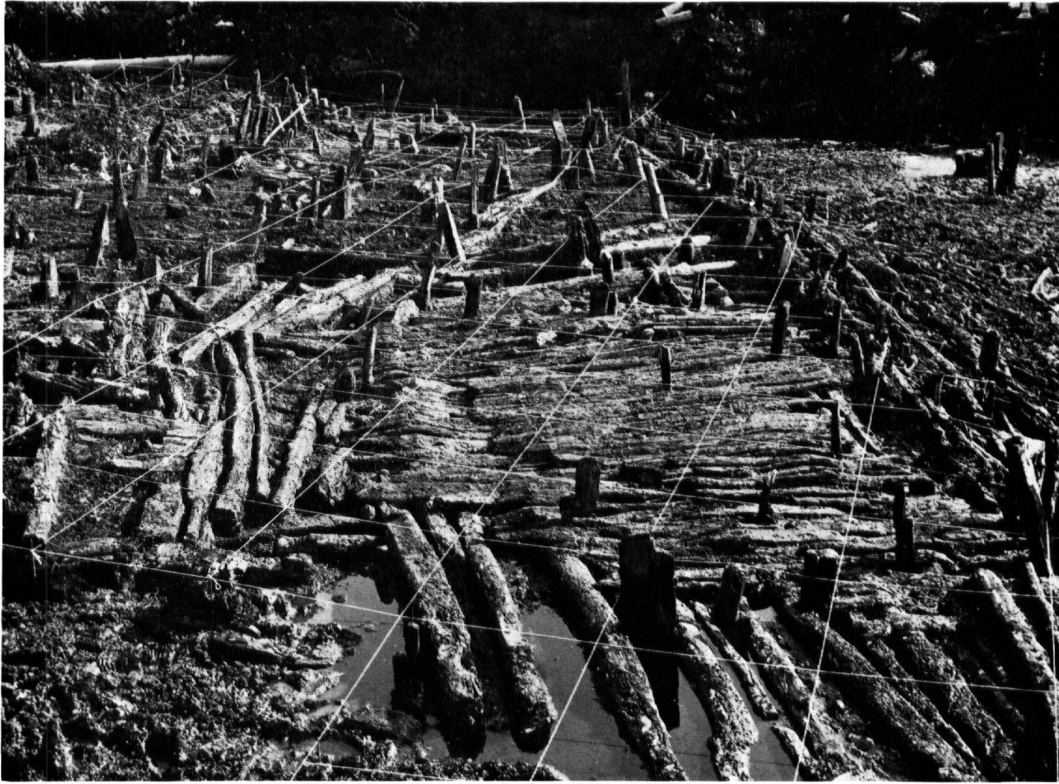
Thayngen-Weier I. Haus 1, von Westen.  
a Bretterboden. Grundrissplan I/C.  
b Längshölzer der Bodenkonstruktion. Grundrissplan I/A.

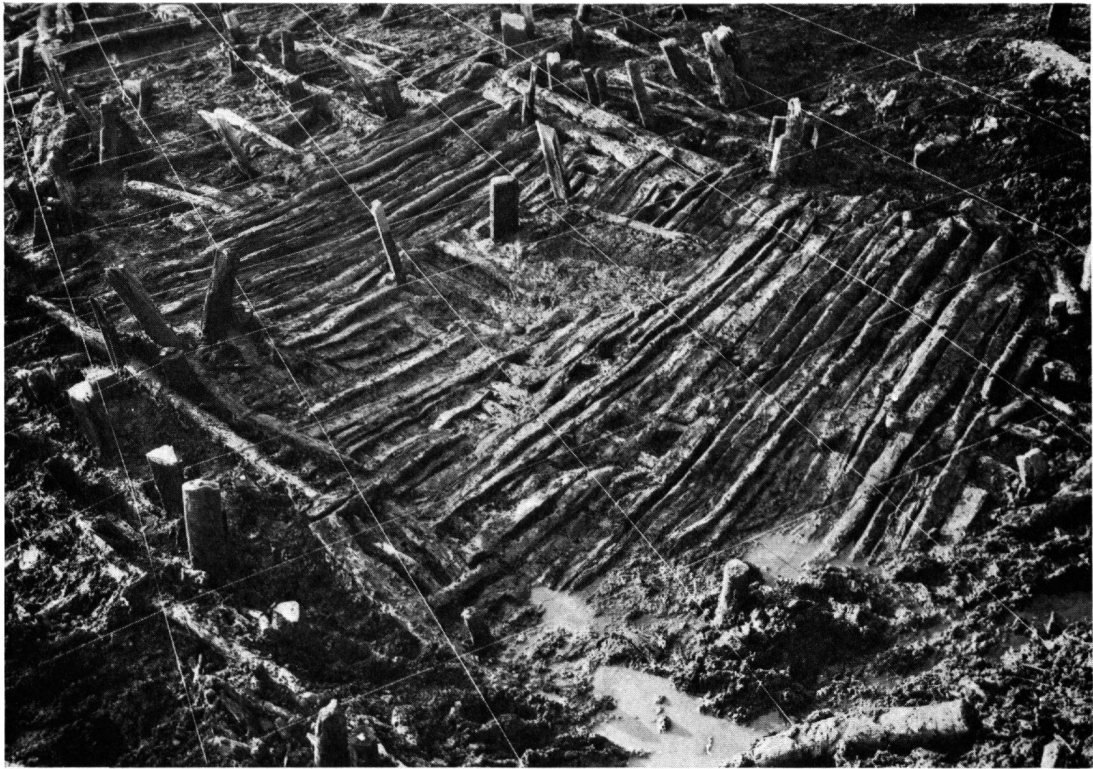
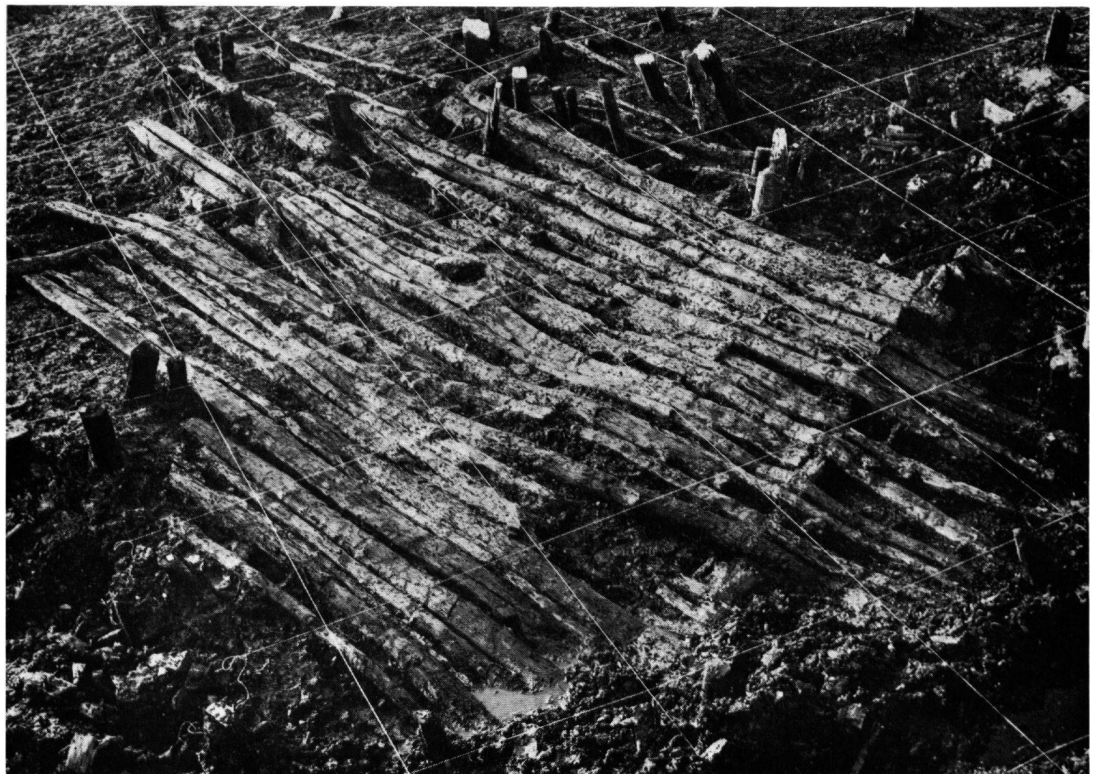
Thayngen-Weier I. Haus 2, von Osten.  
a Bretterboden. Grundrissplan I/C.  
b Längshölzer der Bodenkonstruktion. Grundrissplan I/A.

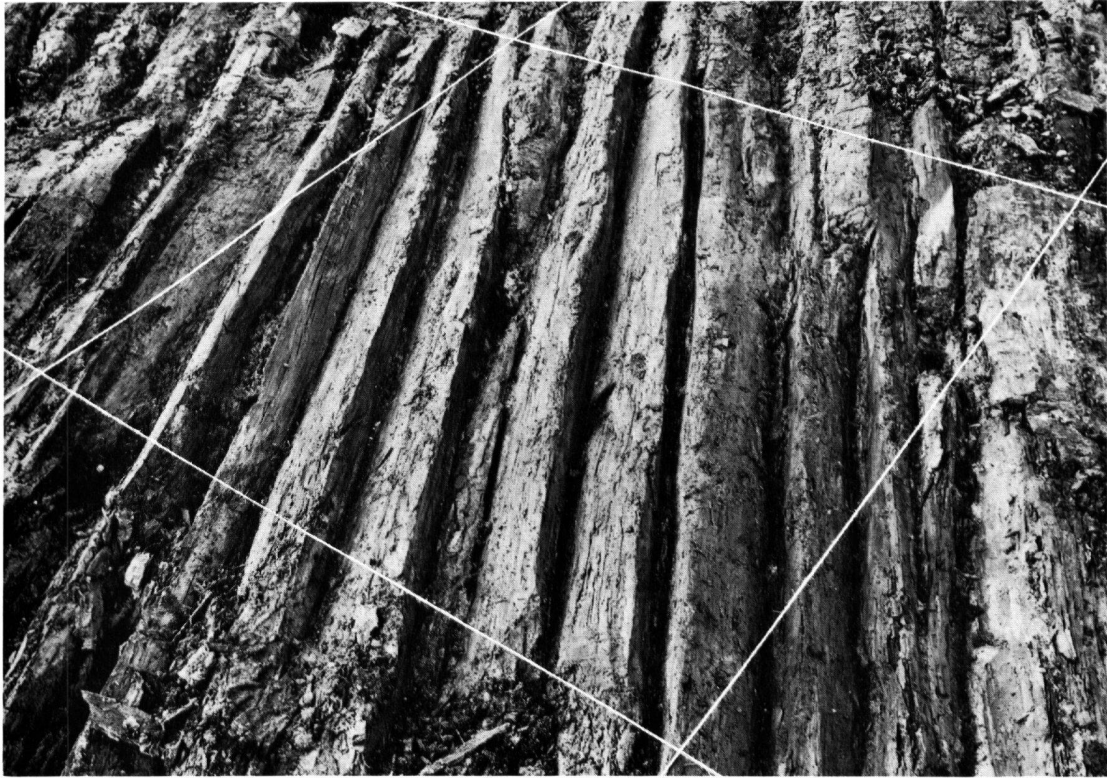
Thayngen-Weier I. Haus 2.  
a Bretterboden in Feld 106. Grundrissplan I/C.  
b Herdstelle in den Feldern 95 und 105. Grundrissplan I/C.

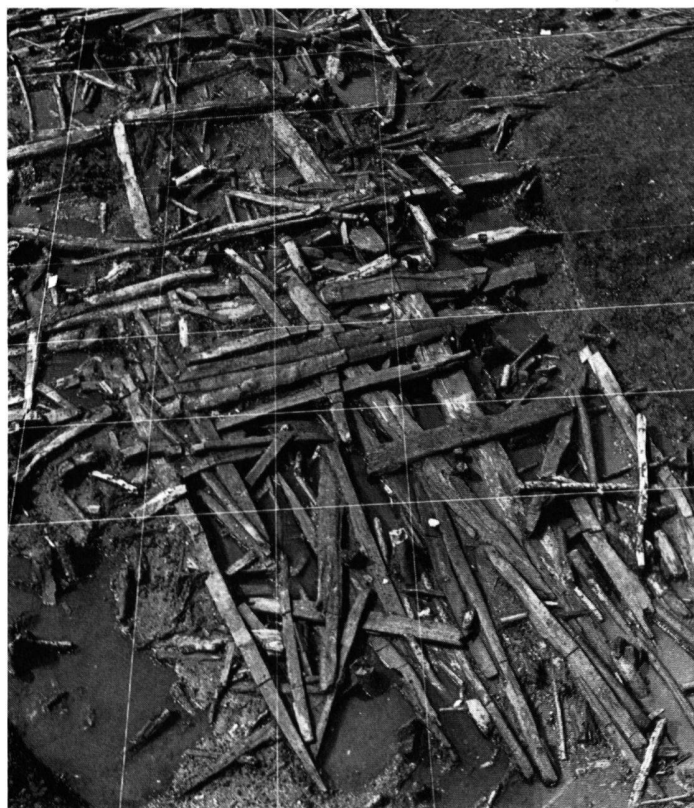
a Haus 4, Substruktionen und Reste des Bretterbodens, von Osten. Grundrissplan I/C.

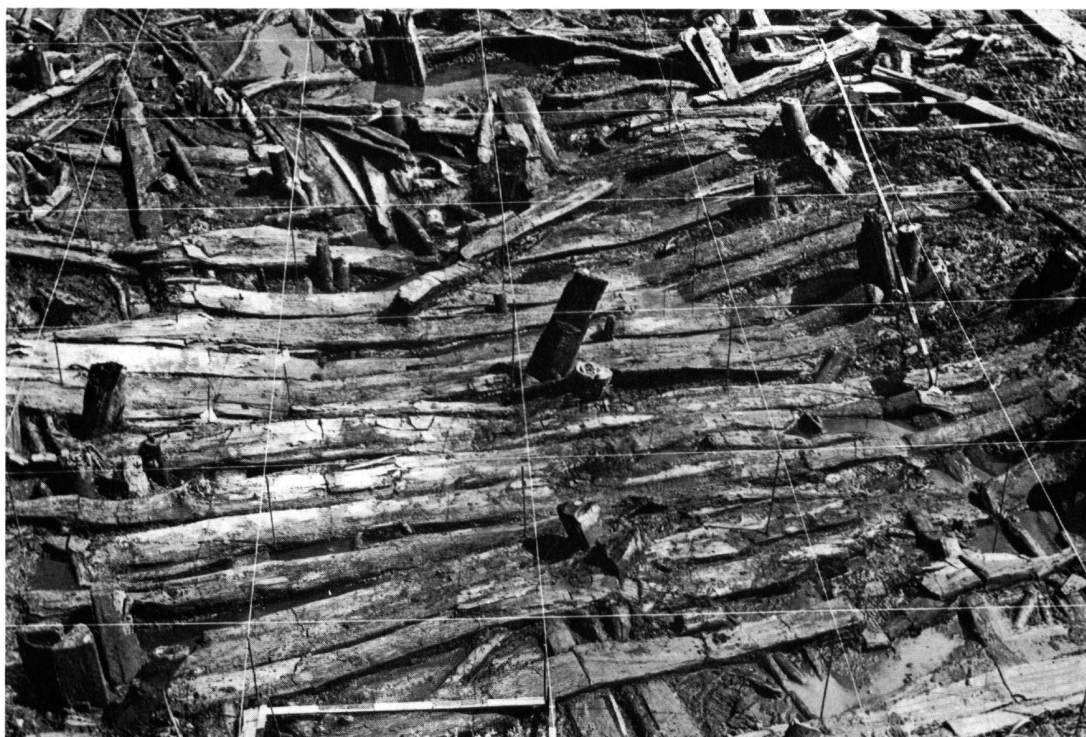
b Haus 3, Bretterboden, von Westen. Grundrissplan I/C.

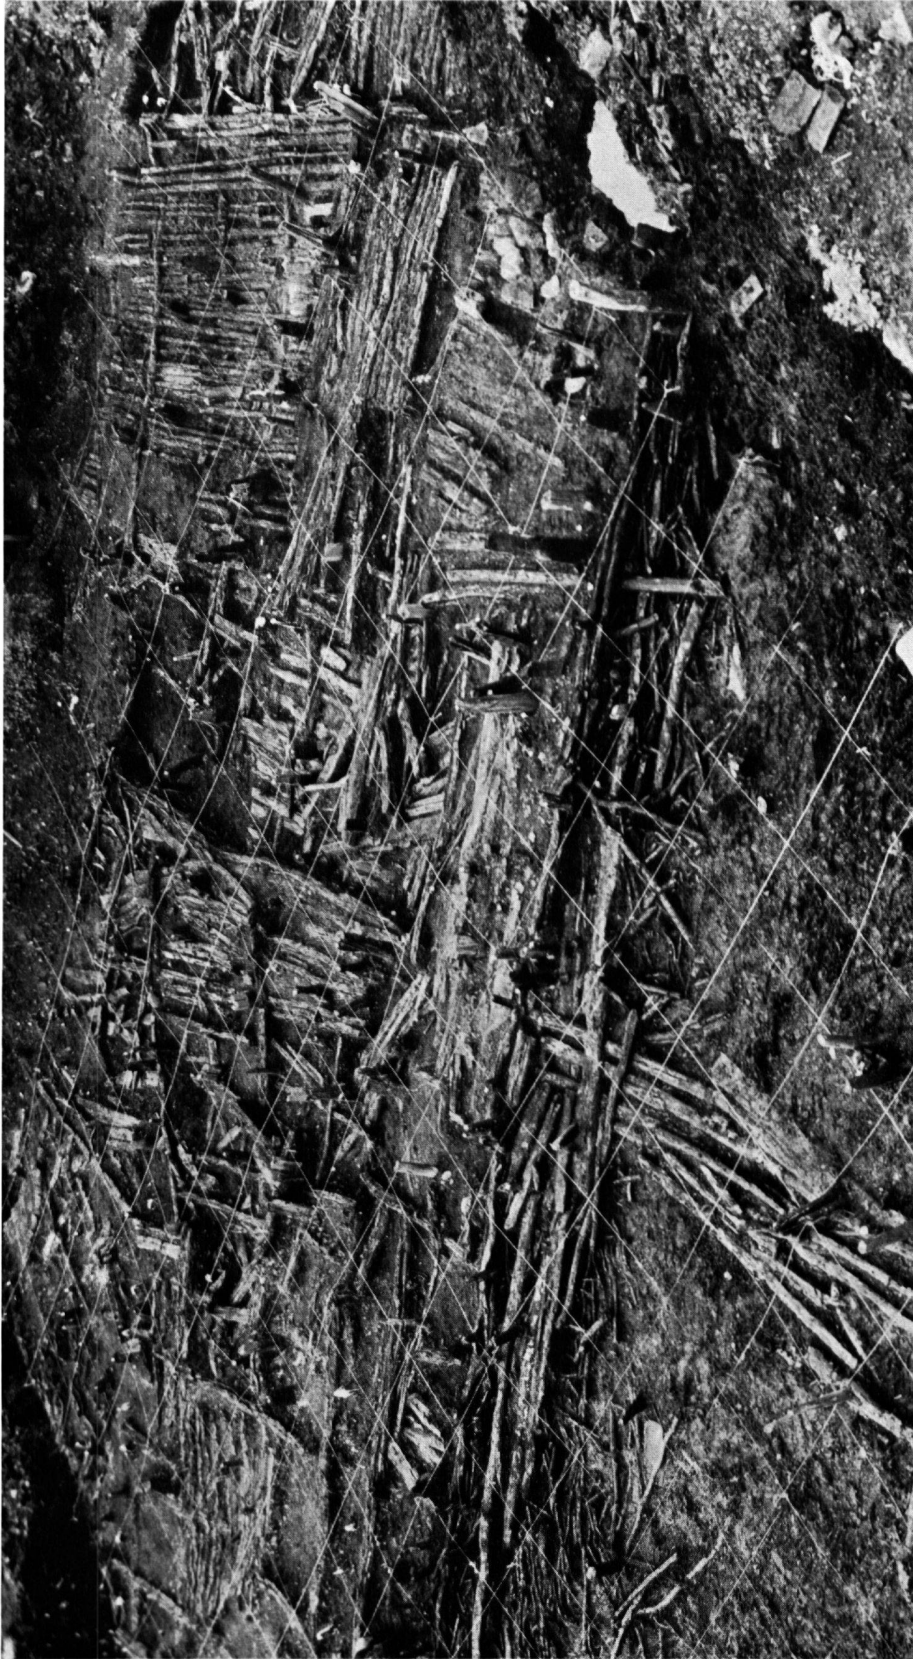
Thayngen-Weier II. Übersicht über die Grabungsfläche des Jahres 1956, von Südosten. Grundrisspläne II/B/C. Häuser, Zaun und Dorfgasse, die durch ein Gatter aus dem Dorf hinausführt und sich als Feldweg fortsetzt.

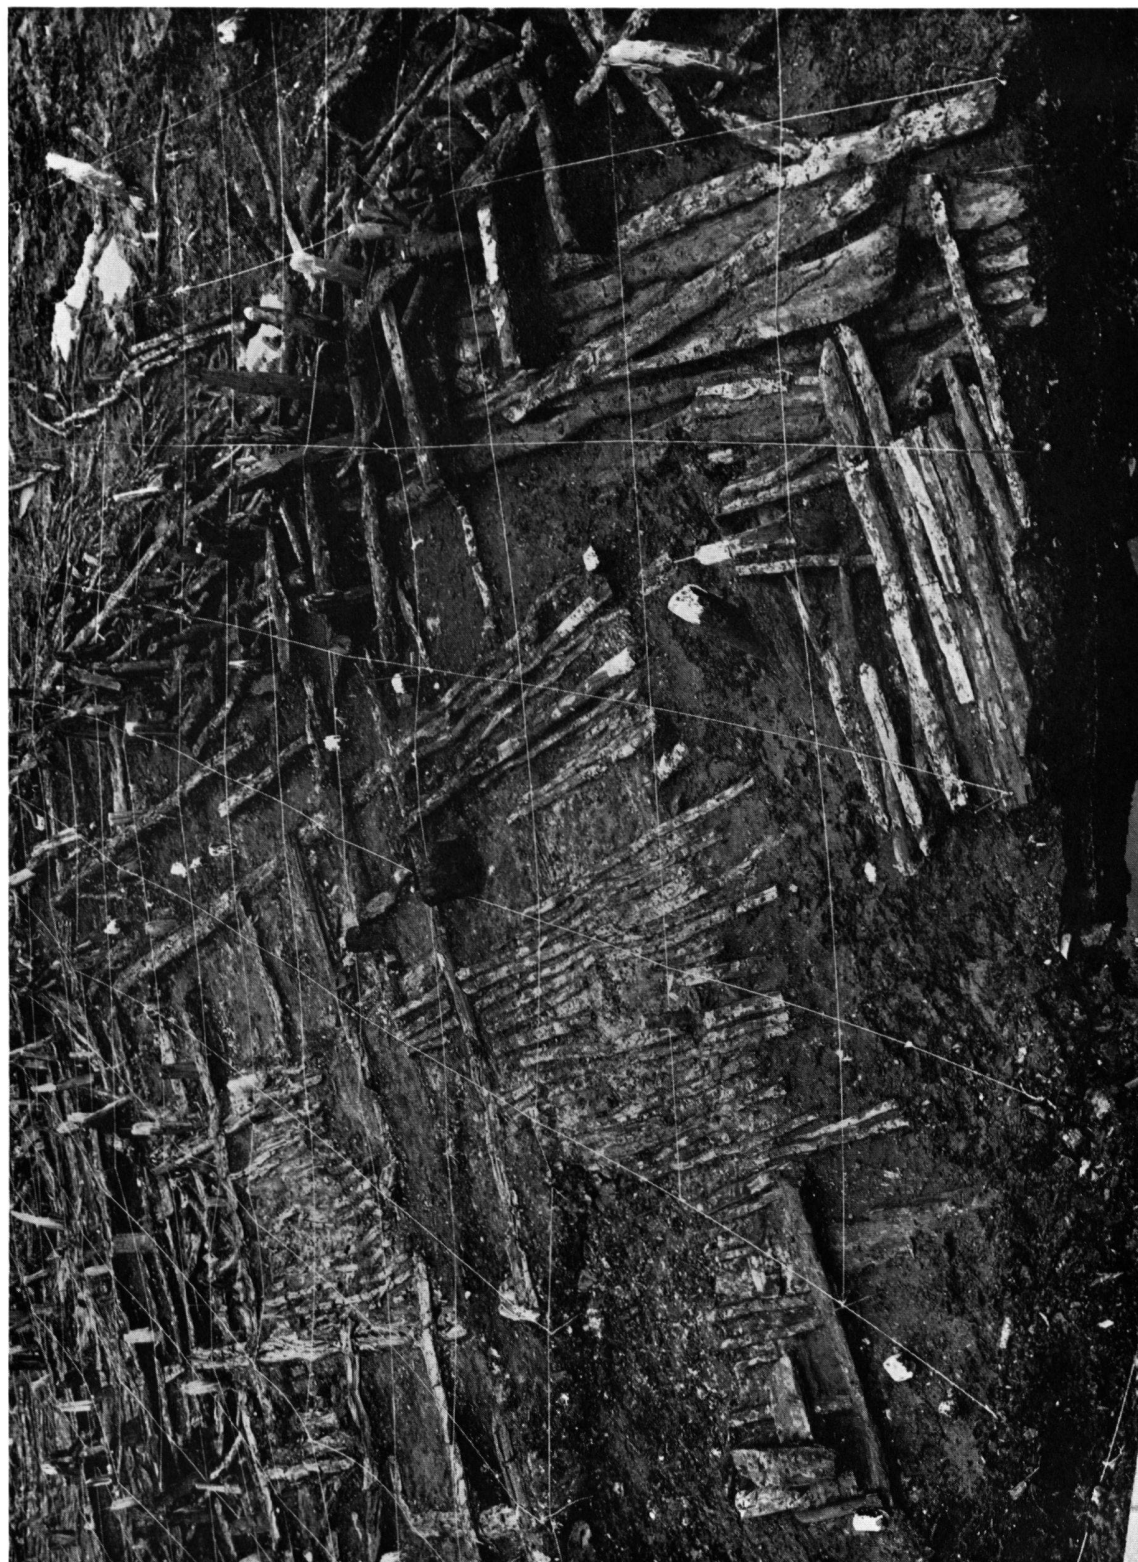
Thayngen-Weier II. Haus 1, Reste des Prügelrosts, und Zaun, von Westen. Grundrissplan II/B.

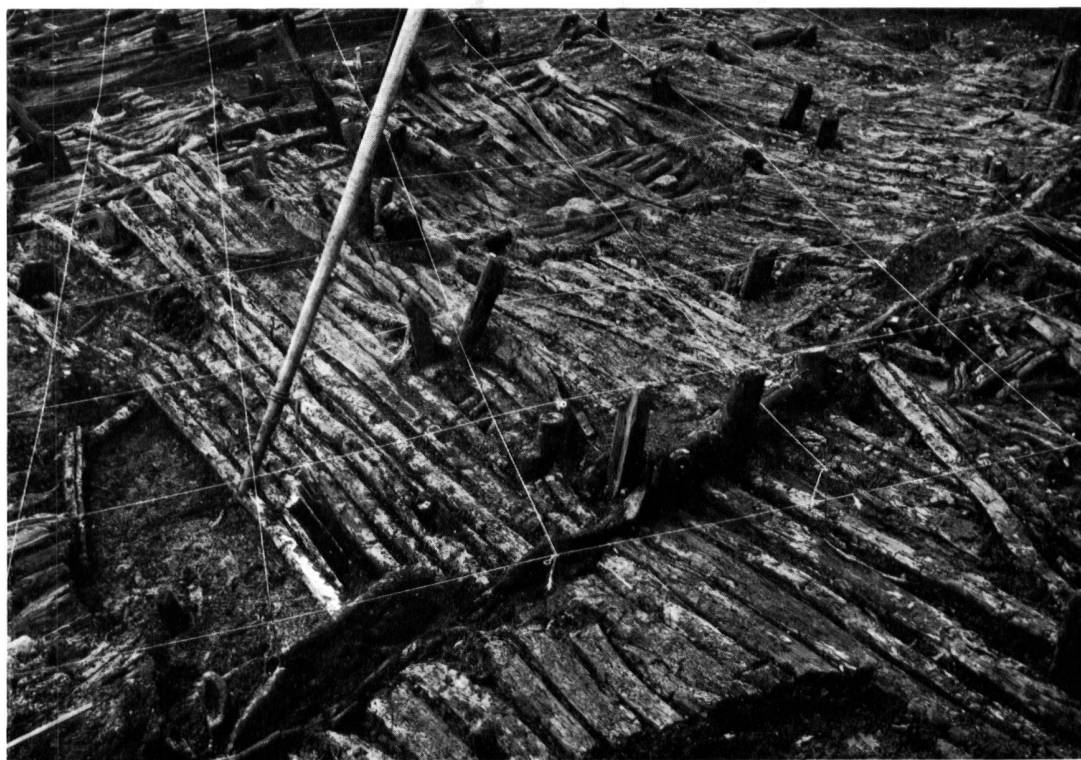
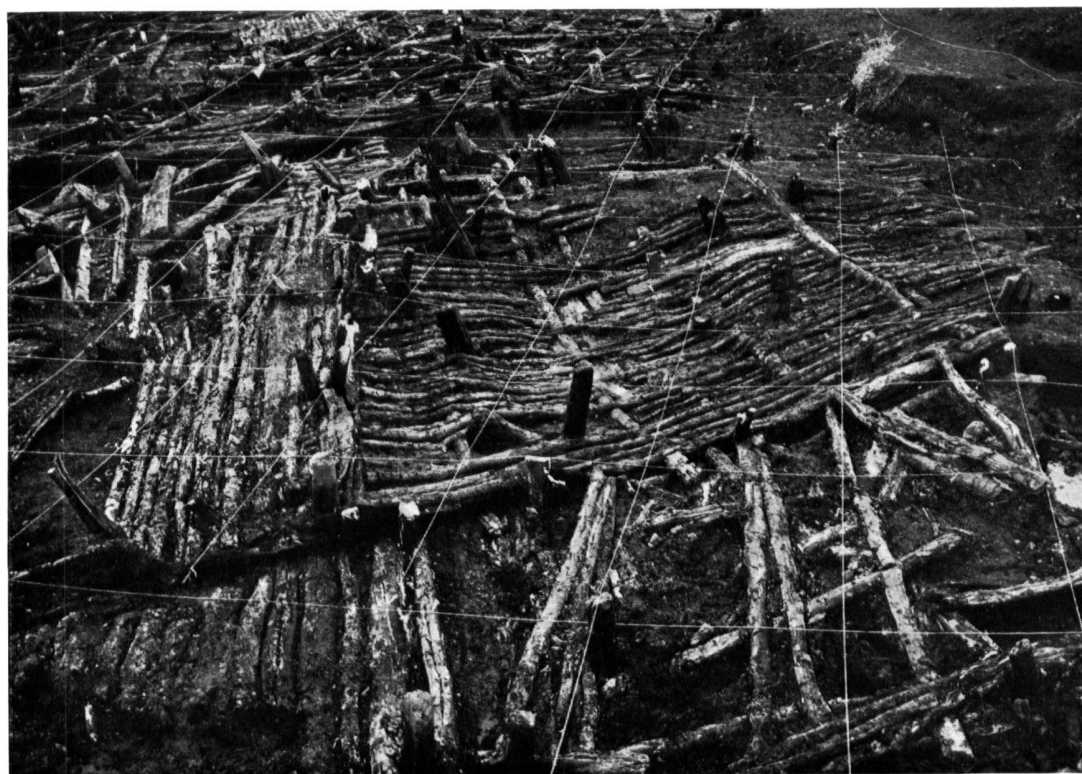
Thayngen-Weier II. Haus 2.  
a Bretterboden, von Osten. Grundrissplan II/C.  
b Prügelrost, von Nordosten. Grundrissplan II/B.

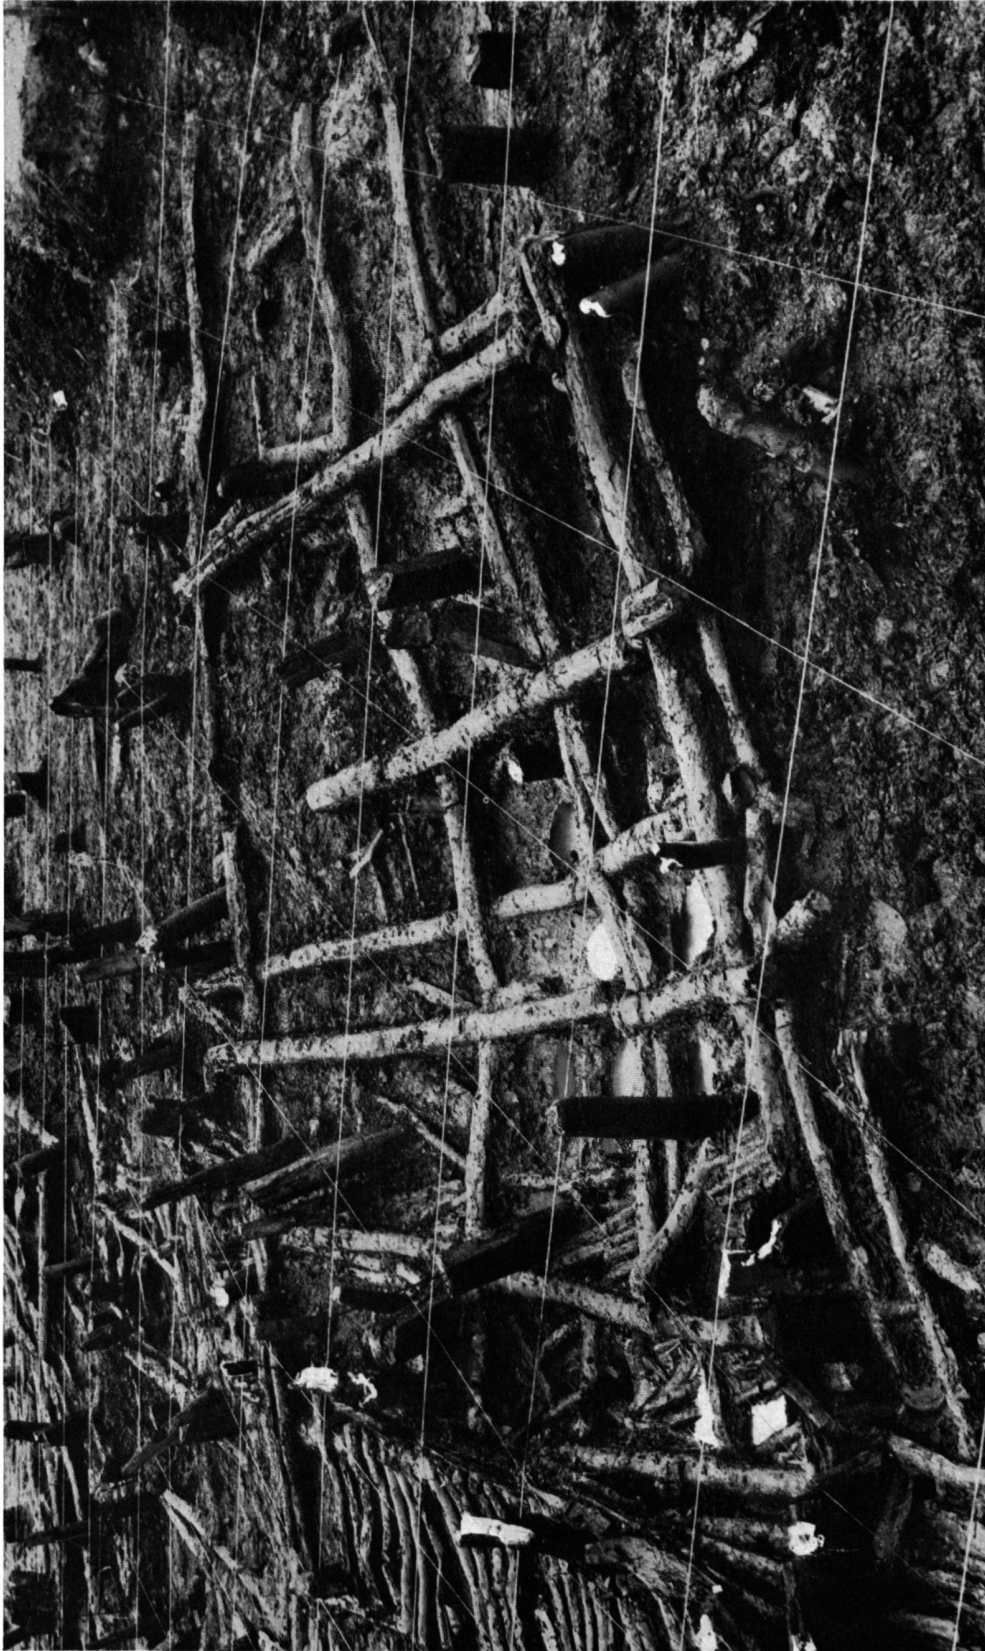
Thayngen-Weier II. Haus 2, Substruktionen, von Nordosten. Grundrissplan II/A.

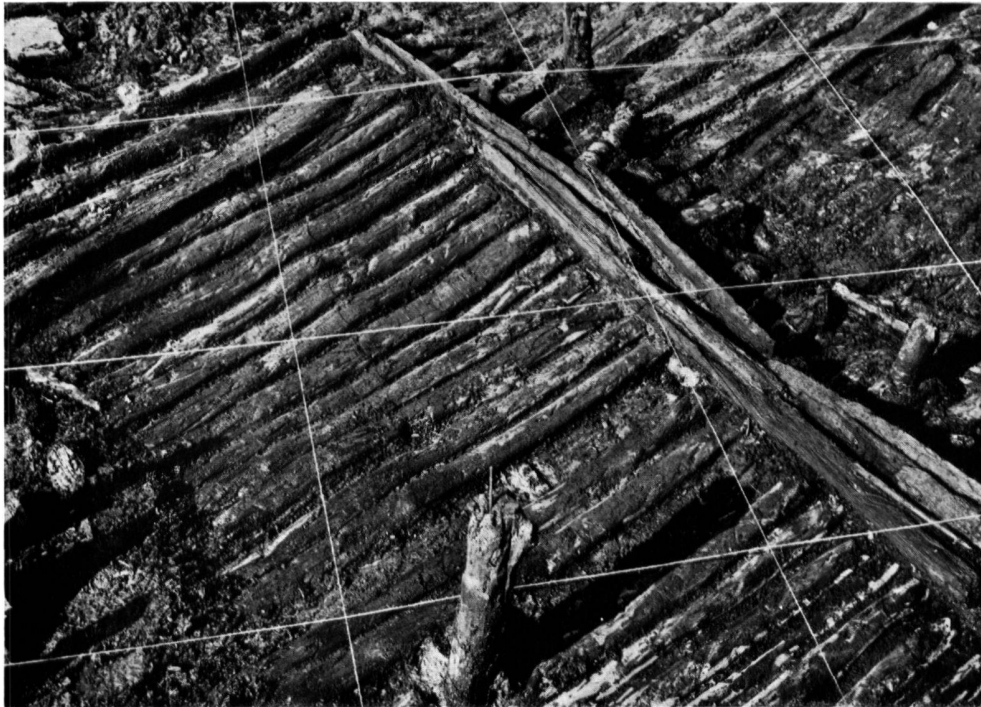
Thayngen-Weier II. Bau 3, Rinderstandplatz.  
 a Prügelboden und Wandreste, von Osten. Grundrissplan II/B.  
 b Plan des Standplatzes, eingezeichnet ein kleinwüchsiges Rind der Eingerer Rasse.

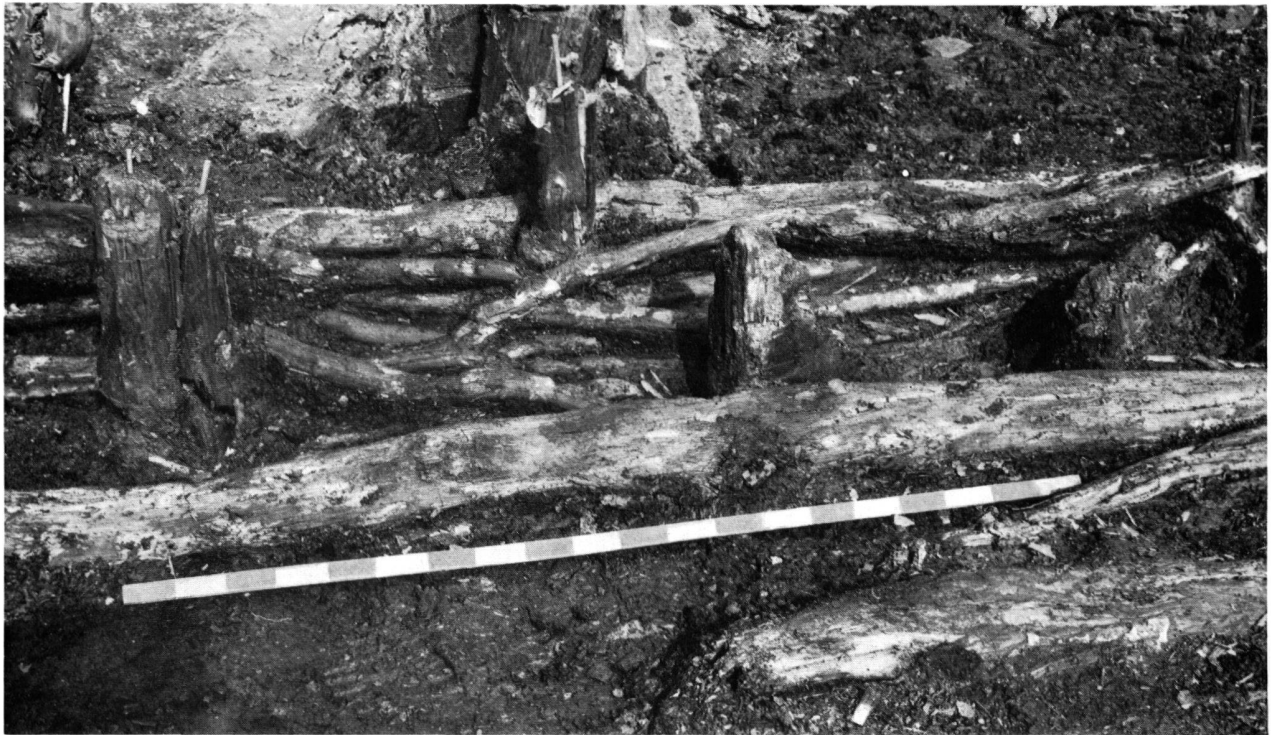
Thayngen-Weier II.  
a Haus 4, Reste der zwischen Pfosten eingeflochtenen Wand. Grundrissplan II/B/C.  
b «Matte», Feld 192, eingeschnittene Enden der Haselruten. Grundrissplan II/A.

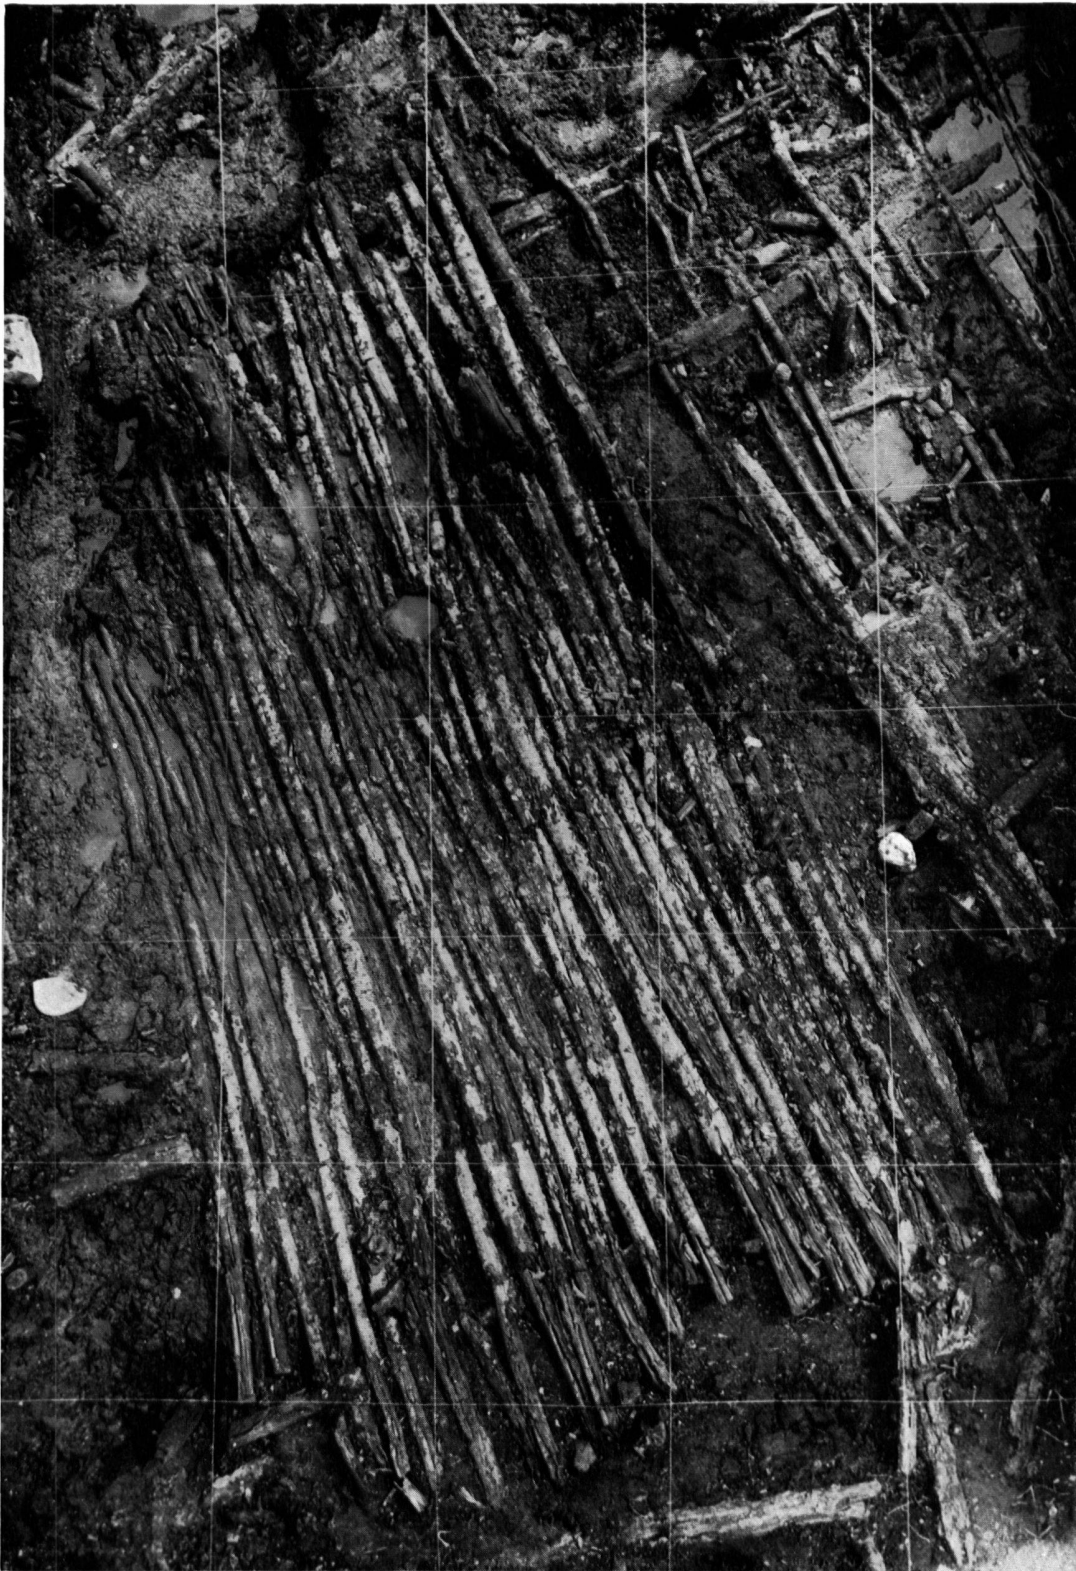
Thayngen-Weier II. Haus 5, Prügelrost, von Norden. Grundrissplan II/B/C.

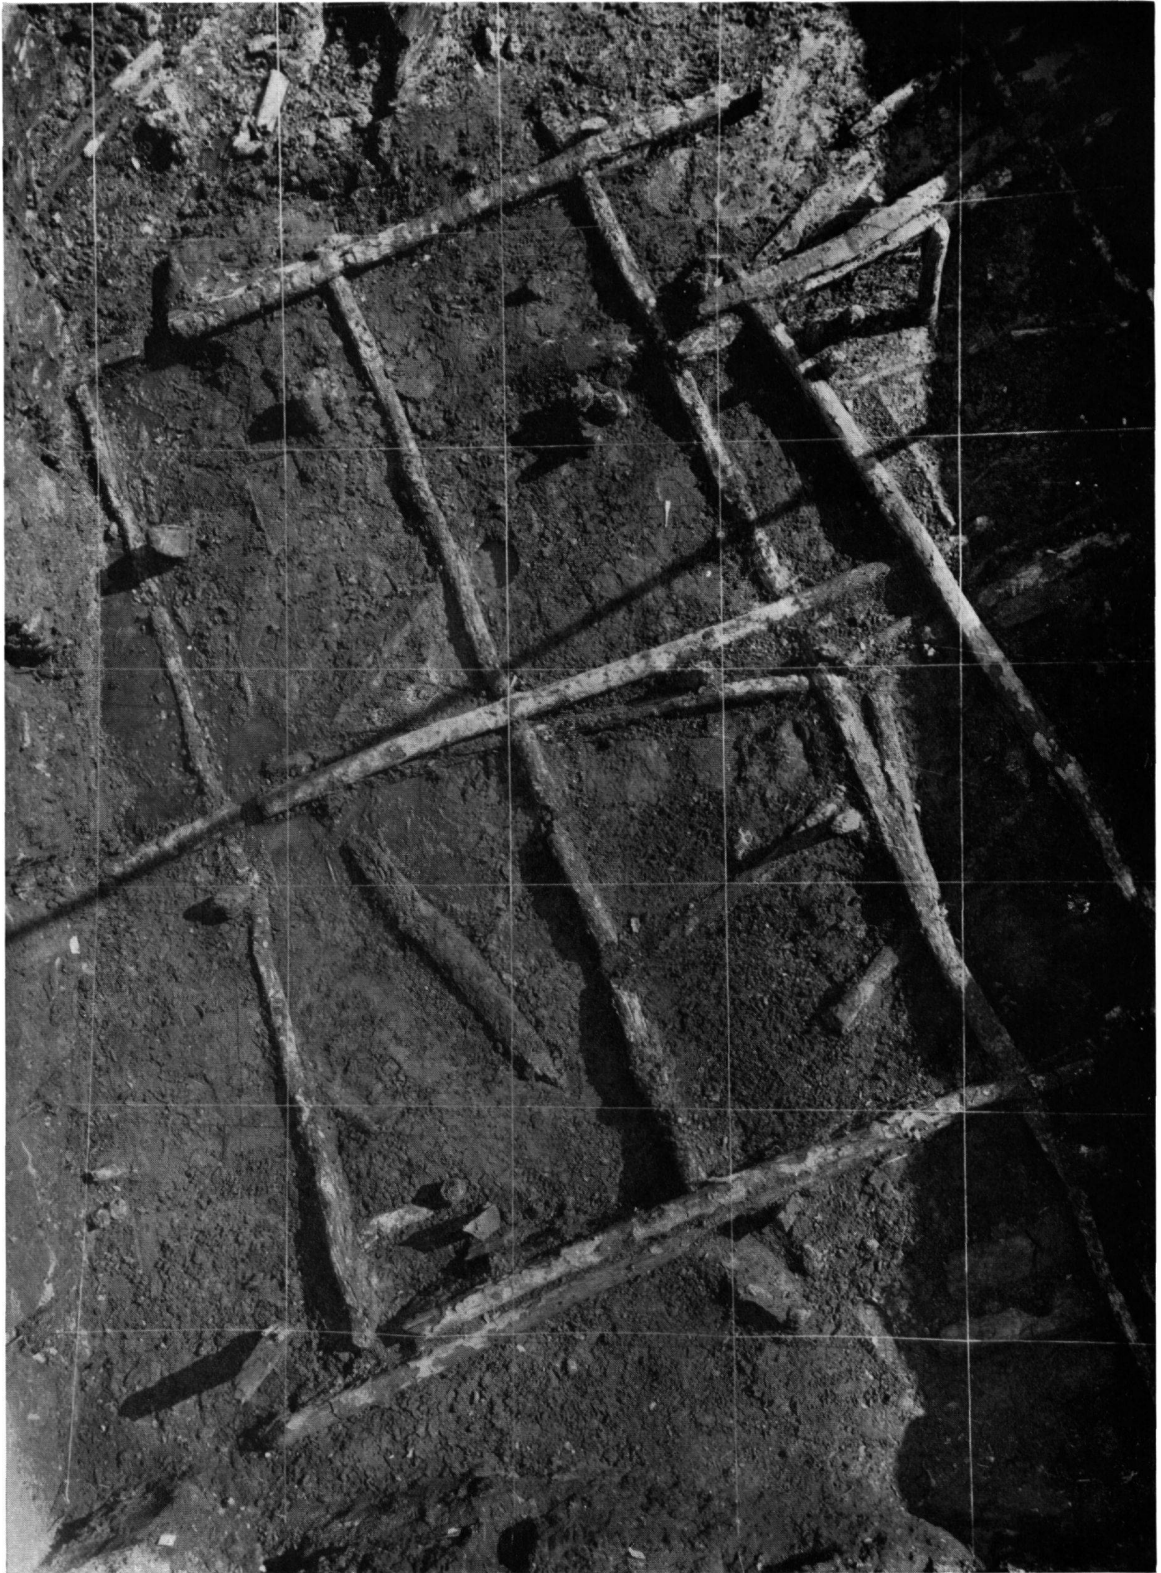
Thayngen-Weier II. Haus 5, Substruktionen, von Norden. Grundrissplan II/A.

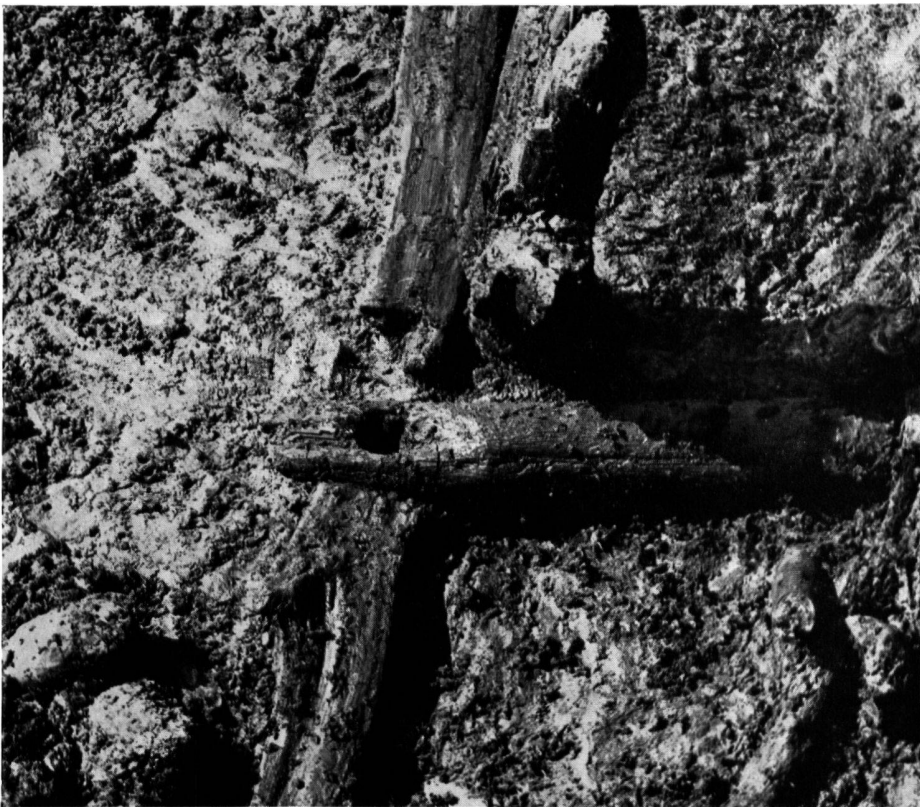
Thayngen-Weier II. Haus 6.  
*a* Ständerbau von Süden. Grundrissplan II/B.  
*b* Schwellholz und Querriegel.

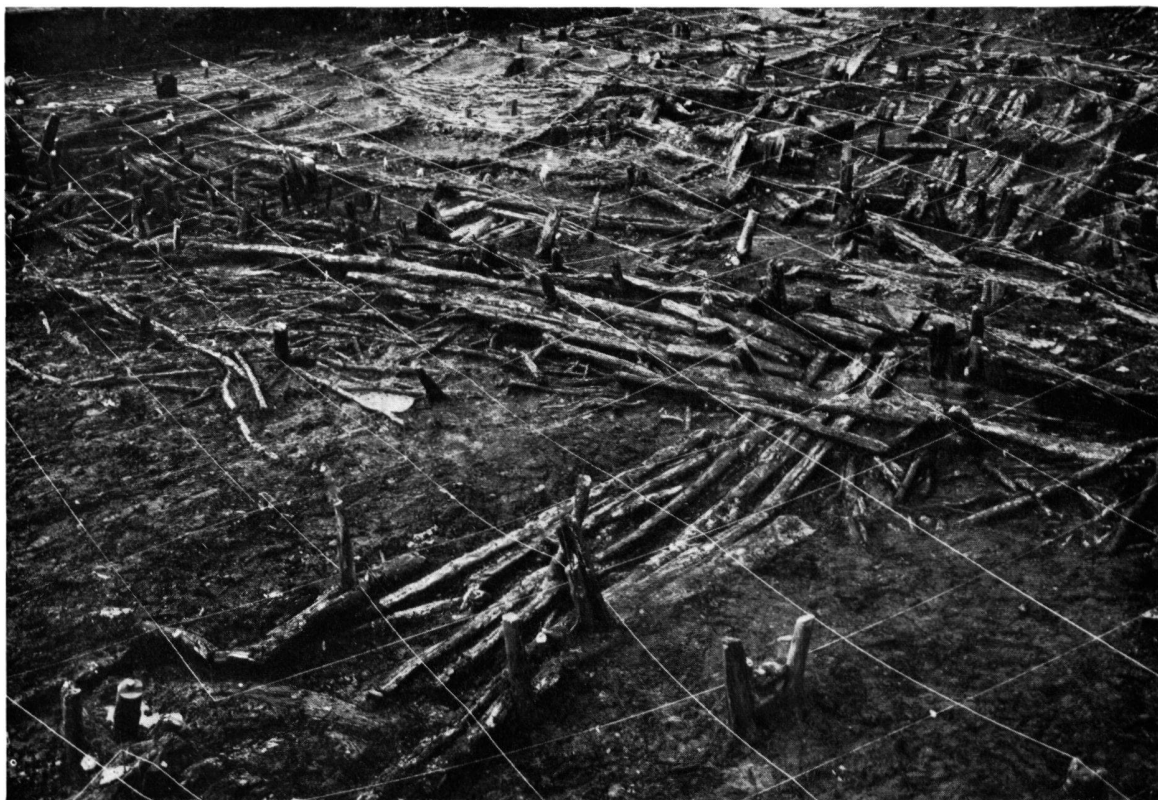
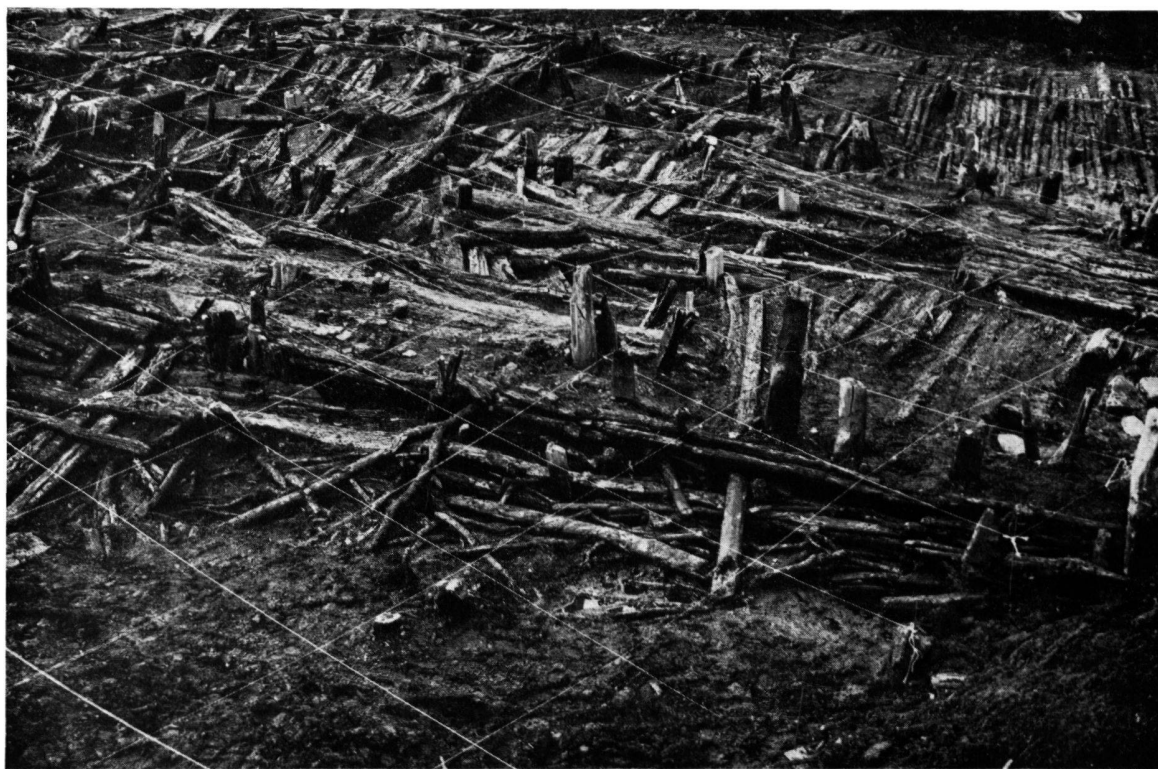
Thayngen-Weier II. Zaun, von Südosten.  
a Westlicher Teil mit Gatter und Feldweg. Grundrissplan II/C.  
b Teil östlich des Gatters. Grundrissplan II/C.
